## Keuringsverslag van een elektrische laagspanning- en zeer lage spanningsinstallatie

### NIET CONFORM

**Datum keuring:** 18/03/2026

Straatnaam Graaf Jansdijk  
Huisnummer 15  
Busnummer A1  
Postcode 8370  
Gemeente BLANKENBERGE  
Land België

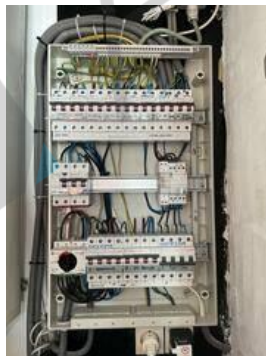
Afbeelding schakel- en verdeelbord:

| $\Delta$ (mA) | In (A) | In - andere (A) | I <sub>t</sub> | Type | Beveiligde kringen | Test | x 2,5 |
|---|---|---|---|---|---|---|---|
| Visueel nazicht (algemeen) | NOK | Directe aanraking | OK | | Indirecte aanraking | OK | |
| Aansluitingen | NOK | schema in bijlage door Aceg vzw | NA | | | | |

I6.02 Een algemene differentieelstroombeschermingsinrichting met een nominale stroom (In) van minstens 40A en een gevoeligheid van maximum 300mA is niet geplaatst. (Boek 1 Onderafdeling 4.2.4.3. en 5.3.5.3.a.)
