Asbestinventarisatetest

Noordstraat 60/12, 8500 Kortrijk

Attestnummer : 20240610-000088.000

Uitgegeven op : 10.06.2024

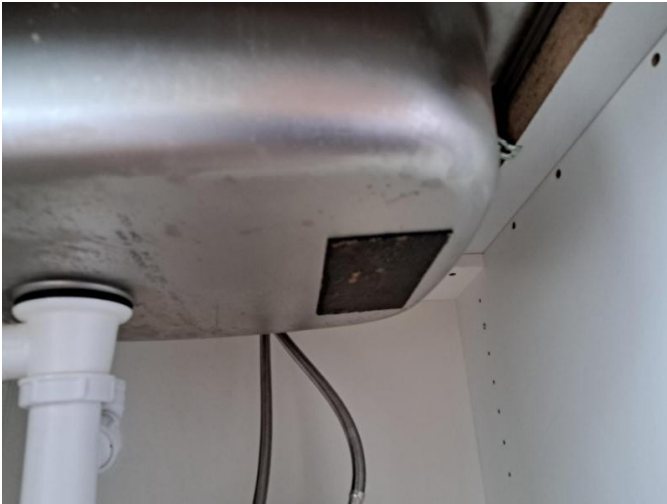
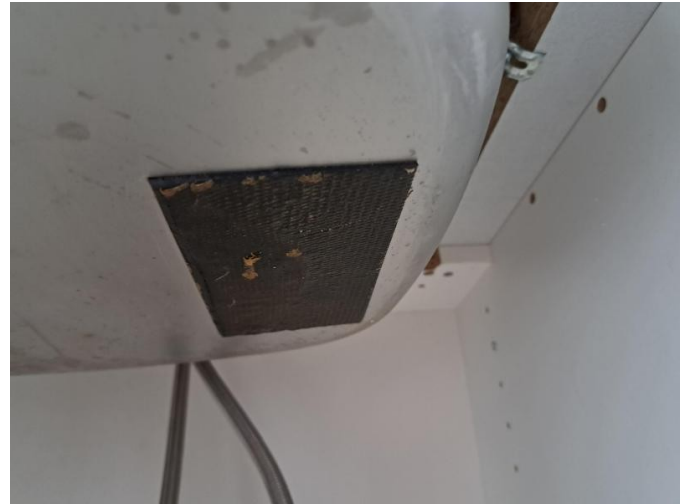
Eindbeoordeling materiaalrisico	Verhoogd materiaalrisico en/of verhoogde kans op vezelvrijgave
---------------------------------	--

Gebondenheid	Categorie 1: hechtgebonden in oorsprong
Asbestsoort (vezeltype)	Crocidoliet aanwezig
Asbestconcentratie	Laag (< 50%)
Afschermingsgraad van het gehele materiaal	Geheel of deels (ook) vrij aan de binnenlucht
Toestand van het materiaal	Licht beschadigd, licht verweerd. Intact materiaal type Pical – asbestboard of categorie III 'gebondenheid'

Beschrijving	antidreun uitgietbak keuken
Omgeving	Binnen
Primaire drager	Inrichting (meubilair, ...)
Asbestmateriaal	antidreun onder gootsteen
Bindmiddel van asbestmateriaal	Bitumen (roofing, teer, asfalt)
Gebondenheid op basis van bindmiddel	Hecht

Hoeveelheid (gewicht - aantal)	• 0,10 kg - 1 stuk
Totaal gewicht	0,10 kg
Eenvoudig bereikbaar	Ja
Bevestigingswijze	• Verlijmd, ingegoten, versmeerd
Identificatiemethode	Vaststelling zonder monstername
Destructieve handeling voor identificatie	Nee

Verwijderen

- Zorg voor een veilig beheer. Vermijd het beschadigen van het asbestmateriaal. Controleer de toestand jaarlijks op wijzigingen.
- Verwijder dit asbestmateriaal zo snel mogelijk. Volg de toestand goed op.

- Eenvoudige handelingen: mag via doe-het-zelf of door werknemer(s) met opleidingsattest eenvoudige handelingen
beschermt u met een FFP3-mondmasker, wegwerpoverall en -handschoenen en afspoelbaar schoeisel
geen minderjarigen of derden toelaten tijdens verwijdering
gebruik PE-folie en zakken om loskomende deeltjes en afval op te vangen en te verpakken
gebruik fixeermiddel om het asbestmateriaal eerst te fixeren
informeer u hoe u het asbestmateriaal veilig kan demonteren zonder te breken

gebruik natte doeken om eventuele resten en stof weg te nemen

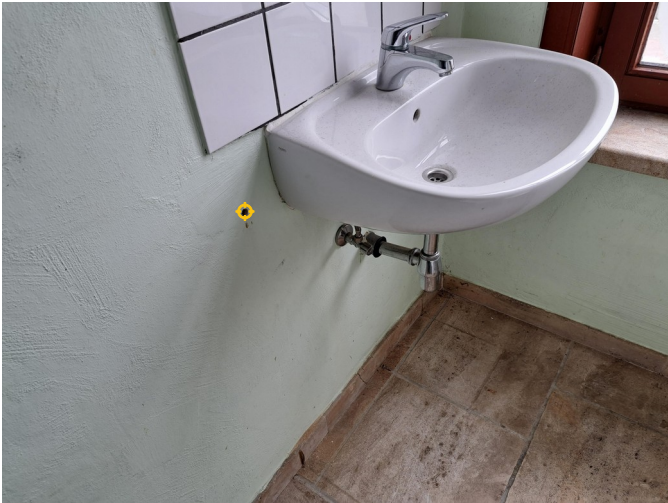
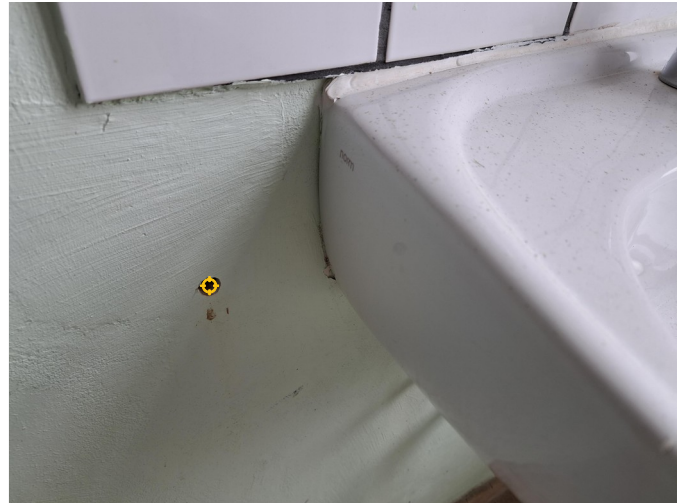
Fiche 2: pleisterwerk - muren

Geen asbest

#	Type	Referentie	Resultaat
2.1	Mengmonster	24-096933	Geen asbest

Beschrijving	pleisterwerk - muren
Omgeving	Binnen
Primaire drager	Binnenwand
Bindmiddel van materiaal	Gips - kalk

Gebondenheid op basis van bindmiddel	Niet-hechtgebonden
Hoeveelheid (oppervlakte - dikte - aantal)	• 65,00 m ² - 1,20 cm - 1 stuk
Totaal volume	0,78 m ³
Identificatiemethode	Vaststelling met monstername
Destructieve handeling voor identificatie	Nee
