Asbestinventarisatetest

Noordstraat 60/21, 8500 Kortrijk

Attestnummer : 20240610-000090.000

Uitgegeven op : 10.06.2024

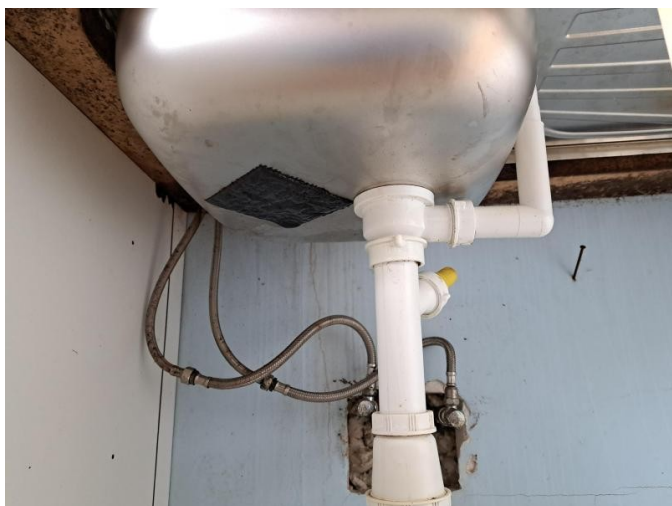
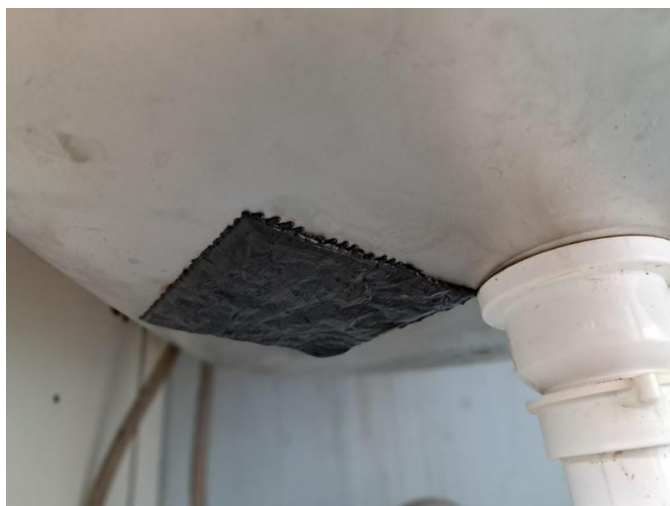
Overzichtsfoto

Detailfoto

Het asbestmateriaal valt onder de mijlpaal van 2040.

Eindbeoordeling materiaalrisico	Verhoogd materiaalrisico en/of verhoogde kans op vezelvrijgave
---------------------------------	--

Gebondenheid	Categorie 1: hechtgebonden in oorsprong
Asbestsoort (vezeltype)	Crocidoliet aanwezig
Asbestconcentratie	Laag (< 50%)
Afschermingsgraad van het gehele materiaal	Geheel of deels (ook) vrij aan de binnenlucht
Toestand van het materiaal	Licht beschadigd, licht verweerd. Intact materiaal type Pical – asbestboard of categorie III 'gebondenheid'

Beschrijving	antidreun uitgietbak keuken
Omgeving	Binnen
Primaire drager	Inrichting (meubilair, ...)
Asbestmateriaal	antidreun onder gootsteen
Bindmiddel van asbestmateriaal	Bitumen (roofing, teer, asfalt)

Gebondenheid op basis van bindmiddel	Hecht
Hoeveelheid (gewicht - aantal)	<ul style="list-style-type: none">• 0,08 kg - 1 stuk
Totaal gewicht	0,08 kg
Eenvoudig bereikbaar	Ja
Bevestigingswijze	<ul style="list-style-type: none">• Verlijmd, ingegoten, versmeerd
Identificatiemethode	Vaststelling zonder monstername
Destructieve handeling voor identificatie	Nee

Verwijderen

- Zorg voor een veilig beheer. Vermijd het beschadigen van het asbestmateriaal. Controleer de toestand jaarlijks op wijzigingen.
- Verwijder dit asbestmateriaal zo snel mogelijk. Volg de toestand goed op.
- Voer bijkomende staalname(s) uit.

- Eenvoudige handelingen: mag via doe-het-zelf of door werknemer(s) met opleidingsattest eenvoudige handelingen
beschermt u met een FFP3-mondmasker, wegwerpoverall en -handschoenen en afspoelbaar schoeisel
geen minderjarigen of derden toelaten tijdens verwijdering
gebruik PE-folie en zakken om loskomende deeltjes en afval op te vangen en te verpakken
gebruik fixeermiddel om het asbestmateriaal eerst te fixeren

informeer u hoe u het asbestmateriaal veilig kan demonteren zonder te breken
gebruik natte doeken om eventuele resten en stof weg te nemen

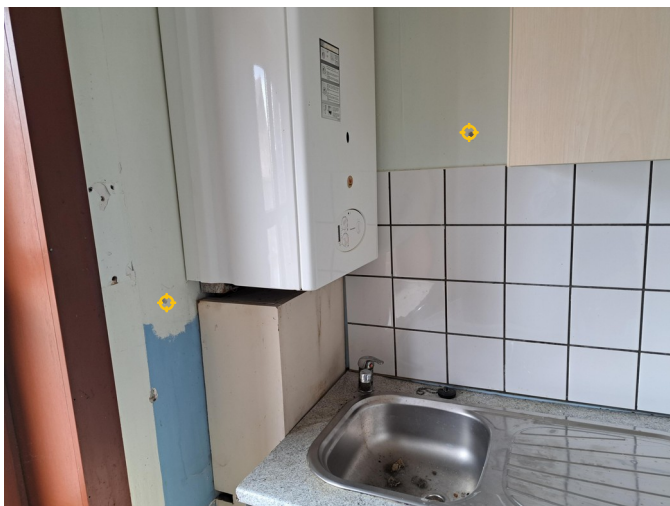
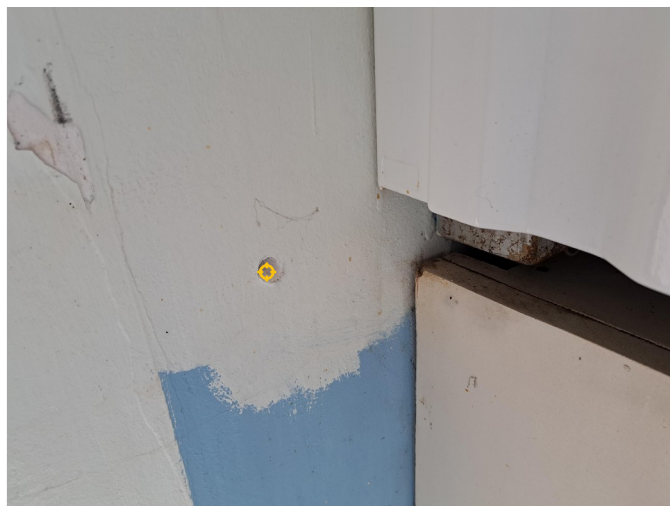
Overzichtsfoto

Detailfoto

Geen asbest

#	Type	Referentie	Resultaat
3.1	Mengmonster	24-096934	Geen asbest

Beschrijving	pleisterwerk - muren
Omgeving	Binnen
Primaire drager	Binnenwand
Bindmiddel van materiaal	Gips - kalk

Gebondenheid op basis van bindmiddel	Niet-hechtgebonden
Hoeveelheid (oppervlakte - dikte - aantal)	• 110,00 m ² - 1,20 cm - 1 stuk
Totaal volume	1,32 m ³
Identificatiemethode	Vaststelling met monstername
Destructieve handeling voor identificatie	Nee
