Asbestinventarisatetest

Noordstraat 60/22, 8500 Kortrijk

Attestnummer : 20240610-000092.000

Zone 1: Hoofdgebouw

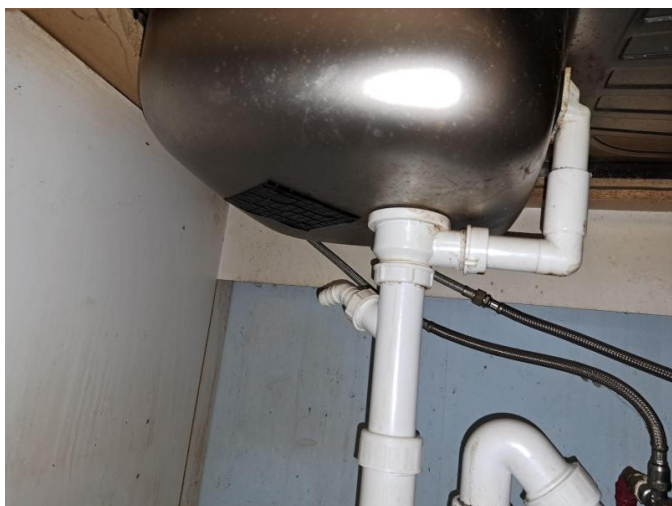
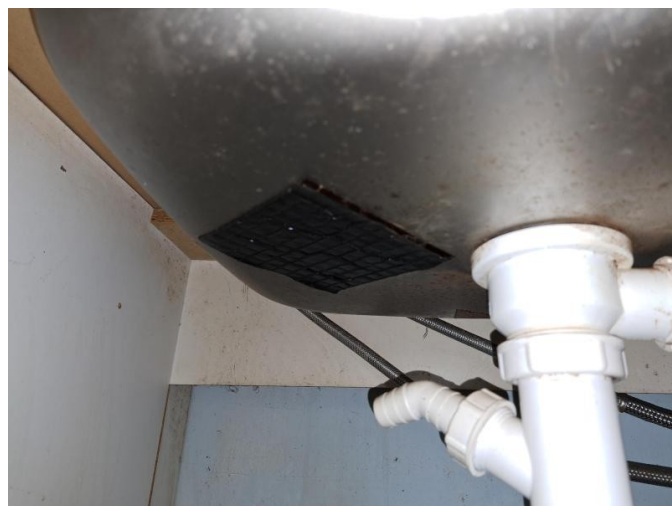
Overzichtsfoto

Het asbestmateriaal valt onder de mijlpaal van 2040.

Eindbeoordeling materiaalrisico	Verhoogd materiaalrisico en/of verhoogde kans op vezelvrijgave
---------------------------------	--

Gebondenheid	Categorie 1: hechtgebonden in oorsprong
Asbestsoort (vezeltype)	Crocidoliet aanwezig
Asbestconcentratie	Laag (< 50%)
Afschermingsgraad van het gehele materiaal	Geheel of deels (ook) vrij aan de binnenlucht
Toestand van het materiaal	Licht beschadigd, licht verweerd. Intact materiaal type Pical – asbestboard of categorie III 'gebondenheid'

Beschrijving	antidreun uitgietbak keuken
Omgeving	Binnen
Primaire drager	Inrichting (meubilair, ...)
Asbestmateriaal	antidreun onder gootsteen
Bindmiddel van asbestmateriaal	Bitumen (roofing, teer, asfalt)

Gebondenheid op basis van bindmiddel	Hecht
Hoeveelheid (gewicht - aantal)	<ul style="list-style-type: none">• 0,10 kg - 1 stuk
Totaal gewicht	0,10 kg
Eenvoudig bereikbaar	Ja
Bevestigingswijze	<ul style="list-style-type: none">• Verlijmd, ingegoten, versmeerd
Identificatiemethode	Vaststelling zonder monstername
Destructieve handeling voor identificatie	Nee

- Zorg voor een veilig beheer. Vermijd het beschadigen van het asbestmateriaal. Controleer de toestand jaarlijks op wijzigingen.
- Verwijder dit asbestmateriaal zo snel mogelijk. Volg de toestand goed op.
- Voer bijkomende staalname(s) uit.

- Eenvoudige handelingen: mag via doe-het-zelf of door werknemer(s) met opleidingsattest eenvoudige handelingen
beschermt u met een FFP3-mondmasker, wegwerpoverall en -handschoenen en afspoelbaar schoeisel
geen minderjarigen of derden toelaten tijdens verwijdering
gebruik PE-folie en zakken om loskomende deeltjes en afval op te vangen en te verpakken
gebruik fixeermiddel om het asbestmateriaal eerst te fixeren

informeer u hoe u het asbestmateriaal veilig kan demonteren zonder te breken
gebruik natte doeken om eventuele resten en stof weg te nemen

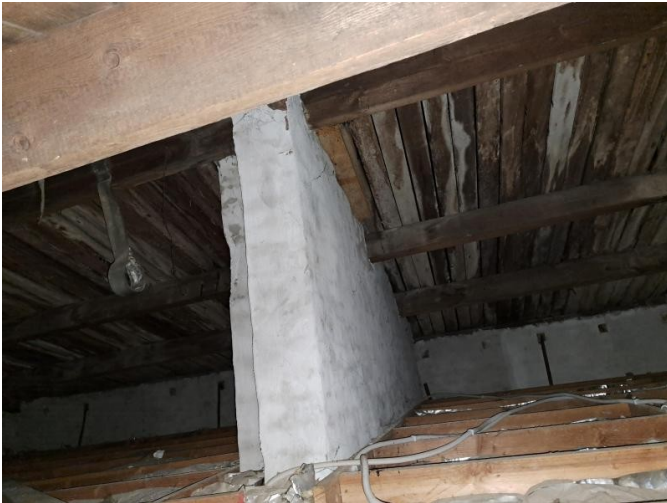
Situeringfoto

Permanente beperking

Reden: hoogte kleiner dan 1,50m

Uitleg van de asbestdeskundige: onbereikbaar: hoogte kleiner dan 1,50m

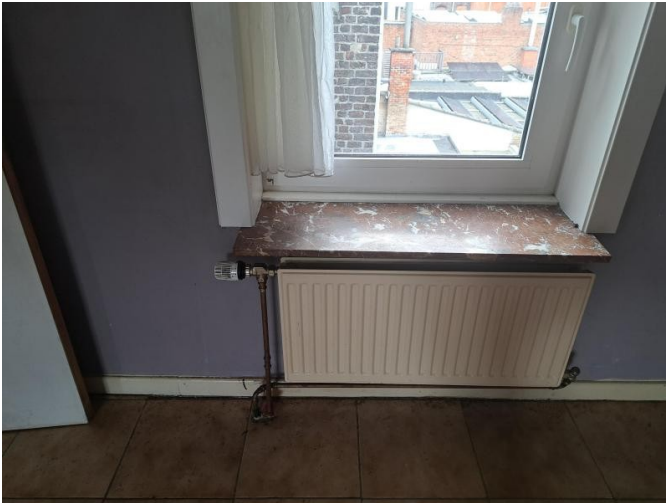
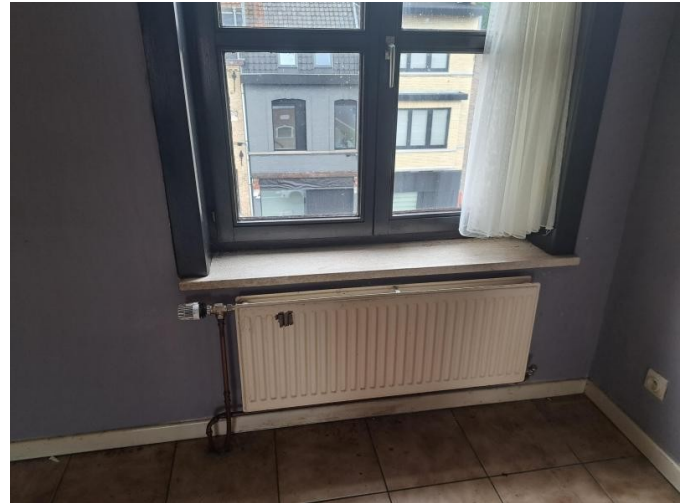
Fiche 3: pleisterwerk - muren

Geen asbest

Beschrijving	pleisterwerk - muren
Omgeving	Binnen
Identificatiemethode	Vaststelling met bewijsdocument, zonder monstername
Destructieve handeling voor identificatie	Nee
