# Asbestinventarisatetest

Bellegemsestraat 67/21, 8510 Kortrijk

Attestnummer : 20240329-000019.000

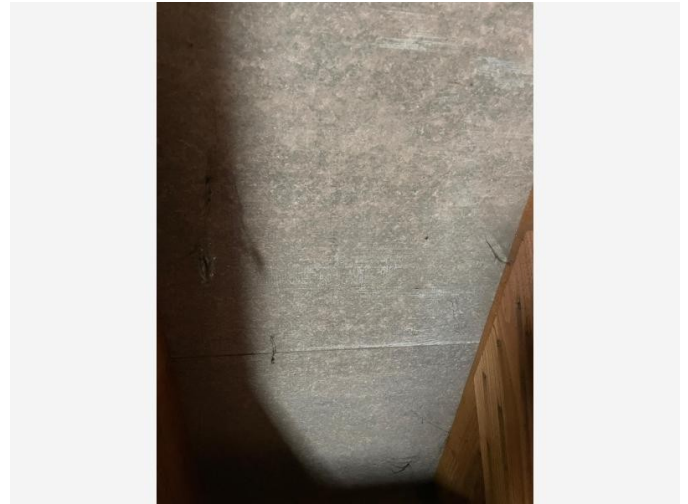
Overzichtsfoto

Detailfoto

Eindbeoordeling materiaalrisico	Zeer laag materiaalrisico en/of zeer lage kans op vezelvrijgave
---------------------------------	---

Gebondenheid	Categorie 1: hechtgebonden in oorsprong
Asbestsoort (vezeltype)	Crocidoliet aanwezig
Asbestconcentratie	Laag (< 50%)
Afschermingsgraad van het gehele materiaal	Stootvaste afscherming of omkasting
Toestand van het materiaal	Onbeschadigd, niet verweerd

Beschrijving	Onderdakplaat
Omgeving	Binnen
Primaire drager	Schuin dak
Asbestmateriaal	Plaat, paneel, tablet - Type Menuiserie
Bindmiddel van asbestmateriaal	Cement
Gebondenheid op basis van bindmiddel	Hecht
Hoeveelheid (oppervlakte - dikte - aantal)	• 31,00 m <sup>2</sup> - 0,30 cm - 1 stuk
Totaal volume	0,093 m <sup>3</sup>
Eenvoudig bereikbaar	Ja
Bevestigingswijze	• Genageld, geniet
Identificatiemethode	Vaststelling zonder monsternamen

Het asbestmateriaal valt onder de mijlpaal van 2040.

Zorgvuldig beheren

- Zorg voor een veilig beheer. Vermijd het beschadigen van het asbestmateriaal. Controleer de toestand jaarlijks op wijzigingen.

- Eenvoudige handelingen: mag via doe-het-zelf of door werknemer(s) met opleidingsattest eenvoudige handelingen  
Personeel met attest eenvoudige handelingen

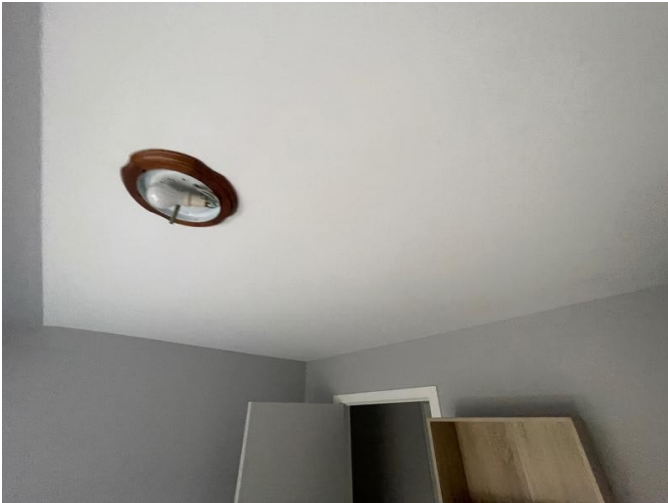
## Fiche 4: Plafond

Overzichtsfoto

Detailfoto

Geen asbest

#	Type	Referentie	Resultaat
4.1	Mengmonster	8174420	Geen asbest

Beschrijving	Plafond
Omgeving	Binnen
Primaire drager	Plafond
Bindmiddel van materiaal	Gips - kalk

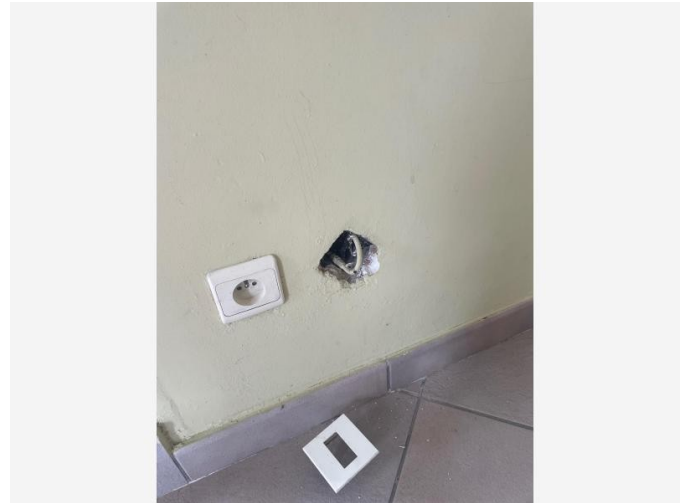
Overzichtsfoto

Detailfoto

Geen asbest

#	Type	Referentie	Resultaat
5.1	Mengmonster	8174419	Geen asbest

Beschrijving	MUUR
Omgeving	Binnen
Primaire drager	Binnenwand
Bindmiddel van materiaal	Gips - kalk
