# Asbestinventarisatetest

Antwerpsesteenweg 32, 2520 Ranst

Attestnummer : 20240506-000311.000

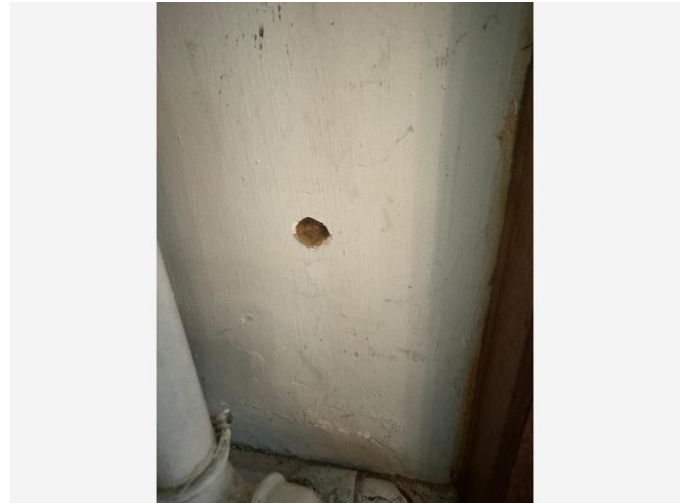
Overzichtsfoto

Detailfoto

Geen asbest

#	Type	Referentie	Resultaat
3.1	Mengmonster	23-0095-67-M01	Geen asbest

Beschrijving	Pleisterwerk binnenwanden
Omgeving	Binnen
Primaire drager	Binnenwand

<b>Bindmiddel van materiaal</b>	Gips - kalk
<b>Gebondenheid op basis van bindmiddel</b>	Niet-hechtgebonden
<b>Hoeveelheid (oppervlakte - dikte - aantal)</b>	• 250,00 m <sup>2</sup> - 1,00 cm - 1 stuk
<b>Totaal volume</b>	2,50 m <sup>3</sup>
<b>Identificatiemethode</b>	Vaststelling met monstername
<b>Destructieve handeling voor identificatie</b>	Nee
<b>Opmerking</b>	Wanden met pleisterwerk enkel terug te vinden in de woonkamer, gang en eerste verdieping.
