Expertise judiciaire RG 20/7541764/A

Rapport d'expertise

De se rendre en présence des parties, de leurs conseils juridiques et éventuellement techniques sur les lieux litigieux sis à 1090 Jette, rue Baron de Laveleye 50 et 52 ;

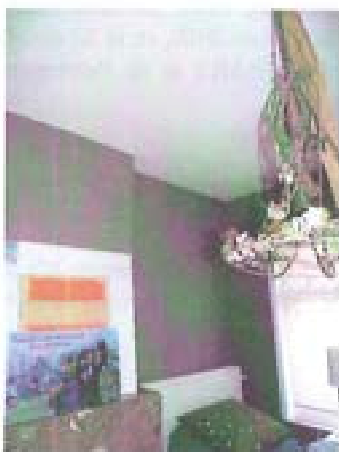
3.

A droite de la cheminée, le mur mitoyen contigu à l'immeuble de la partie défenderesse de la grande chambre à rue présente dans le haut du mur et sur une hauteur approximative de 1,20 m une forte dégradation de l'enduit et des peintures.

Au jour de leur visite, les Experts mesurent une humidité relative équivalente à 95 digits.

Selon la lecture de leur hygromètre de marque GANN, le mur est considéré comme étant mouillé. (Voir photos 3 & 4).

Les désordres affectant le mur côté mitoyen sont dus à des infiltrations franches provenant de la toiture de la partie défenderesse.

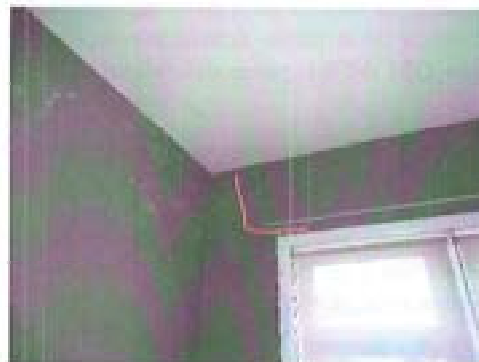
4.

En façade rue, le linteau de la baie de fenêtre présente une fissure récente (voir photo 4).

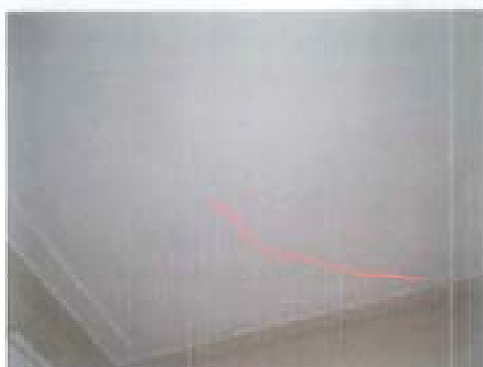
5.

Sous la chambre prédécrite, une grande pièce à rue. Il n'y a pas d'humidité, mais, le plafond présente en son miroir une fissure avec décollement de l'enduit. (Voir photo 5).

Les Experts estiment que la fissure et le décollement du plafonnage du miroir du plafond sont vraisemblablement dus à des chocs, ou chocs thermiques, ou encore dus à l'intervention du service des pompiers de la ville de Bruxelles.

Il y a lieu de décaper les plafonnages qui n'adhèrent plus au support, de réaliser un nouveau plafonnage et une remise en peinture du plafond de la chambre.

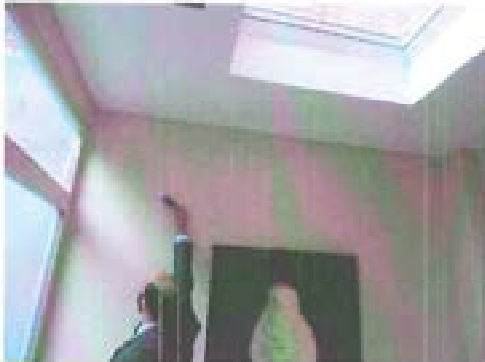
7.

En confirmation du point 1.2.2 ci-dessus, les Experts mesurent au mur mitoyen dans la salle à dîner en façade arrière un taux d'humidité variant de 87 à 95 digits.

Bien qu'il n'y ait pas de dégât apparent, le mur est mouillé. (Voir photos 7 & 8).

Certes, si les Experts ont relevé la présence d'humidité, actuellement il n'y a pas de désordres.

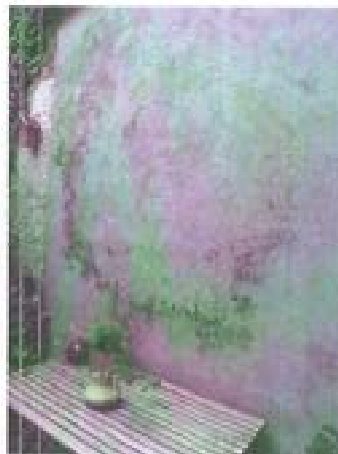
9.

La partie demanderesse a fait réaliser un cimentage de propreté au droit du mur mitoyen en prolongation de la baie de fenêtre de la salle à diner.

Une tâche noire affecte ce cimentage. Selon le conseil technique des parties demanderesses, cette salissure auréolée noir était déjà visible avant l'incendie, et partant, serait due à une rupture de canalisation d'eau ayant provoqué un premier dégât des eaux. (Voir photo 9).

Cimentage du mur mitoyen sali par une infiltration vraisemblablement due à une rupture de canalisation (voir supra).

Il a été fait état, à l'occasion des deux réunions, d'un premier sinistre dégât des eaux dû à une rupture de canalisation, ce que les Experts n'ont pas pu constater vu l'état du bâtiment.

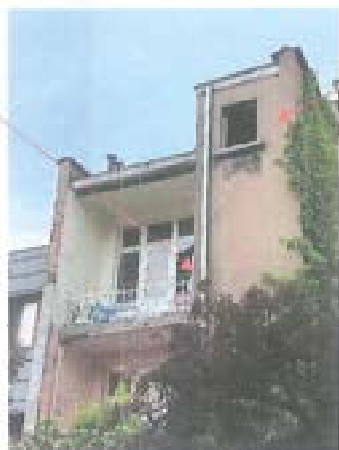
11.

Au second étage, même constat. (Voir photo 11).

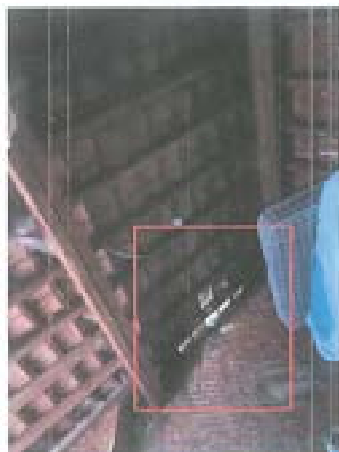
12.

Vue de la toiture avec tuiles manquantes côté immeuble de la partie demanderesse.

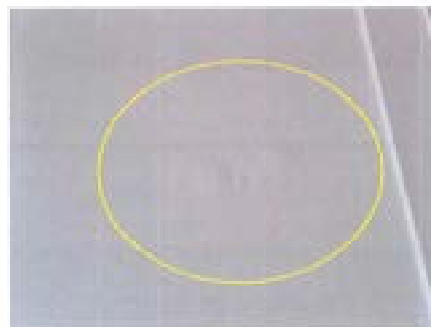
Maître [REDACTED] fait état d'une nouvelle infiltration affectant la chambre parentale en façade arrière, et, communique aux Experts deux photos illustrant ce nouveau dommage. (Voir photos 1 & 2 ci-après).

Le plafond de la chambre à coucher des parents est impacté par une nouvelle infiltration. (Voir photos 1 & 2 ci-dessous).

Afin d'éclairer le Tribunal, les parties et leurs conseils, les Experts précisent que leurs observations au sujet du solin de cheminée visaient essentiellement la cheminée côté rue. Toutefois, il reste possible, mais les Experts n'ont pas pu l'examiner, que le solin de la cheminée arrière présente le même défaut.
