Rapport de contrôle d'installations électriques à basse et à très basse tension

RÉF. 100/2026/54118/D01:2

DATE DU CONTRÔLE 03/02/2026 (11:53 - 12:33) **AGENT VISITEUR** Laurent Maes
ADRESSE DU CONTRÔLE Avenue Marius Renard 37 - 1070 Anderlecht **TYPE DE CONTRÔLE** Visite de contrôle vente ancienne installation (8.4.2)

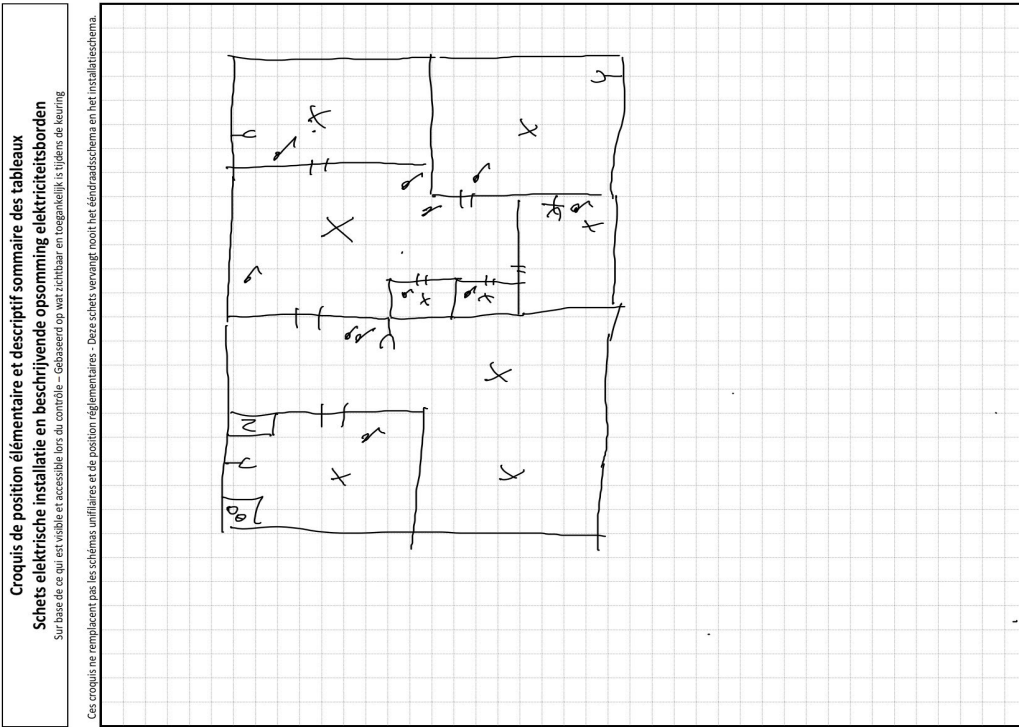
Croquis de position élémentaire et descriptif sommaire des tableaux

sur base de ce qui est visible et accessible lors du contrôle
 Note : ces croquis ne remplacent pas les schémas unifilaires et de position réglementaires
