Asbestinventarisatetest

de Merodelei 157, 2300 Turnhout

Attestnummer : 20230331-000009.000

Zone 1: Hoofdgebouw

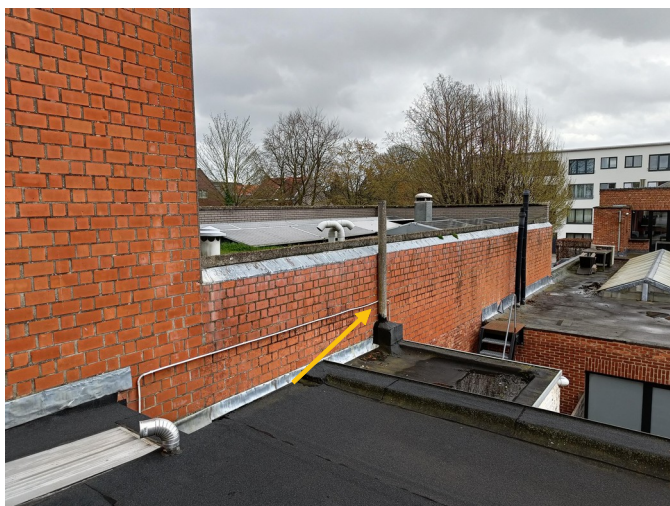
Overzichtsfoto

Detailfoto

Het asbestmateriaal valt onder de mijlpaal van 2034.

Eindbeoordeling materiaalrisico	Verhoogd materiaalrisico en/of verhoogde kans op vezelvrijgave
---------------------------------	--

Gebondenheid	Categorie 1: hechtgebonden in oorsprong
Asbestsoort (vezeltype)	Crocidoliet aanwezig
Asbestconcentratie	Laag (< 50%)
Afschermingsgraad van het gehele materiaal	Geheel of deels vrij aan de buitenlucht
Toestand van het materiaal	Matig beschadigd, matig verweerd

Beschrijving	Rookgaskanalen
Omgeving	Buiten
Primaire drager	HVAC infrastructuur en uitrusting
Asbestmateriaal	Rookgaskanaal
Bindmiddel van asbestmateriaal	Cement
Gebondenheid op basis van bindmiddel	Hecht
Hoeveelheid (lengte - omtrek - dikte - aantal)	<ul style="list-style-type: none">• 2,00 m - 40,00 cm - 0,30 cm - 1 stuk
Totaal volume	0,002 m ³
Eenvoudig bereikbaar	Ja
Bevestigingswijze	<ul style="list-style-type: none">• Onbekend
Identificatiemethode	Vaststelling zonder monsternamen

Verwijderen

- Zorg voor een veilig beheer. Vermijd het beschadigen van het asbestmateriaal. Controleer de toestand jaarlijks op wijzigingen.

- Eenvoudige handelingen: enkel door erkend asbestverwijderaar
Wijze van bevestiging is onbekend. Hierdoor wordt aangeraden een erkend verwijderaar te contacteren.

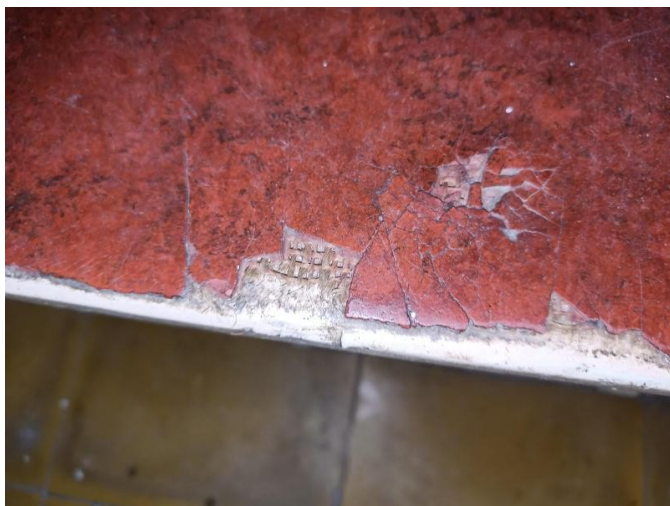
Vrije foto

Aan de onderzeil van het vloerzeil is koord zichtbaar. Dit wil zeggen dat het vloerzeil niet asbestverdacht is.

Identificatiemethode	Vaststelling & expertise (niet-asbestverdacht)
Primaire drager	Vloer
(Asbest)materiaal	Prefab - afwerking - Vloerzeil
Bindmiddel	Kunststof of -hars
Gebondenheid bindmiddel	Hecht

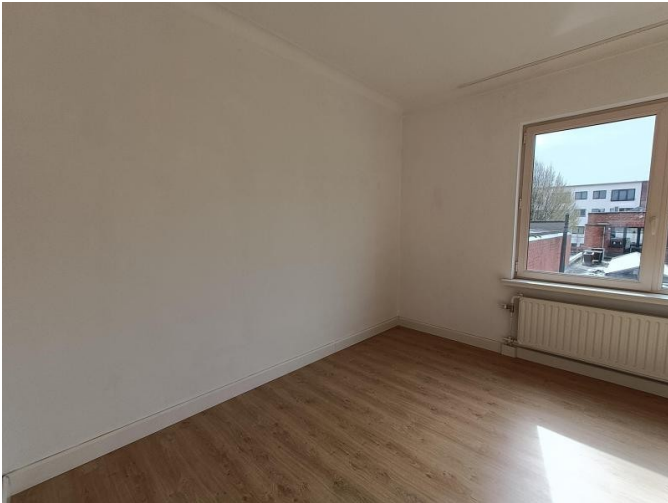
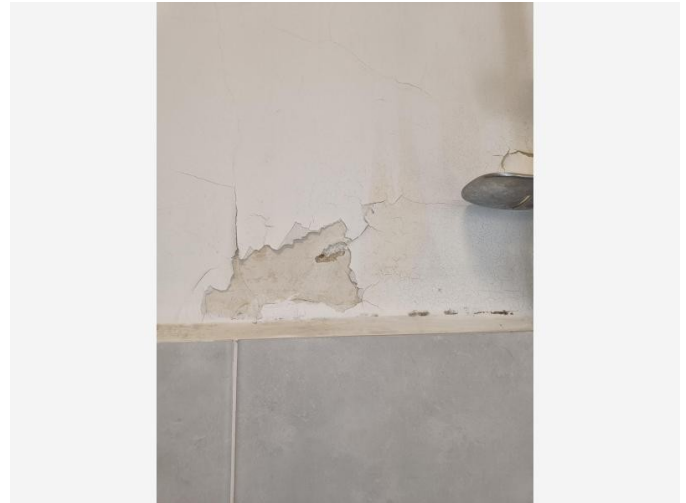
Fiche 3: Pleisterwerk

Overzichtsfoto

Detailfoto

Geen asbest

#	Type	Referentie	Resultaat
3.1	Mengmonster	MM3	Geen asbest

Beschrijving	Pleisterwerk
Omgeving	Binnen
Primaire drager	Wand vrijstaand (scheidingsmuur, ...)

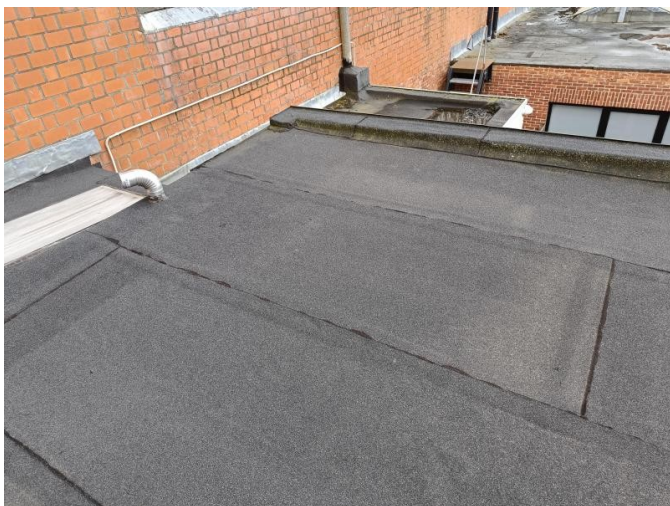
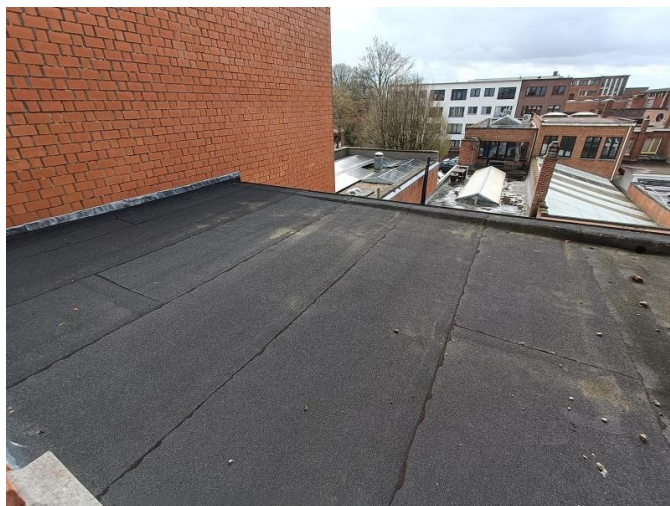
Fiche 5: Roofing plat dak

Overzichtsfoto

Detailfoto

Geen asbest

#	Type	Referentie	Resultaat
5.1	Puntmonster	MM1	Geen asbest

Beschrijving	Roofing plat dak
Omgeving	Buiten
Primaire drager	Plat dak
Bindmiddel van materiaal	Bitumen (roofing, teer, asfalt)
