Asbestinventarisatetest

Heilig Hartstraat 32, 2300 Turnhout

Attestnummer : 20230912-000092.000

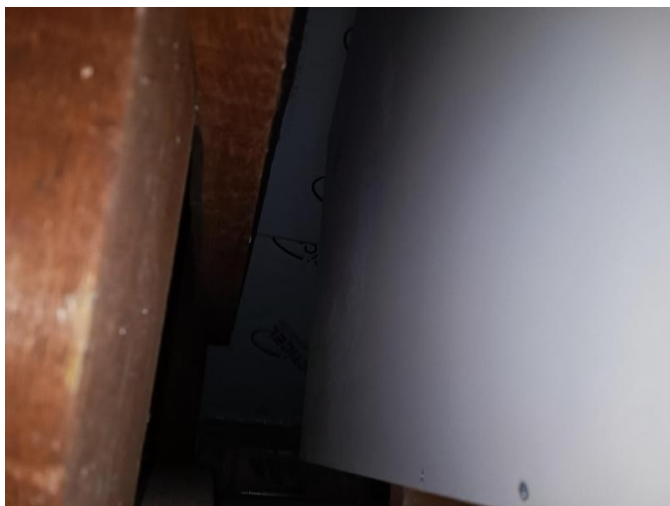
Vrije foto

Advies

geen asbesthoudende toepassingen gevonden

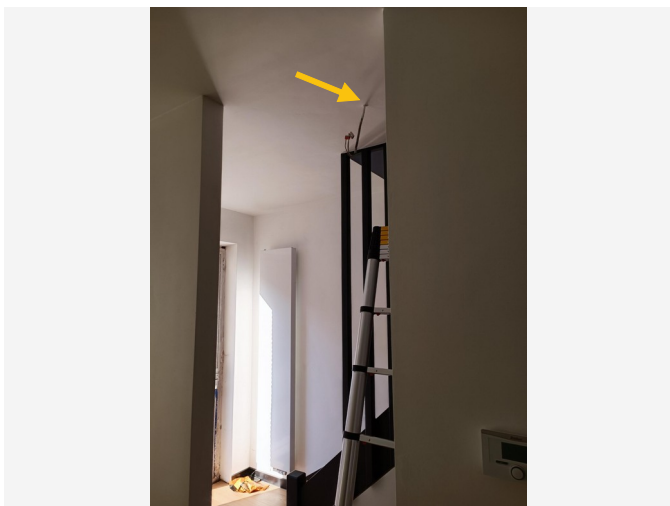
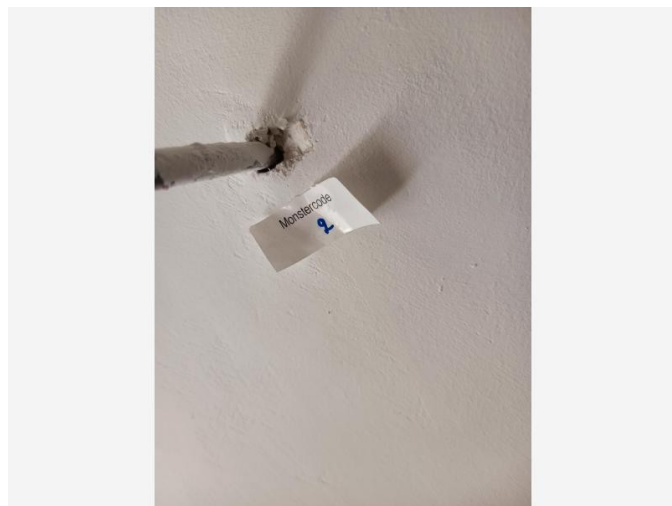
Fiche 2: pleisterwerk plafond

Geen asbest

Conclusie

#	Type	Referentie	Resultaat
2.1	Mengmonster	02	Geen asbest

Beschrijving	pleisterwerk plafond
Omgeving	Binnen
Primaire drager	Plafond
Bindmiddel van materiaal	Gips - kalk

Gebondenheid op basis van bindmiddel	Niet-hechtgebonden
Hoeveelheid (oppervlakte - dikte - aantal)	• 100,00 m ² - 1,00 cm - 1 stuk
Totaal volume	1,00 m ³
Identificatiemethode	Vaststelling met monstername
Destructieve handeling voor identificatie	Nee

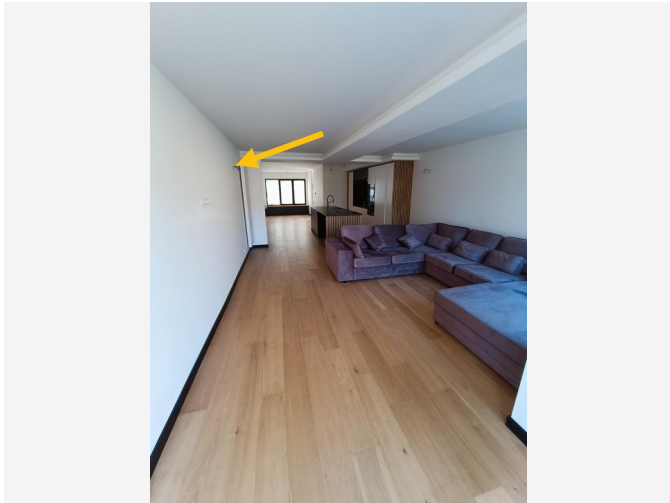
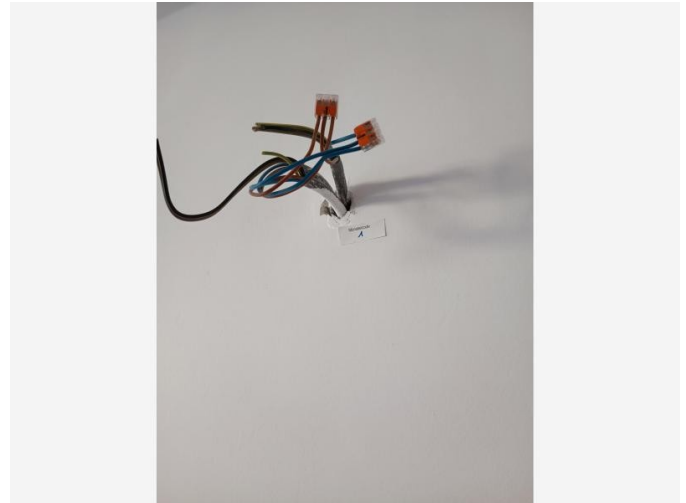
Conclusie

Geen asbest

#	Type	Referentie	Resultaat
3.1	Mengmonster	01	Geen asbest

Beschrijving	pleisterwerk binnenmuren
Omgeving	Binnen
Primaire drager	Binnenwand
Bindmiddel van materiaal	Gips - kalk

Gebondenheid op basis van bindmiddel	Niet-hechtgebonden
Hoeveelheid (oppervlakte - dikte - aantal)	• 150,00 m ² - 1,00 cm - 1 stuk
Totaal volume	1,50 m ³
Identificatiemethode	Vaststelling met monstername
Destructieve handeling voor identificatie	Nee
