# Asbestinventarisatetest

Eugeen Van Oyestraat 26, 8820 Torhout

Attestnummer : 20231210-000095.000

# Zone 1: Hoofdgebouw

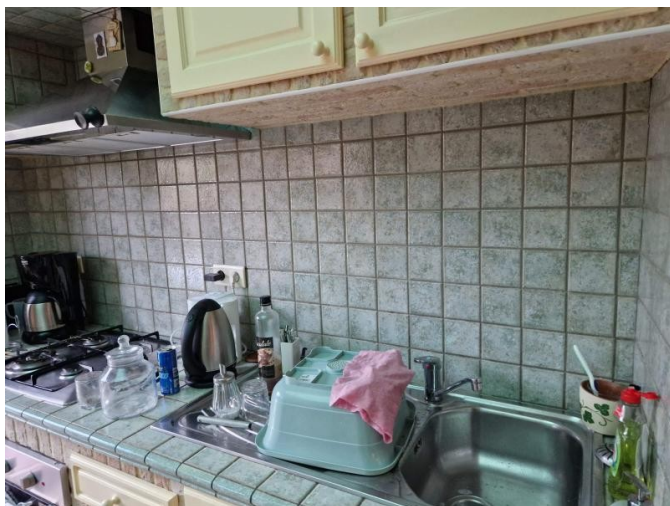
Situeringfoto

**Reden:** Er is geen volledige risicobeoordeling mogelijk

**Uitleg van de asbestdeskundige:** De gebruikte lijm voor het plaatsen van de faïence in de keuken kan asbesthoudend zijn maar dit kan niet onderzocht worden zonder beschadigingen te veroorzaken aan de spatwand.

(Asbest)materiaal	In-situ afwerkingslagen - Lijm laag
Karakterisatie	Asbest (verdacht)
Primaire drager	Binnenwand

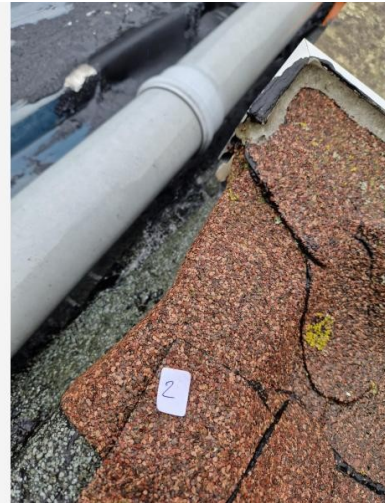
## Fiche 2: Roofing plat dak

Geen asbest

#	Type	Referentie	Resultaat
2.1	Puntmonster	2	Geen asbest

Beschrijving	Roofing plat dak
Omgeving	Buiten
Primaire drager	Plat dak
Bindmiddel van materiaal	Bitumen (roofing, teer, asfalt)

<b>Gebondenheid op basis van bindmiddel</b>	Hecht
<b>Hoeveelheid (oppervlakte - aantal)</b>	• 25,00 m <sup>2</sup> - 1 stuk
<b>Totale oppervlakte</b>	25,00 m <sup>2</sup>
<b>Identificatiemethode</b>	Vaststelling met monstername
<b>Destructieve handeling voor identificatie</b>	Nee

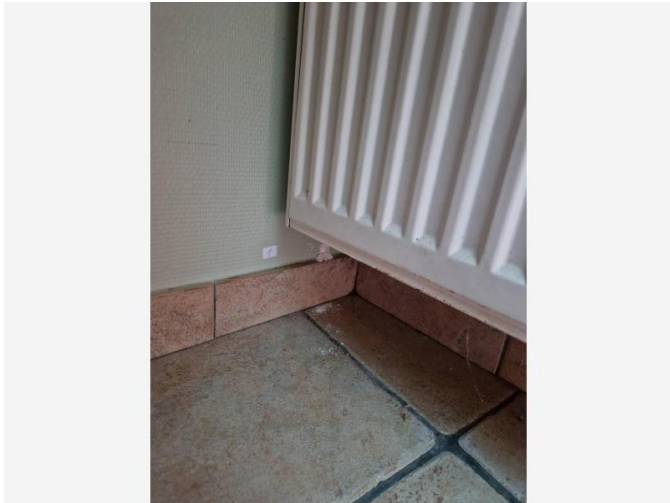
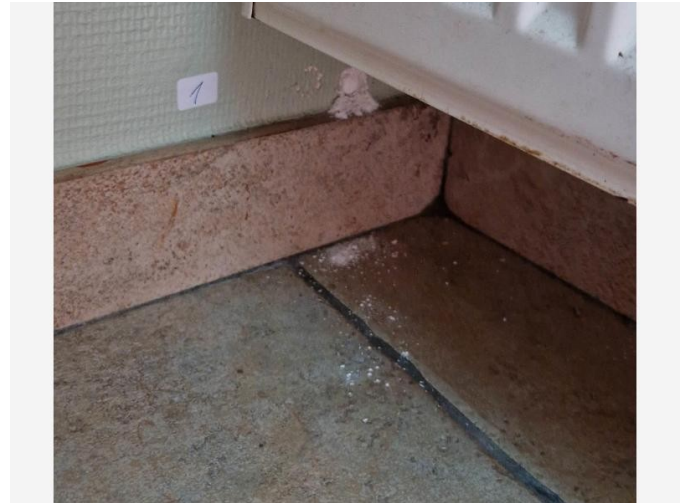
Overzichtsfoto

Geen asbest

#	Type	Referentie	Resultaat
3.1	Mengmonster	1	Geen asbest

Beschrijving	Pleisterwerk mengstaal
Omgeving	Binnen
Primaire drager	Binnenwand
Bindmiddel van materiaal	Gips - kalk

<b>Gebondenheid op basis van bindmiddel</b>	Niet-hechtgebonden
<b>Hoeveelheid (oppervlakte - dikte - aantal)</b>	• 150,00 m <sup>2</sup> - 1,00 cm - 1 stuk
<b>Totaal volume</b>	1,50 m <sup>3</sup>
<b>Identificatiemethode</b>	Vaststelling met monstername
<b>Destructieve handeling voor identificatie</b>	Nee
