Asbestinventarisatetest

Hogestraat 7, 9982 Sint-Laureins

Attestnummer : 20240213-000206.001

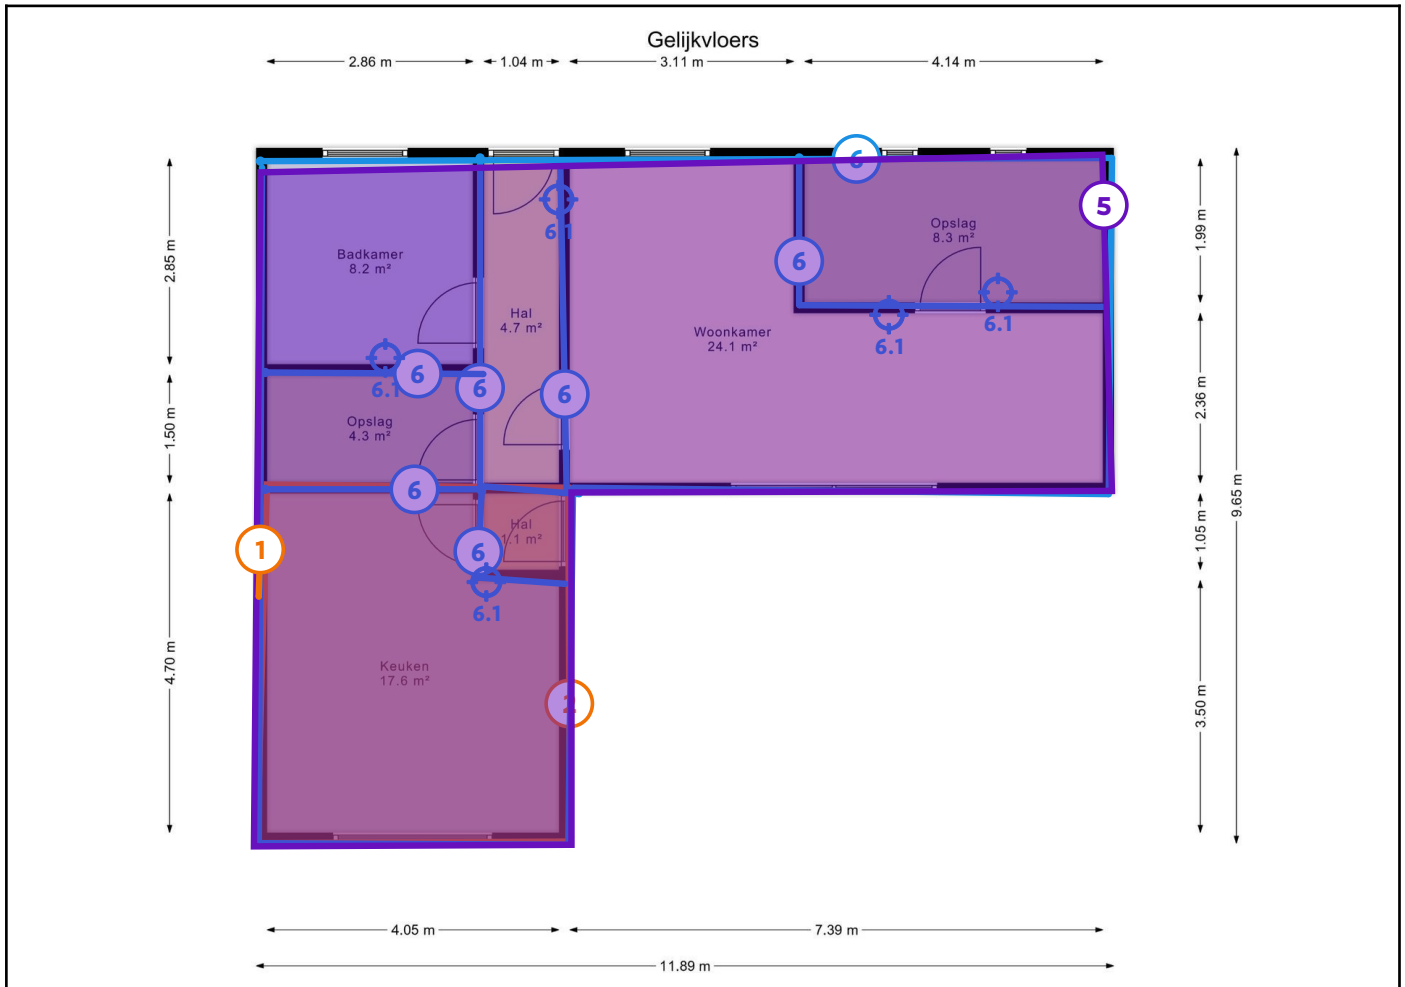
Plan 1.1: Plan gelijkvloers

Beschrijving	Type	Actie
1. Rookgaskanaal Woning	Asbestmateriaal	Verwijderen
2. Roofing platdak	Asbestmateriaal	Verwijderen
5. Afwerking plafond	Advies	-
6. Pleisterwerk - MUUR	Geen asbest	-
6.1 Code: MM02	Mengmonster	-

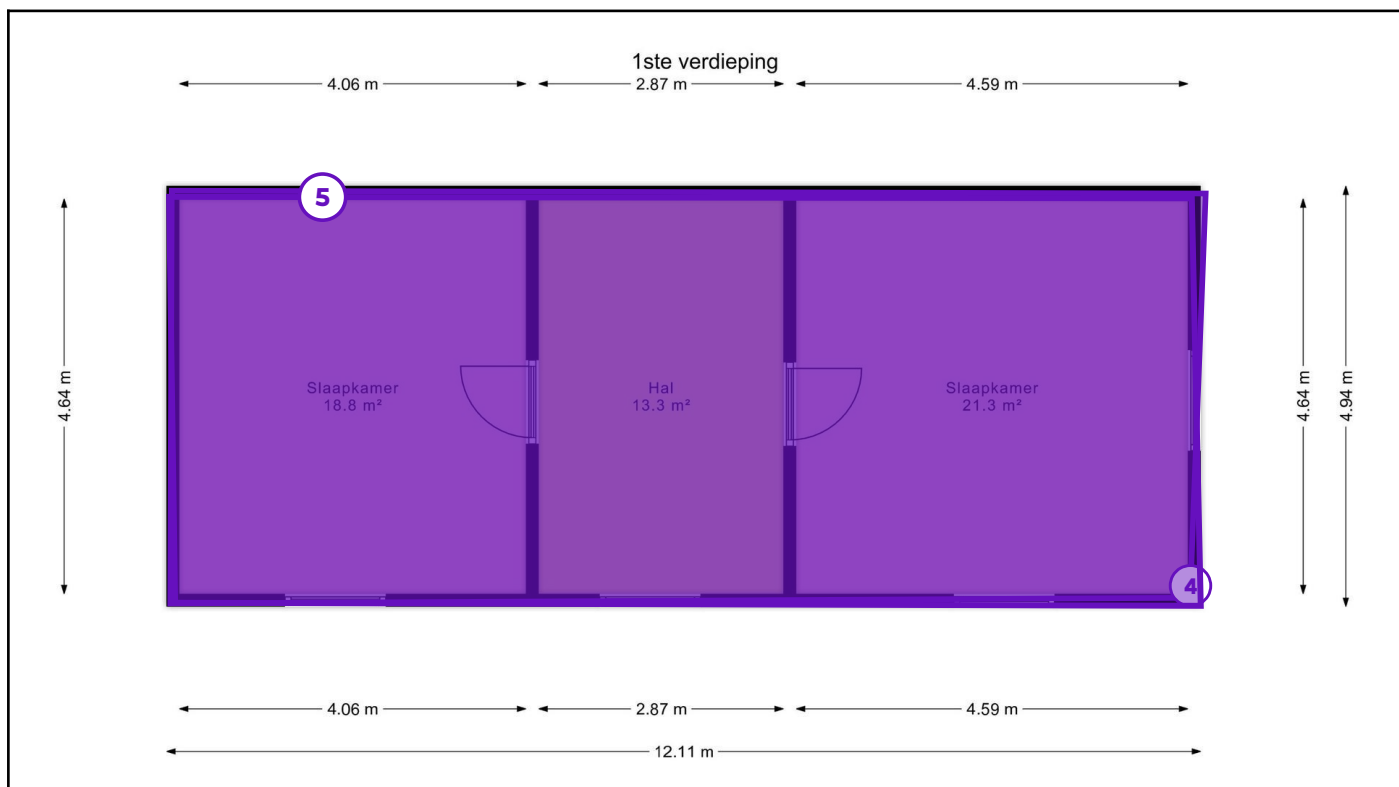
Plan 1.2: Plan 1ste verdieping

Beschrijving	Type	Actie
4. Onderdak woning	Beperking	-
5. Afwerking plafond	Advies	-

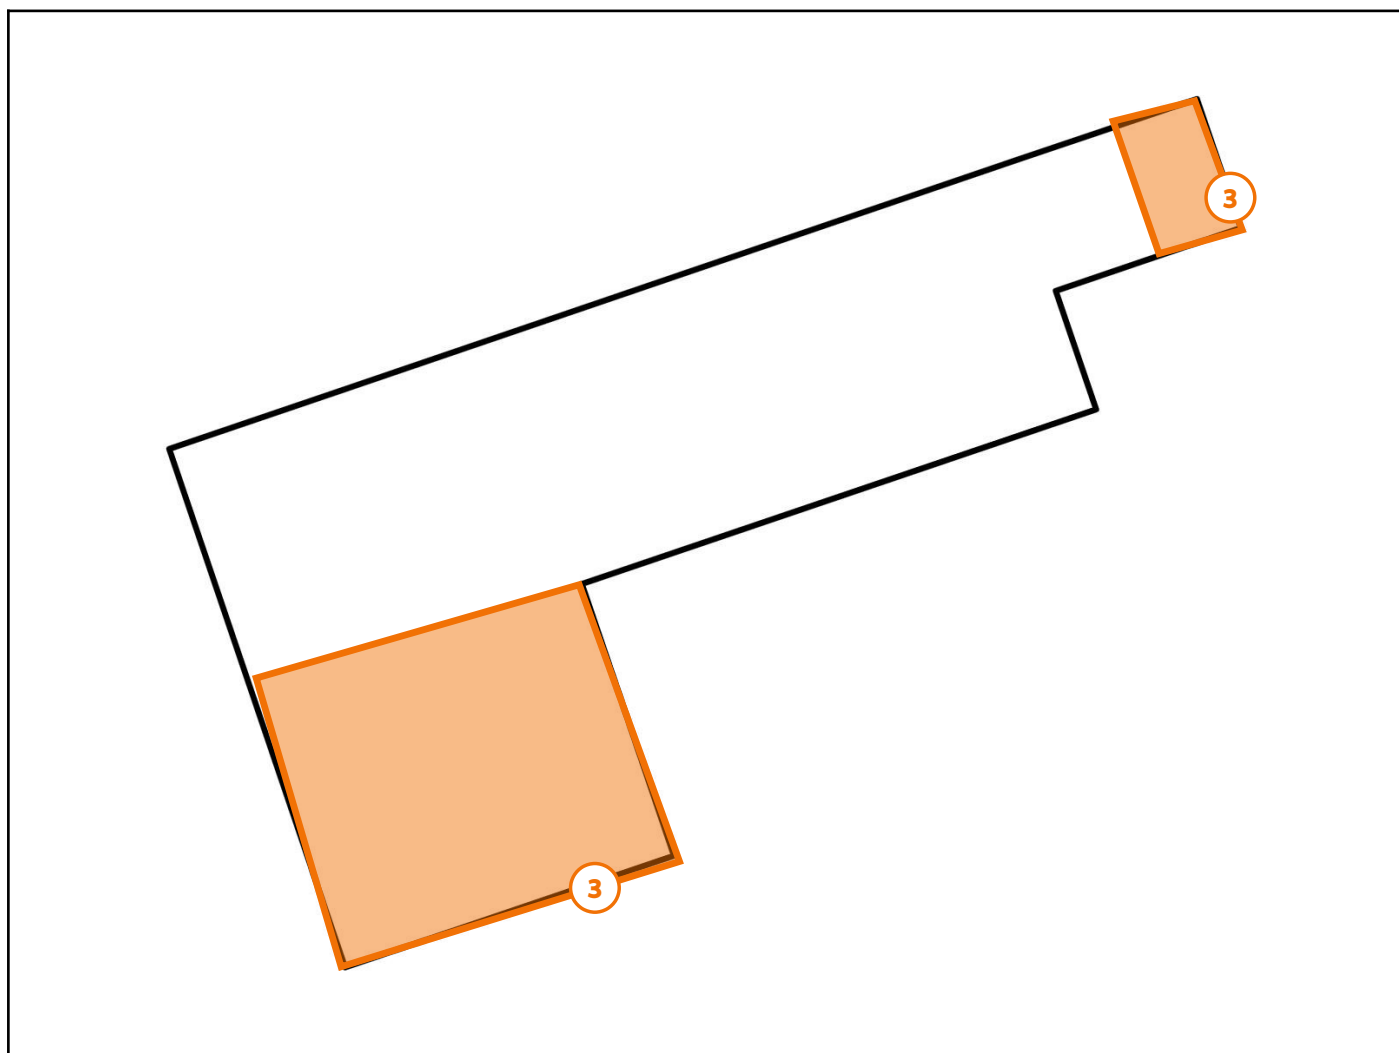
Plan 2.1: Aanbouw plan

Beschrijving	Type	Actie
3. Golfplaat	Asbestmateriaal	Verwijderen

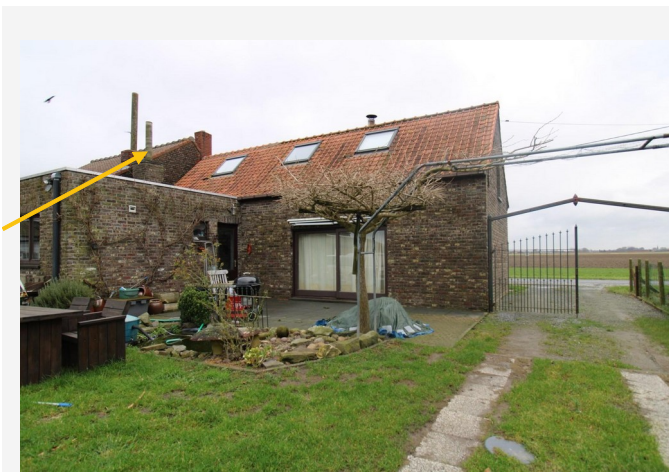
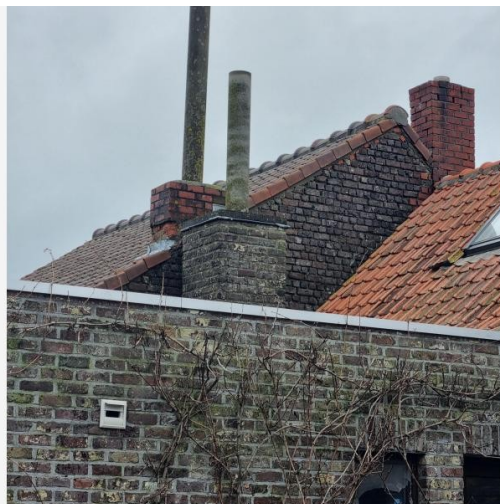
Overzichtsfoto

Detailfoto

Eindbeoordeling materiaalrisico	Laag materiaalrisico en/of verlaagde kans op vezelvrijgave
---------------------------------	--

Gebondenheid	Categorie 1: hechtgebonden in oorsprong
Asbestsoort (vezeltype)	Crocidoliet aanwezig
Asbestconcentratie	Laag (< 50%)
Afschermingsgraad van het gehele materiaal	Geheel of deels vrij aan de buitenlucht
Toestand van het materiaal	Onbeschadigd, niet verweerd

Beschrijving	Rookgaskanaal Woning
Omgeving	Buiten

Primaire drager	Plat dak
Asbestmateriaal	Rookgaskanaal
Bindmiddel van asbestmateriaal	Cement
Gebondenheid op basis van bindmiddel	Hecht
Hoeveelheid (lengte - omtrek - dikte - aantal)	<ul style="list-style-type: none"> • 2,00 m - 25,00 cm - 3,00 cm - 1 stuk
Totaal volume	0,015 m ³
Eenvoudig bereikbaar	<p>Nee</p> <ul style="list-style-type: none"> • Het asbestmateriaal is bedekt (uitgezonderd laag verf, coating, behang, kunststof, textiel) en het wegnemen van het bedekkende materiaal kan niet zonder het bedekkende materiaal te beschadigen.
Bevestigingswijze	<ul style="list-style-type: none"> • Verlijmd, ingegoten, versmeerd
Identificatiemethode	Vaststelling zonder monsternamen
Destructieve handeling voor identificatie	Nee

Verwijderen

- Zorg voor een veilig beheer. Vermijd het beschadigen van het asbestmateriaal. Controleer de toestand jaarlijks op wijzigingen.

- Eenvoudige handelingen: mag via doe-het-zelf of door werknemer(s) met opleidingsattest eenvoudige handelingen
Asbest binnen een gebouw : In binnenruimtes mag u alleen hechtgebonden asbest verwijderen dat niet beschadigd is. Dat betekent dat het materiaal volledig intact is en er geen vrije asbestvezels zichtbaar zijn.
Asbest buiten een gebouw: Bevindt het asbest zich buiten uw woning of gebouw? Dan mag u de volgende toepassingen zelf wegnemen: hechtgebonden asbest dat niet beschadigd is; hechtgebonden asbest dat wel beschadigd is en waarbij er vrije asbestvezels zichtbaar zijn. Een beschadigde asbesttoepassing of asbest in slechte staat kan makkelijk verder breken of vergruizen. Er komen dan schadelijke asbestvezels vrij die ingeademd kunnen worden. De volgende asbesthoudende materialen mag u als particulier of zelfstandige zelf verwijderen, ongeacht of ze zich binnen of buiten bevinden: dichtingen of pakkingen; koorden en andere gewezen materialen; remvoeringen of gelijkaardige toepassingen.

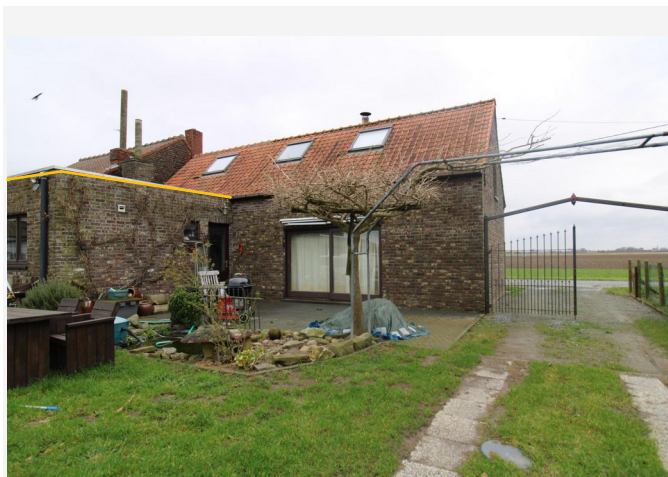
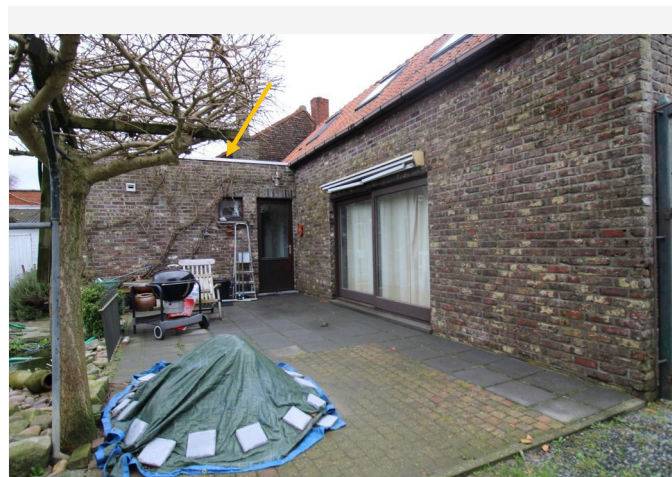
Overzichtsfoto

Detailfoto

Eindbeoordeling materiaalrisico	Verhoogd materiaalrisico en/of verhoogde kans op vezelvrijgave
---------------------------------	--

Gebondenheid	Categorie 1: hechtgebonden in oorsprong
Asbestsoort (vezeltype)	Alleen chrysotiel
Asbestconcentratie	Laag (< 50%)
Afschermingsgraad van het gehele materiaal	Geheel of deels vrij aan de buitenlucht
Toestand van het materiaal	Matig beschadigd, matig verweerd

Beschrijving	Roofing platdak
Omgeving	Buiten

Primaire drager	Plat dak
Asbestmateriaal	Dak- en gevelbekleding - Roofing
Bindmiddel van asbestmateriaal	Bitumen (roofing, teer, asfalt)
Gebondenheid op basis van bindmiddel	Hecht
Hoeveelheid (oppervlakte - aantal)	<ul style="list-style-type: none"> • 20,00 m² - 1 stuk
Totale oppervlakte	20,00 m ²
Eenvoudig bereikbaar	Ja
Bevestigingswijze	<ul style="list-style-type: none"> • Verlijmd, ingegoten, versmeerd
Identificatiemethode	<p>Vaststelling zonder monstername</p> <p>Motivatie: Groot risico op structurele gevolgschade (lekschade, werking installatie,...)</p>
Destructieve handeling voor identificatie	Nee
Opmerking	Roofing kan niet worden bestempeld als niet asbesthoudend zonder staalname. Tijdens het plaatsbezoek kon er niet verzekerd worden dat het dak nog waterdicht is na staalname. De dakbedekking is al wat broos waardoor er geen verder monstername werd genomen.

Verwijderen

- Zorg voor een veilig beheer. Vermijd het beschadigen van het asbestmateriaal. Controleer de toestand jaarlijks op wijzigingen.

- Eenvoudige handelingen: mag via doe-het-zelf of door werknemer(s) met opleidingsattest eenvoudige handelingen
Asbest binnen een gebouw : In binnenruimtes mag u alleen hechtgebonden asbest verwijderen dat niet beschadigd is. Dat betekent dat het materiaal volledig intact is en er geen vrije asbestvezels zichtbaar zijn.
Asbest buiten een gebouw: Bevindt het asbest zich buiten uw woning of gebouw? Dan mag u de volgende toepassingen zelf wegnemen: hechtgebonden asbest dat niet beschadigd is; hechtgebonden asbest dat wel beschadigd is en waarbij er vrije asbestvezels zichtbaar zijn. Een beschadigde asbesttoepassing of asbest in slechte staat kan makkelijk verder breken of vergruizen. Er komen dan schadelijke asbestvezels vrij die ingeademd kunnen worden. De volgende asbesthoudende materialen mag u als particulier of zelfstandige zelf verwijderen, ongeacht of ze zich binnen of buiten bevinden: dichtingen of pakkingen; koorden en andere geweven materialen; remvoeringen of gelijkaardige toepassingen.

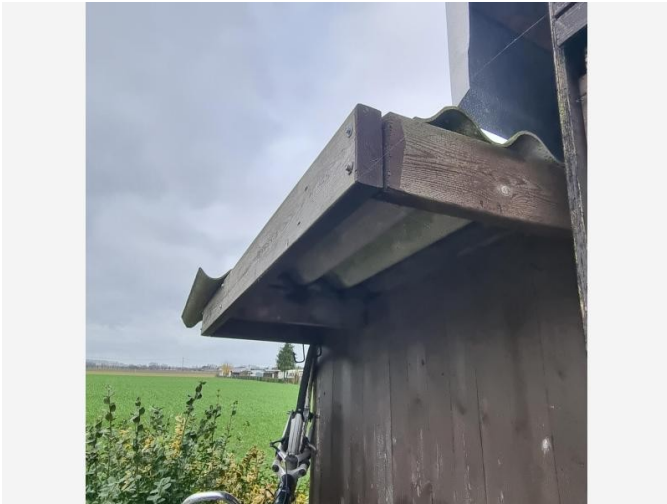
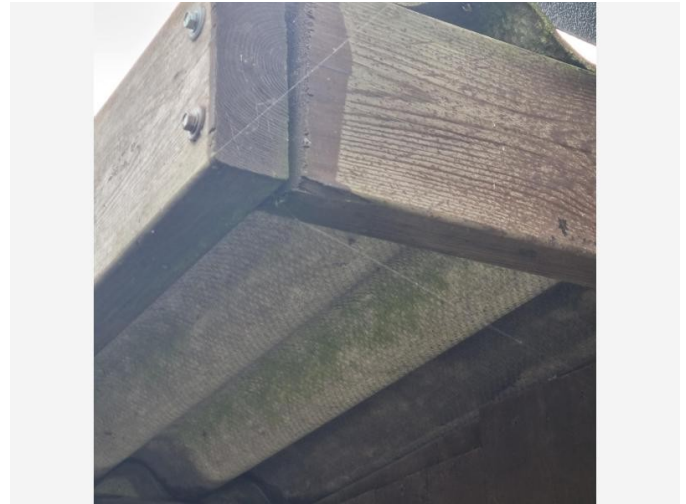
Overzichtsfoto

Detailfoto

Eindbeoordeling materiaalrisico	Verhoogd materiaalrisico en/of verhoogde kans op vezelvrijgave
---------------------------------	--

Gebondenheid	Categorie 1: hechtgebonden in oorsprong
Asbestsoort (vezeltype)	Crocidoliet aanwezig
Asbestconcentratie	Laag (< 50%)
Afschermingsgraad van het gehele materiaal	Geheel of deels vrij aan de buitenlucht
Toestand van het materiaal	Matig beschadigd, matig verweerd

Beschrijving	Golfplaat
Omgeving	Buiten

Primaire drager	Plat dak
Asbestmateriaal	Dak- en gevelbekleding - Golfplaat
Bindmiddel van asbestmateriaal	Cement
Gebondenheid op basis van bindmiddel	Hecht
Hoeveelheid (oppervlakte - aantal)	<ul style="list-style-type: none"> • 8,00 m² - 1 stuk
Totale oppervlakte	8,00 m ²
Eenvoudig bereikbaar	Ja
Bevestigingswijze	<ul style="list-style-type: none"> • Genageld, geniet
Identificatiemethode	Vaststelling zonder monstername
Destructieve handeling voor identificatie	Nee

Verwijderen

- Zorg voor een veilig beheer. Vermijd het beschadigen van het asbestmateriaal. Controleer de toestand jaarlijks op wijzigingen.

- Eenvoudige handelingen: mag via doe-het-zelf of door werknemer(s) met opleidingsattest eenvoudige handelingen
Asbest binnen een gebouw : In binnenruimtes mag u alleen hechtgebonden asbest verwijderen dat niet beschadigd is. Dat betekent dat het materiaal volledig intact is en er geen vrije asbestvezels zichtbaar zijn.
Asbest buiten een gebouw: Bevindt het asbest zich buiten uw woning of gebouw? Dan mag u de volgende toepassingen zelf wegnemen: hechtgebonden asbest dat niet beschadigd is; hechtgebonden asbest dat wel beschadigd is en waarbij er vrije asbestvezels zichtbaar zijn. Een beschadigde asbesttoepassing of asbest in slechte staat kan makkelijk verder breken of vergruizen. Er komen dan schadelijke asbestvezels vrij die ingeademd kunnen worden. De volgende asbesthoudende materialen mag u als particulier of zelfstandige zelf verwijderen, ongeacht of ze zich binnen of buiten bevinden: dichtingen of pakkingen; koorden en andere geweven materialen; remvoeringen of gelijkaardige toepassingen.

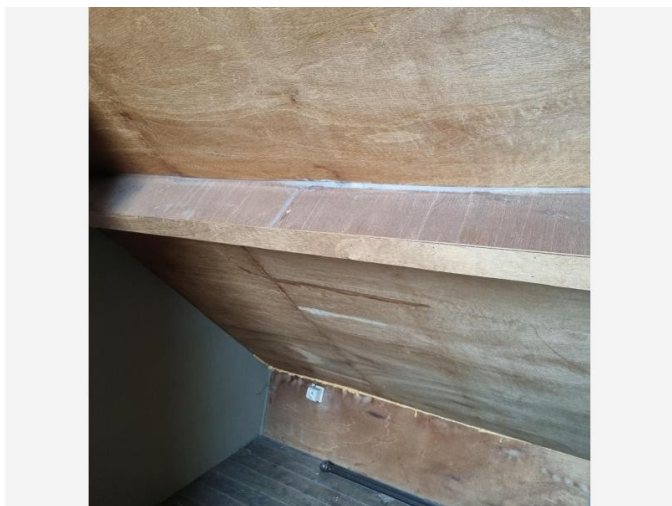
Situeringsfoto

Tijdelijke beperking

Reden: Er is geen volledige risicobeoordeling mogelijk

Uitleg van de asbestdeskundige: het onderdak is niet te beoordelen. Aan de binnenzijde is volledige woning bezet met platen. Aan de buitenzijde lukt het niet om de pannen te verschuiven. Gezien de bouwjaar van de woning en het dak werd nog niet vernieuwd is de kans reëel dat het onderdak asbesthoudend is.

(Asbest)materiaal	Dak- en gevelbekleding - Plaat
Karakterisatie	Asbest (verdacht)
Primaire drager	Schuin dak

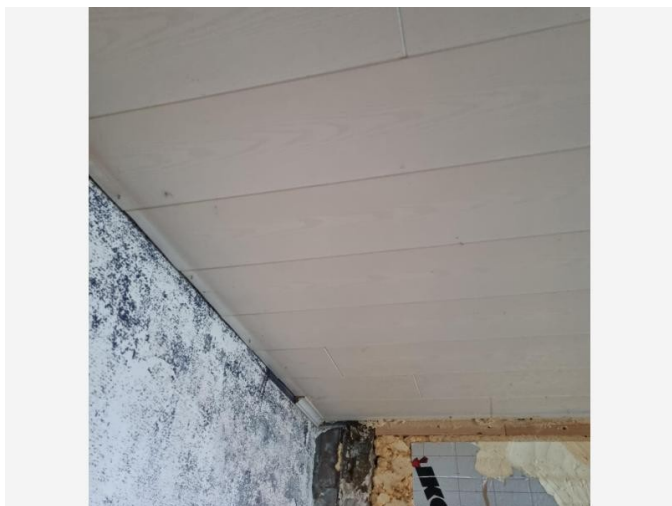
Vrije foto

het plafond is afgewerkt in plaatmateriaal alsook de volledige zolder. Er is mogelijks nog pleisterwerk aanwezig onder het afgewerkte materiaal. En indien deze verwijderd wordt er een monstername moet gebeuren.

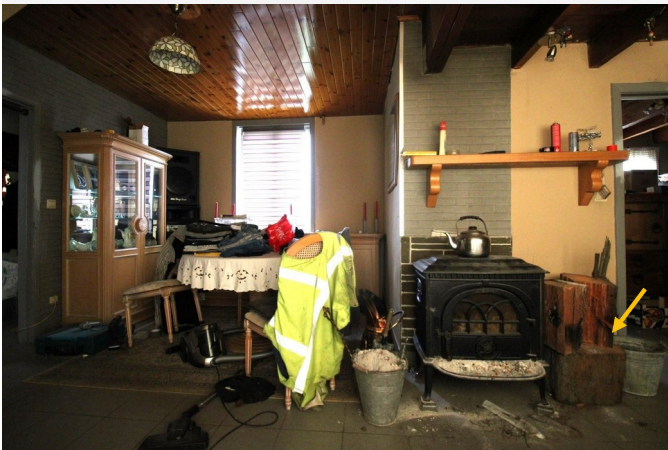
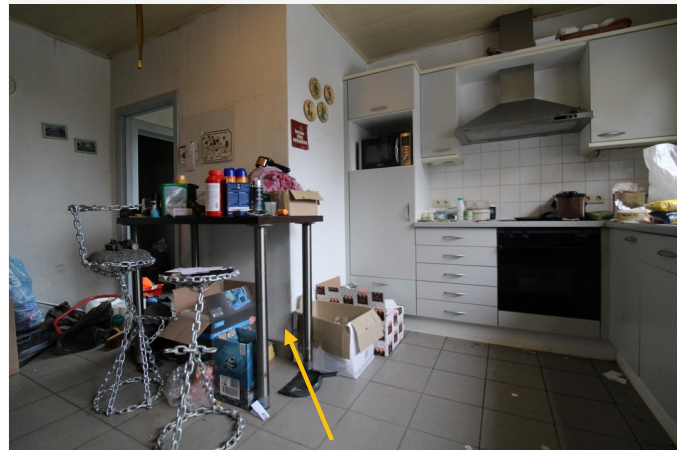
Overzichtsfoto

Detailfoto

Geen asbest

#	Type	Referentie	Resultaat
6.1	Mengmonster	MM02	Geen asbest

Beschrijving	Pleisterwerk - MUUR
Omgeving	Binnen
Primaire drager	Binnenwand
Bindmiddel van materiaal	Gips - kalk

Gebondenheid op basis van bindmiddel	Niet-hechtgebonden
Hoeveelheid (oppervlakte - dikte - aantal)	• 110,00 m ² - 1,00 cm - 1 stuk
Totaal volume	1,10 m ³
Identificatiemethode	Vaststelling met monstername
Destructieve handeling voor identificatie	Nee
Opmerking	MM01 bestaat niet - er was een fout bij het aanmelden van de stalen.
