Asbestinventarisatetest

Wippelgem Eindeken 62, 9940 Evergem

Attestnummer : 20230131-000250.000

Asbestveilig

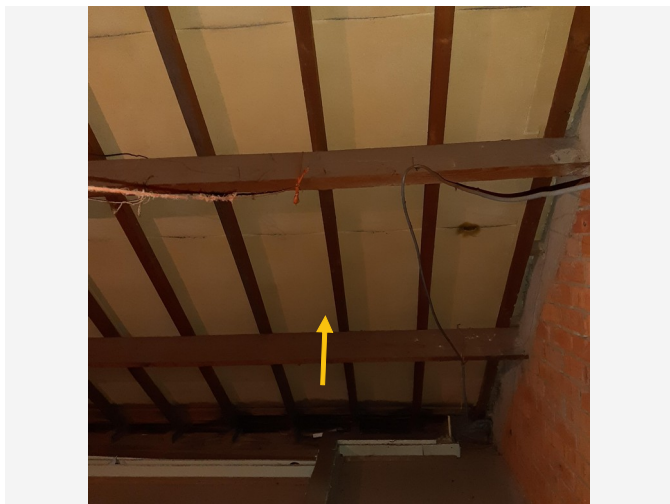
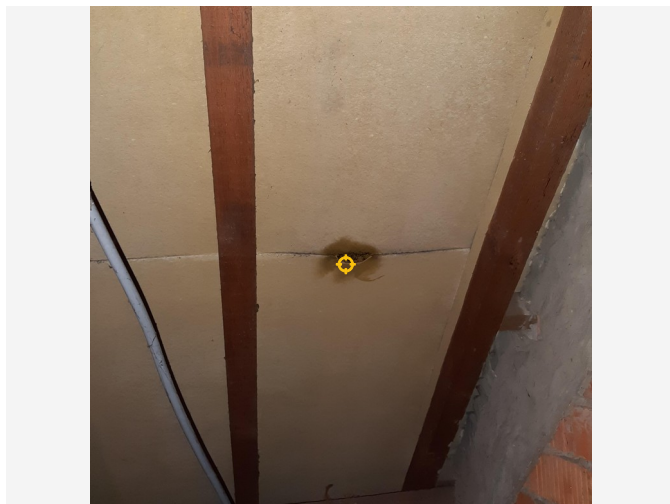
Het asbestmateriaal valt onder de mijlpaal van 2040.

Eindbeoordeling materiaalrisico	Laag materiaalrisico en/of verlaagde kans op vezelvrijgave
---------------------------------	--

Gebondenheid	Categorie 1: hechtgebonden in oorsprong
Asbestsoort (vezeltype)	Alleen chrysotiel
Asbestconcentratie	Laag (< 50%)
Afschermingsgraad van het gehele materiaal	Geheel of deels (ook) vrij aan de binnenlucht
Toestand van het materiaal	Licht beschadigd, licht verweerd. Intact materiaal type Pical – asbestboard of categorie III 'gebondenheid'

#	Type	Referentie	Resultaat
1.1	Puntmonster	2	Chrysotiel

Beschrijving	onderdak
Omgeving	Binnen
Primaire drager	Schuin dak
Asbestmateriaal	Plaat, paneel, tablet - Type Menuiserite
Bindmiddel van asbestmateriaal	Cement
Gebondenheid op basis van bindmiddel	Hecht
Hoeveelheid (oppervlakte - dikte - aantal)	• 150,00 m ² - 0,40 cm - 1 stuk

Totaal volume	0,60 m ³
Eenvoudig bereikbaar	Nee <ul style="list-style-type: none"> • Het asbestmateriaal is bedekt (uitgezonderd laag verf, coating, behang, kunststof, textiel) en het wegnemen van het bedekkende materiaal kan niet zonder het bedekkende materiaal te beschadigen.
Bevestigingswijze	<ul style="list-style-type: none"> • Geklemd • Onbekend
Identificatiemethode	Vaststelling met monstername
Destructieve handeling voor identificatie	Nee
Opmerking	grijze kleur

Zorgvuldig beheren

- Zorg voor een veilig beheer. Vermijd het beschadigen van het asbestmateriaal. Controleer de toestand jaarlijks op wijzigingen.
- Zorg voor een veilig beheer en verwijder dit asbestmateriaal wanneer het bij werken eenvoudig bereikbaar wordt. Controleer de toestand jaarlijks op wijzigingen.

- Eenvoudige handelingen: mag via doe-het-zelf of door werknemer(s) met opleidingsattest eenvoudige handelingen
Verwijder de dakpannen. Erna voorzichtig houten draaglatjes en onderdakplaten loswrikken, asbesthoudende platen één voor één en in hun geheel verwijderen. Niet gooien, geen stortkokers gebruiken.

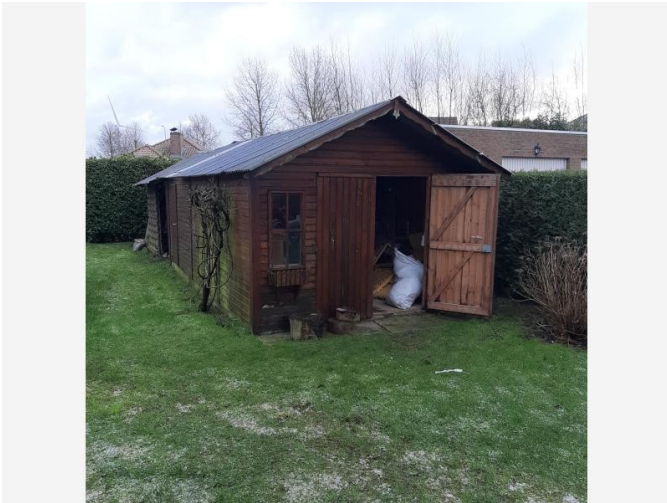
Situeringfoto

Uitgesloten van inspectie

Bouwjaar: 2008

Constructies gebouwd vanaf 2001 moeten niet onderzocht worden

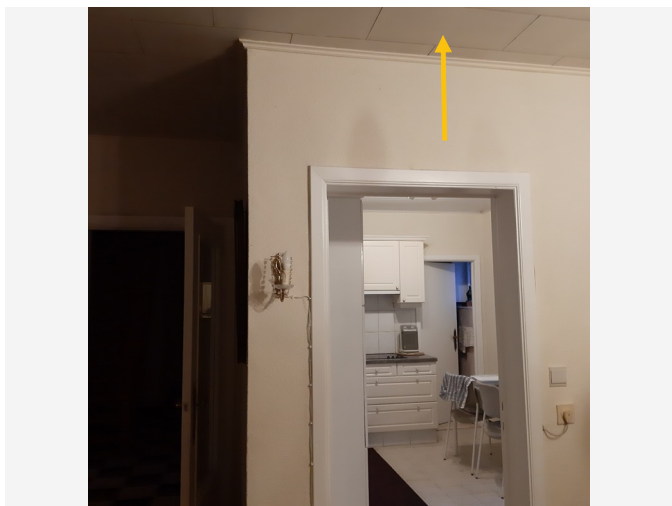
Vrije foto

Plafondtegels bestaande uit geperste houtvezel/ kartonlaag met plastificeerlaag.

Identificatiemethode	Vaststelling & expertise (niet-asbestverdacht)
Primaire drager	Plafond

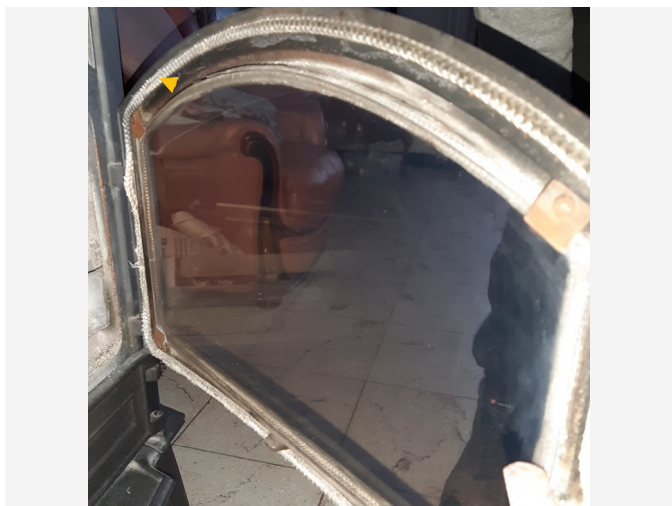
Vrije foto

De kachelkoord ziet er geplaatst uit na het jaar 2000.

Identificatiemethode	Vaststelling & expertise (niet-asbestverdacht)
----------------------	--

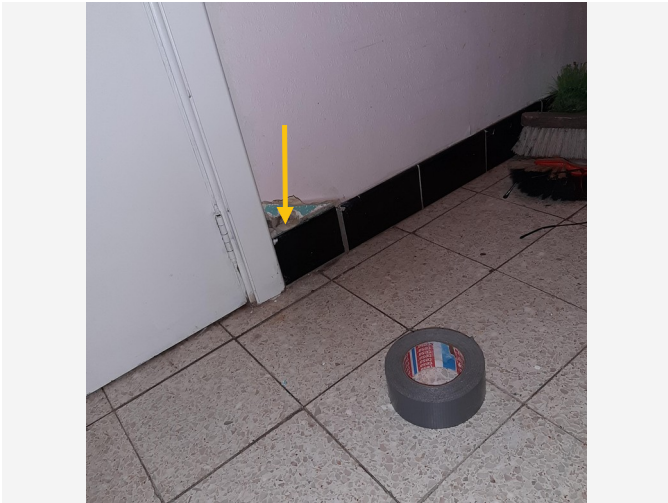
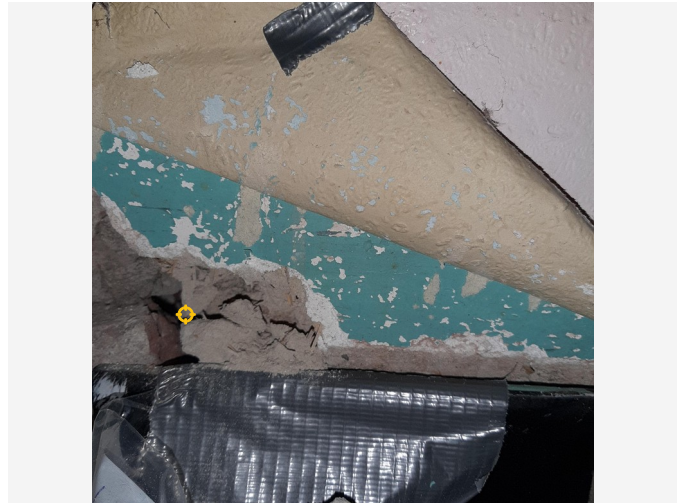
Geen asbest

#	Type	Referentie	Resultaat
6.1	Mengmonster	1	Geen asbest

Beschrijving	wandpleister
Omgeving	Binnen
Primaire drager	Binnenwand
Bindmiddel van materiaal	Gips - kalk

Gebondenheid op basis van bindmiddel	Niet-hechtgebonden
Hoeveelheid (oppervlakte - dikte - aantal)	• 0,01 m ² - 0,80 cm - 1 stuk
Totaal volume	< 0,001 m ³
Identificatiemethode	Vaststelling met monstername
Destructieve handeling voor identificatie	Nee
Opmerking	De oppervlaktes van wandpleisters worden opgemeten indien de labo-analyses weergeven dat asbestvezels aanwezig zijn.
