Asbestinventarisatetest

11036B0227/00M000

Attestnummer : **20240808-000155.000**

Zone 1: Garagebox

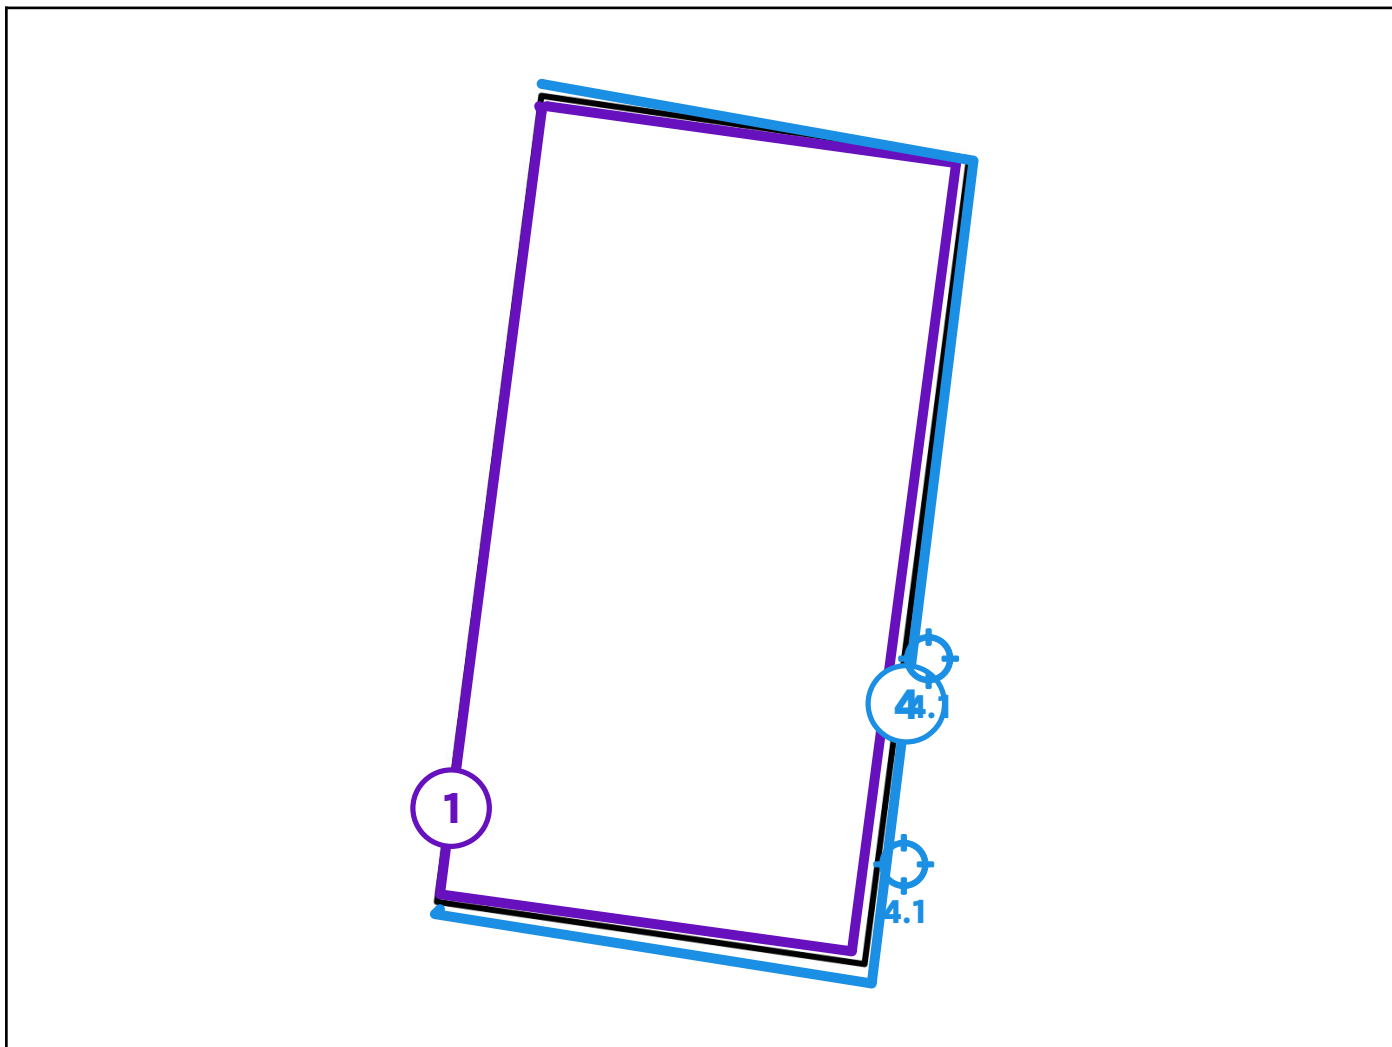
Plan 1.1: Garagebox plan

Beschrijving	Type	Actie
1. Betonnen wanden	Advies	-
4. Coating	Geen asbest	-
4.1 Code: M02	Mengmonster	-

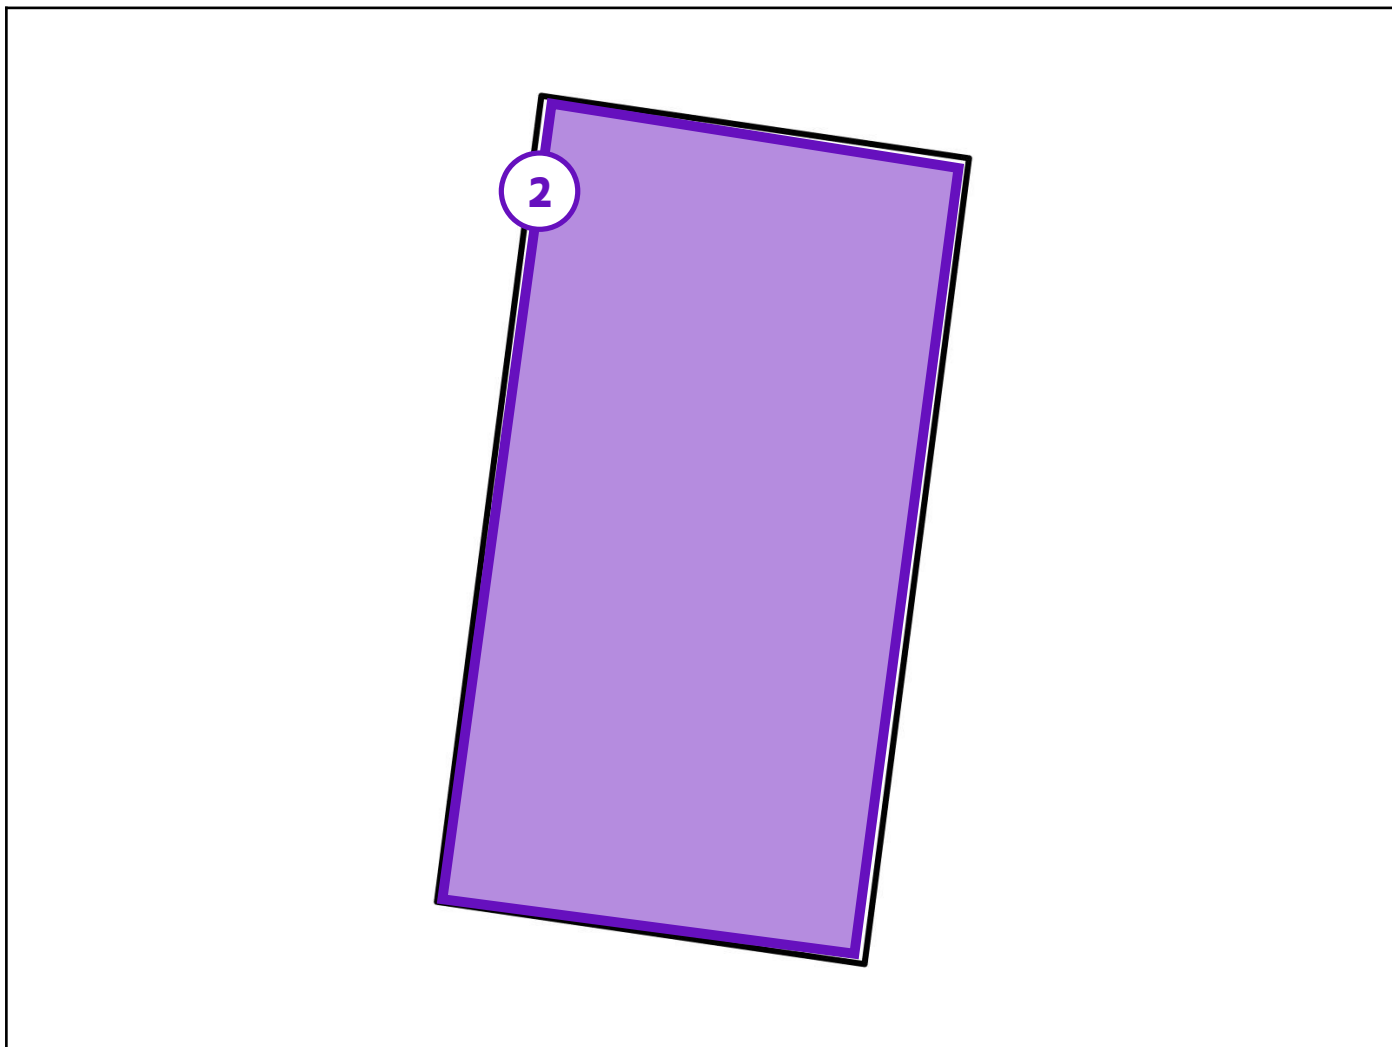
Plan 1.2: Garagebox plan

Beschrijving	Type	Actie
2. Betonnen vloer	Advies	-

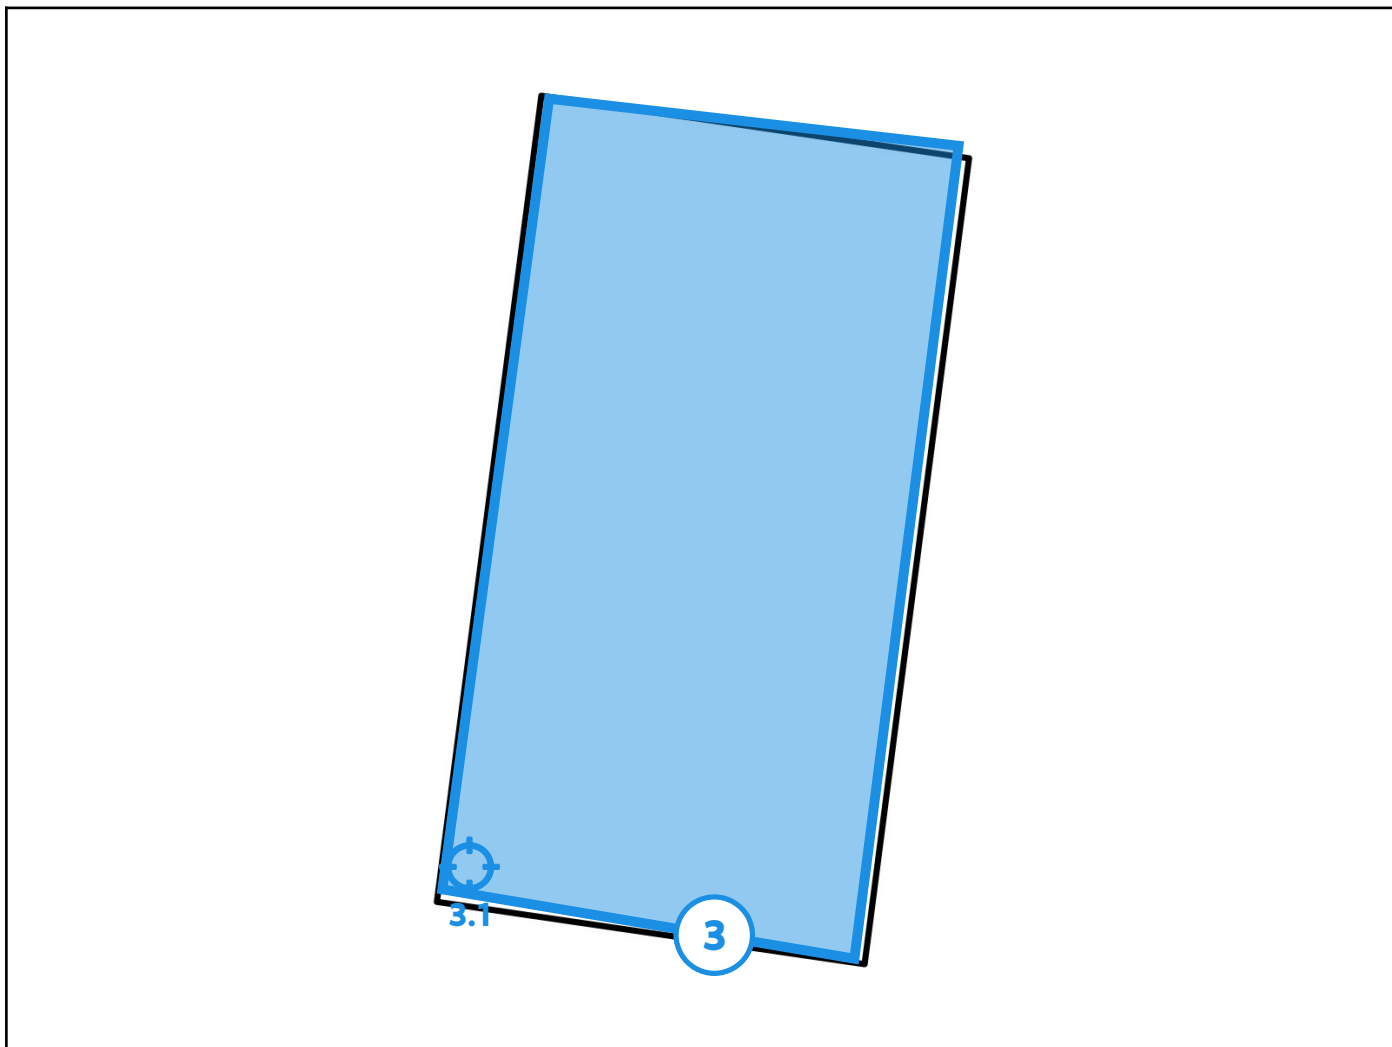
Plan 1.3: Garagebox plan

Beschrijving	Type	Actie
3. Dakbedekking - Roofing	Geen asbest	-
3.1 Code: M01	Puntmonster	-

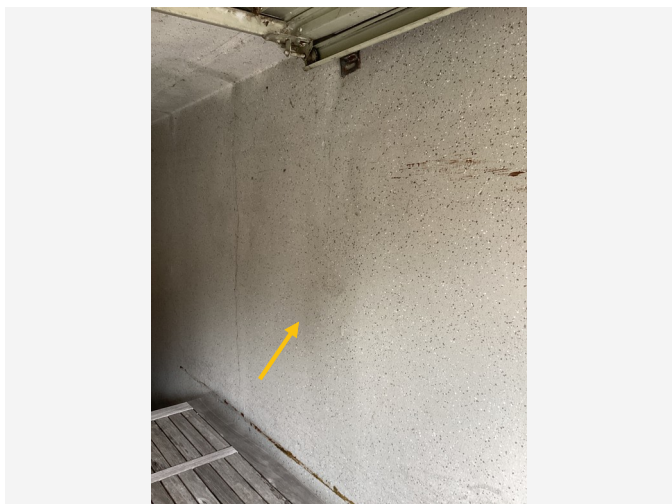
Vrije foto

De garagebox bestaat uit gegoten beton.

Identificatiemethode	Vaststelling & expertise (niet-asbestverdacht)
Primaire drager	Binnenwand

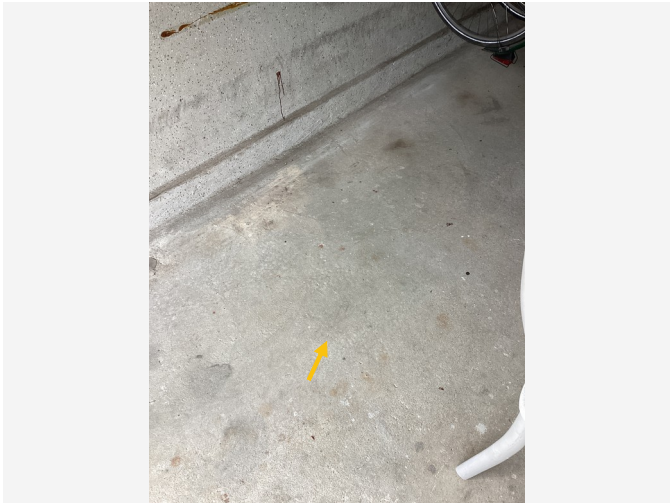
Vrije foto

De vloer van de garagebox bestaat uit gegoten beton

Identificatiemethode	Vaststelling & expertise (niet-asbestverdacht)
Primaire drager	Vloer

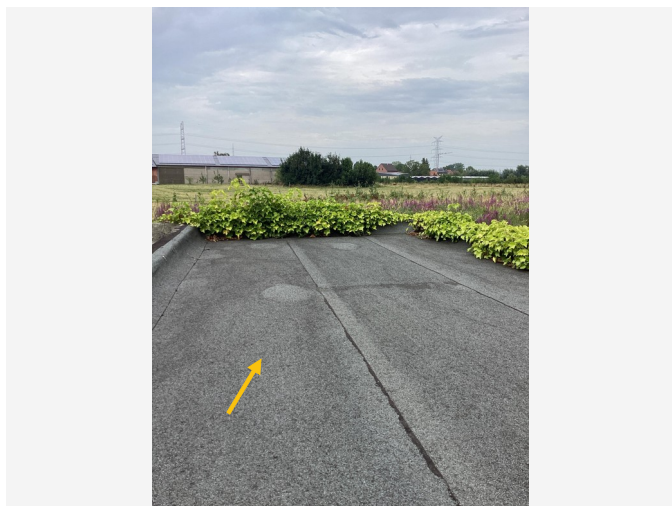
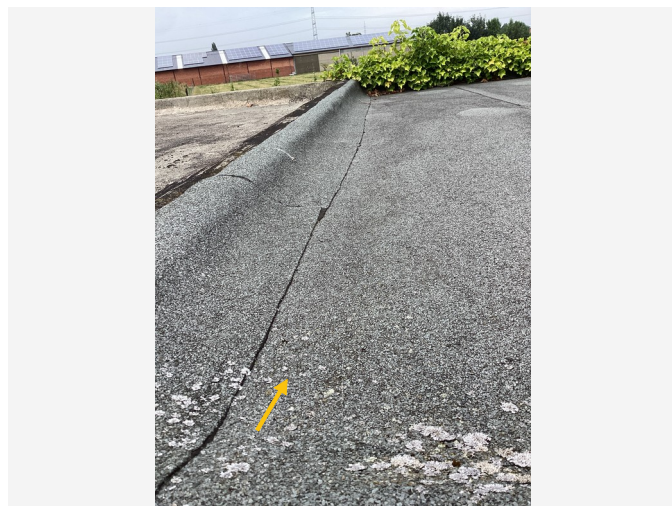
Fiche 3: Dakbedekking - Roofing

Geen asbest

#	Type	Referentie	Resultaat
3.1	Puntmonster	M01	Geen asbest

Beschrijving	Dakbedekking - Roofing
Omgeving	Buiten
Primaire drager	Plat dak
Bindmiddel van materiaal	Bitumen (roofing, teer, asfalt)
Gebondenheid op basis van bindmiddel	Hecht
Hoeveelheid (oppervlakte - aantal)	<ul style="list-style-type: none">• 13,99 m² - 1 stuk
Totale oppervlakte	13,99 m ²
Identificatiemethode	Vaststelling met monsternamen
Destructieve handeling voor identificatie	Nee
Opmerking	<p>Er werd enkel een puntstaal genomen van de bovenste laag. Mogelijks zijn er onderliggende asbestverdachte lagen aanwezig die niet waarneembaar waren tijdens de inspectie. Wanneer bij renovatie- of sloopwerken blijkt dat er nog onderliggende lagen aanwezig zijn dient er hiervan een staal te worden genomen welke door een erkend laboratorium moet worden geanalyseerd.</p>

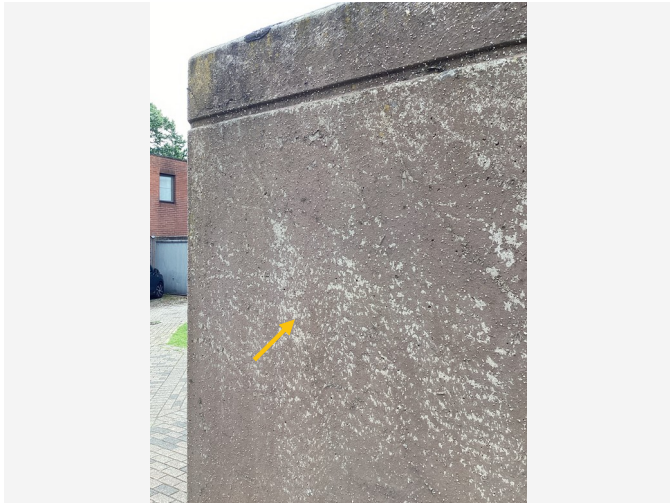
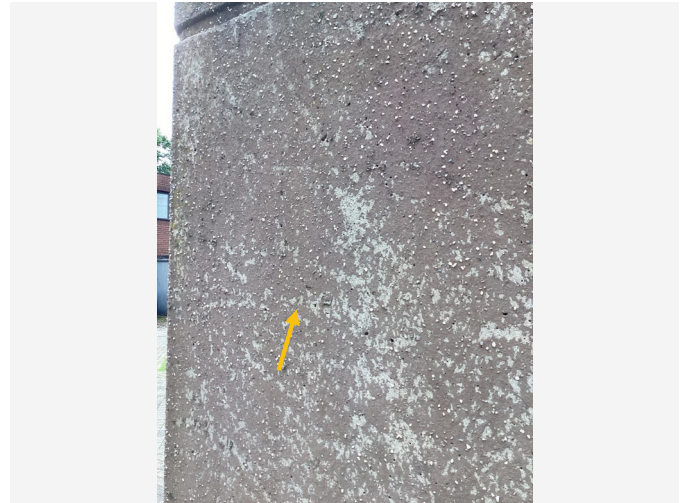
Overzichtsfoto

Geen asbest

#	Type	Referentie	Resultaat
4.1	Mengmonster	M02	Geen asbest

Beschrijving	Coating
Omgeving	Buiten
Primaire drager	Wand buitenschil
Bindmiddel van materiaal	Kunststof of -hars
Gebondenheid op basis van bindmiddel	Hecht
Hoeveelheid (oppervlakte - aantal)	• 25,00 m ² - 1 stuk
Totale oppervlakte	25,00 m ²
Identificatiemethode	Vaststelling met monstername
Destructieve handeling voor identificatie	Nee
