Asbestinventarisatetest

Capucienenlaan 59, 9300 Aalst

Attestnummer : 20230517-000234.000

Uitgegeven op : 17.05.2023

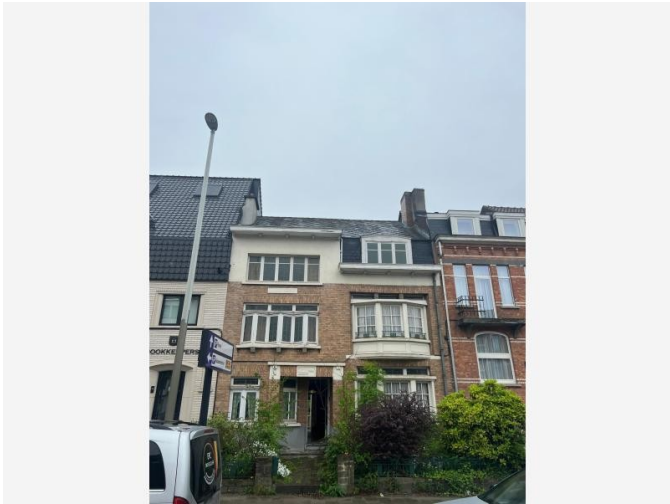
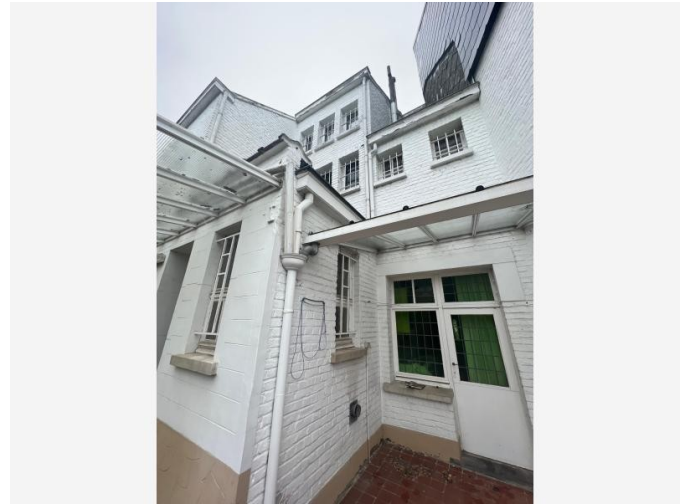
Eindbeoordeling materiaalrisico	Laag materiaalrisico en/of verlaagde kans op vezelvrijgave
---------------------------------	--

Gebondenheid	Categorie 1: hechtgebonden in oorsprong
Asbestsoort (vezeltype)	Alleen chrysotiel
Asbestconcentratie	Laag (< 50%)
Afschermingsgraad van het gehele materiaal	Geheel of deels vrij aan de buitenlucht
Toestand van het materiaal	Licht beschadigd, licht verweerd. Intact materiaal type Pical – asbestboard of categorie III 'gebondenheid'

Beschrijving	Dak - woning
Omgeving	Buiten
Primaire drager	Schuin dak
Asbestmateriaal	Dak- en gevelbekleding - Lei, shingle
Bindmiddel van asbestmateriaal	Cement
Gebondenheid op basis van bindmiddel	Hecht
Hoeveelheid (oppervlakte - aantal)	● 145,00 m ² - 1 stuk
Totale oppervlakte	145,00 m ²

Eenvoudig bereikbaar	Ja
Bevestigingswijze	<ul style="list-style-type: none">• Genageld, geniet
Identificatiemethode	Vaststelling zonder monstername
Destructieve handeling voor identificatie	Nee

Verwijderen

- Zorg voor een veilig beheer. Vermijd het beschadigen van het asbestmateriaal. Controleer de toestand jaarlijks op wijzigingen.
- Zorg voor een veilig beheer en verwijder dit asbestmateriaal wanneer het bij werken eenvoudig bereikbaar wordt. Controleer de toestand jaarlijks op wijzigingen.
- Verwijder dit asbestmateriaal zo snel mogelijk. Volg de toestand goed op.

- Eenvoudige handelingen: mag via doe-het-zelf of door werknemer(s) met opleidingsattest eenvoudige handelingen
Het wegnemen van het materiaal mag wanneer men het materiaal niet beschadigd bij verwijdering.
Dit mits de nodige veiligheidsmaatregelen.

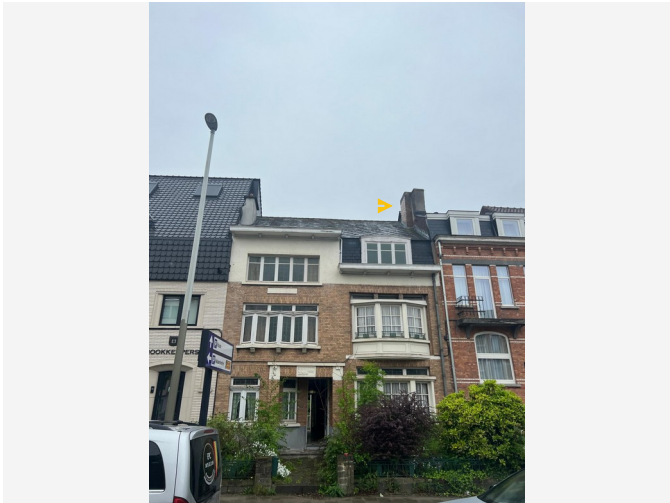
Situeringfoto

Permanente beperking

Reden: Het te onderzoeken materiaal situeert zich hoger dan 3,50 m te rekenen vanaf een veilige ondergrond

Uitleg van de asbestdeskundige: De toepassing bevindt zich op een zeker hoogte, waar de deskundige niet veilig toegang tot heeft.

(Asbest)materiaal	Rookgaskanaal
Karakterisatie	Asbest (verdacht)
Primaire drager	Schuin dak

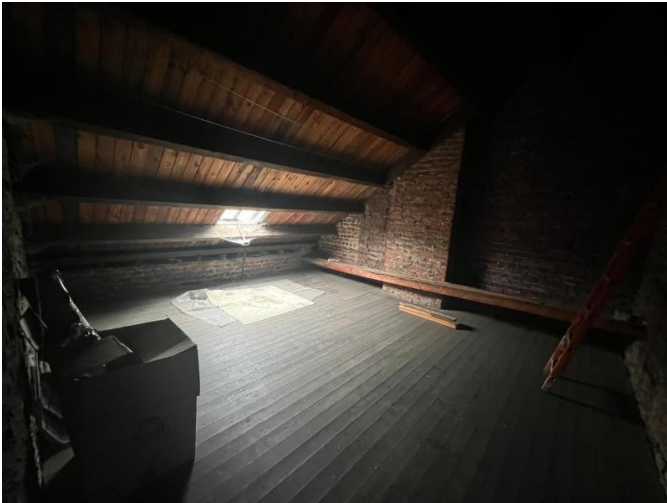
Situeringfoto

Tijdelijke beperking

Reden: Het onderzoek kan niet uitgevoerd worden binnen de bepalingen van de Welzijnswet

Uitleg van de asbestdeskundige: Het onderdak is niet visueel waarneembaar, het is volledig ingekapseld met houten plinten.

(Asbest)materiaal	Dak- en gevelbekleding - Plaat
Karakterisatie	Asbest (verdacht)
Primaire drager	Schuin dak

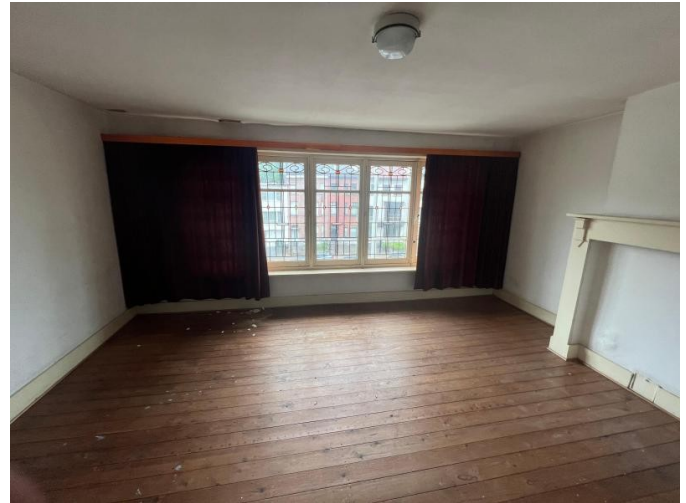
Geen asbest

Beschrijving	Ramen - Vloeren
Omgeving	Binnen
Identificatiemethode	Vaststelling zonder monsternamen
Destructieve handeling voor identificatie	Nee

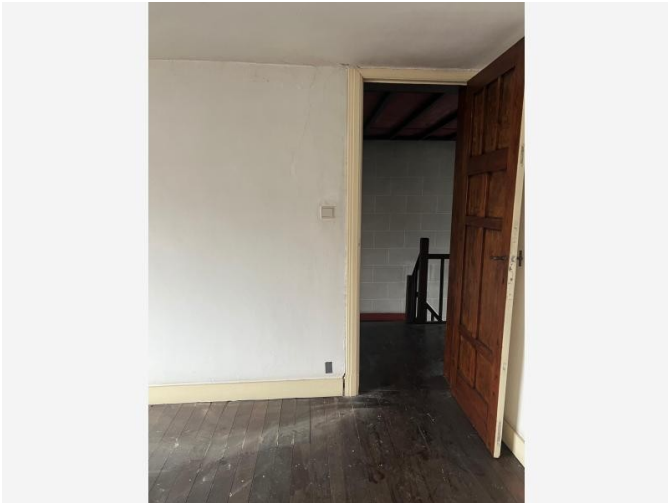
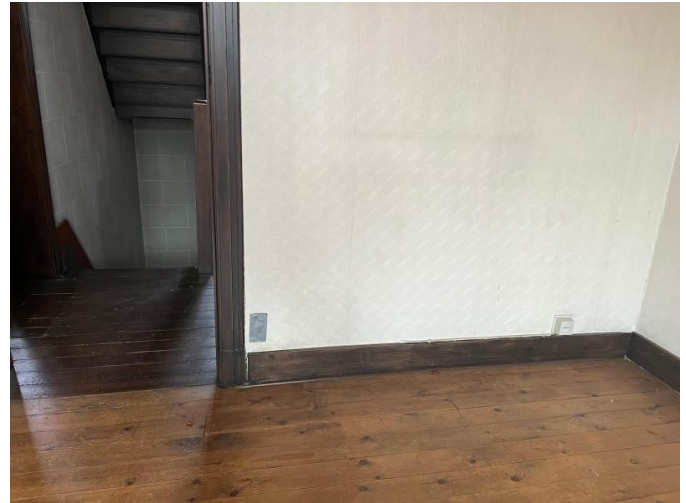
Geen asbest

#	Type	Referentie	Resultaat
6.1	Mengmonster	STL#ACAC59 - 1	Geen asbest
6.2	Mengmonster	STL#ACAC59 - 2	Geen asbest

Beschrijving	Pleisterwerk
Omgeving	Binnen

Primaire drager	Binnenwand
Bindmiddel van materiaal	Gips - kalk
Gebondenheid op basis van bindmiddel	Niet-hechtgebonden
Hoeveelheid (oppervlakte - dikte - aantal)	• 350,00 m ² - 0,90 cm - 1 stuk
Totaal volume	3,15 m ³
Identificatiemethode	Vaststelling met monstername
Destructieve handeling voor identificatie	Nee
Opmerking	Oppervlakte hoeveelheid, naar schatting.
