# Asbestinventarisatetest

Rooms-Hofstraat 3, 9320 Aalst

Attestnummer : 20240430-000162.000

Uitgegeven op : 30.04.2024

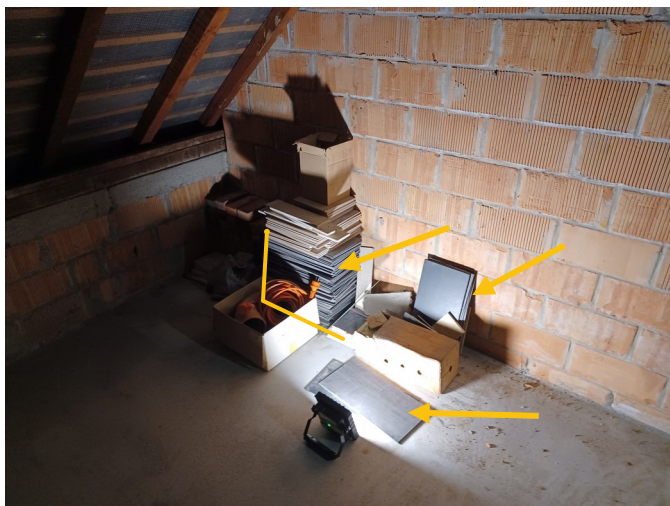
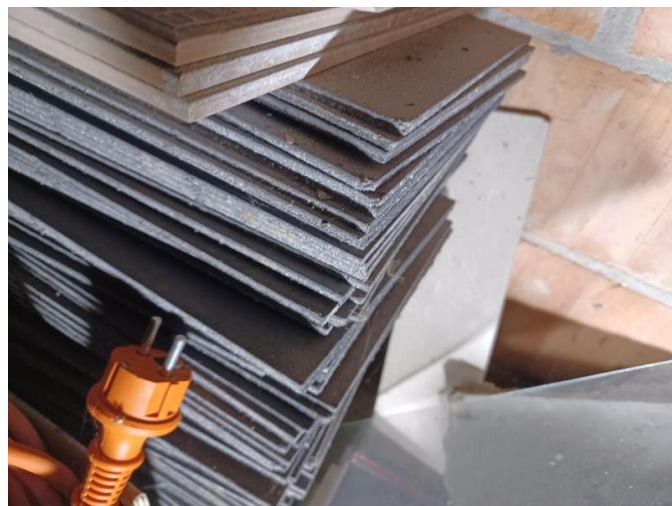
# Fiche 1: cementleien los op zolder

Asbestmateriaal - afvalstof

Het asbestmateriaal valt onder de mijlpaal van 2040.

Beschrijving	cementleien los op zolder
Type afvalstof	Betreft stock-voorraad of gedemonteerde asbestmaterialen
Aanwezige resten	stock aan leien die destijds werden gebruikt voor aanleg dak
Omgeving	Binnen
Primaire drager	Vloer
Asbestmaterialen	<ul style="list-style-type: none"><li>Dak- en gevelbekleding - Lei, shingle</li></ul>
Bindmiddel van asbestmateriaal	Cement
Gebondenheid op basis van bindmiddel	Hecht
Hoeveelheid (gewicht - aantal)	<ul style="list-style-type: none"><li>30,00 kg - 1 stuk</li></ul>
Totaal gewicht	30,00 kg
Eenvoudig bereikbaar	Ja
Identificatiemethode	Vaststelling zonder monstername

**Dringend verwijderen**

- Scherm in afwachting van verwijdering het asbestafval af van luchtstromingen en verstoring: bijvoorbeeld door het te verpakken, te fixeren, af te dekken, signalisatie - afbakening aan te brengen, ....
- Verwijder het asbestafval.

- Eenvoudige handelingen: mag via doe-het-zelf of door werknemer(s) met opleidingsattest eenvoudige handelingen  
Toepassing kan in zijn geheel worden verwijderd. Gelieve bij verwijdering de nodige persoonlijke beschermingsmiddelen te gebruiken, de toepassing dubbel te verpakken en af te voeren naar containerpark of stortplaats voor verdere verwerking.

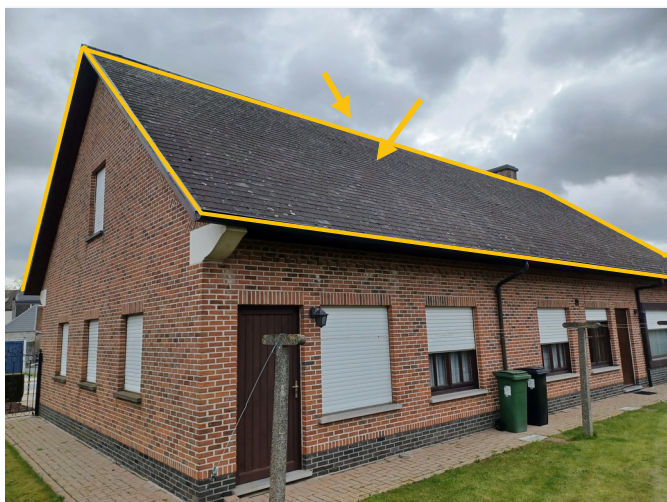
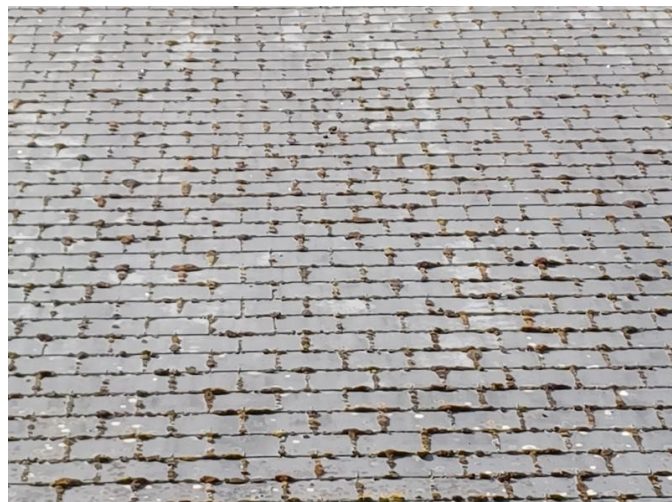
Het asbestmateriaal valt onder de mijlpaal van 2034.

Eindbeoordeling materiaalrisico	Zeer laag materiaalrisico en/of zeer lage kans op vezelvrijgave
---------------------------------	---

Gebondenheid	Categorie 1: hechtgebonden in oorsprong
Asbestsoort (vezeltype)	Alleen chrysotiel
Asbestconcentratie	Laag (< 50%)
Afschermingsgraad van het gehele materiaal	Niet stootvaste afscherming
Toestand van het materiaal	Licht beschadigd, licht verweerd. Intact materiaal type Pical – asbestboard of categorie III 'gebondenheid'

#	Type	Referentie	Resultaat
2.1	Puntmonster	E-24-023598/03	Chrysotiel

Beschrijving	cementleien dak hoofdgebouw
Omgeving	Buiten
Primaire drager	Schuin dak
Asbestmateriaal	Dak- en gevelbekleding - Lei, shingle
Bindmiddel van asbestmateriaal	Cement
Gebondenheid op basis van bindmiddel	Hecht

<b>Hoeveelheid (oppervlakte - aantal)</b>	<ul style="list-style-type: none"><li>• 260,00 m<sup>2</sup> - 1 stuk</li></ul>
<b>Totale oppervlakte</b>	260,00 m <sup>2</sup>
<b>Eenvoudig bereikbaar</b>	Ja
<b>Bevestigingswijze</b>	<ul style="list-style-type: none"><li>• Geklemd</li></ul>
<b>Identificatiemethode</b>	Vaststelling met monstername
<b>Destructieve handeling voor identificatie</b>	Nee
<b>Opmerking</b>	10-15 % chrysotiel

Verwijderen

- Zorg voor een veilig beheer. Vermijd het beschadigen van het asbestmateriaal. Controleer de toestand jaarlijks op wijzigingen.
- Hemelwater dat afspoelt van asbestcement daken of gevels kan asbestdeeltjes bevatten. Gebruik het enkel voor gesloten circuits (bv. spoelen toiletten). Reinig na het vervangen van het dak of de gevel de dakgoten en regenwaterput of -ton om asbesthoudend sediment of slib te verwijderen

- Eenvoudige handelingen: mag via doe-het-zelf of door werknemer(s) met opleidingsattest eenvoudige handelingen  
Leien kunnen na losmaken in hun geheel worden verwijderd in de daartoe bestemde verpakking. Dubbel te verpakken. Het is aangeraden dit door een dakwerker te laten uitvoeren.

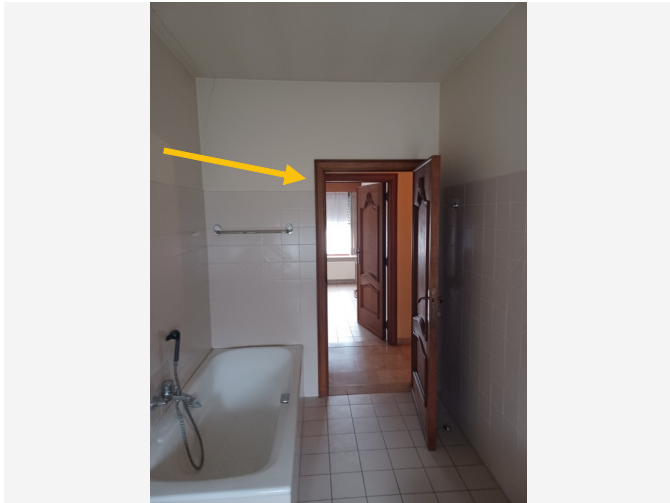
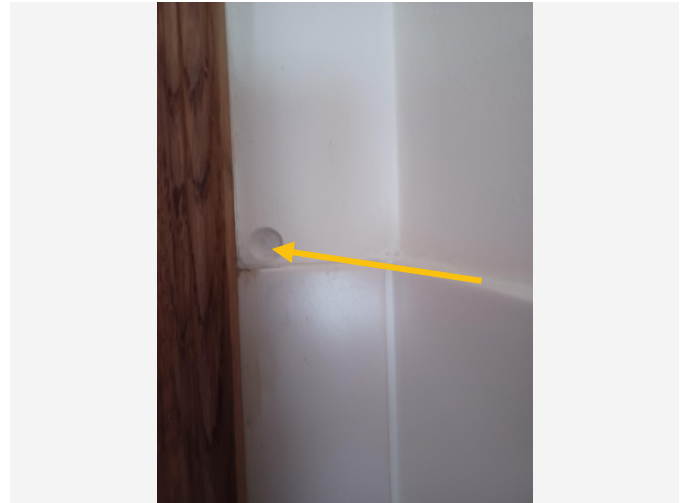
## Fiche 3: pleisterwerk muren

Geen asbest

#	Type	Referentie	Resultaat
3.1	Mengmonster	E-24-023598/01	Geen asbest

Beschrijving	pleisterwerk muren
Omgeving	Binnen
Primaire drager	Binnenwand

<b>Bindmiddel van materiaal</b>	Gips - kalk
<b>Gebondenheid op basis van bindmiddel</b>	Niet-hechtgebonden
<b>Hoeveelheid (oppervlakte - dikte - aantal)</b>	• 420,00 m <sup>2</sup> - 0,60 cm - 1 stuk
<b>Totaal volume</b>	2,52 m <sup>3</sup>
<b>Identificatiemethode</b>	Vaststelling met monstername
<b>Destructieve handeling voor identificatie</b>	Nee

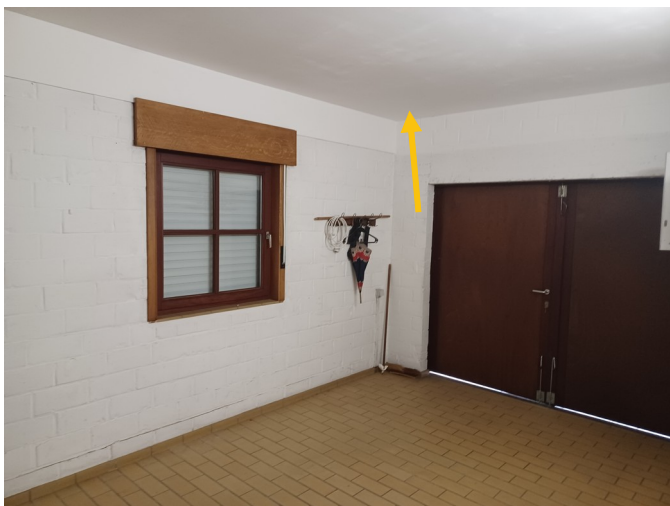
## Fiche 4: pleisterwerk plafonds

Geen asbest

#	Type	Referentie	Resultaat
4.1	Mengmonster	E-24-023598/02	Geen asbest

Beschrijving	pleisterwerk plafonds
Omgeving	Binnen
Primaire drager	Plafond
Bindmiddel van materiaal	Gips - kalk

<b>Gebondenheid op basis van bindmiddel</b>	Niet-hechtgebonden
<b>Hoeveelheid (oppervlakte - dikte - aantal)</b>	• 173,00 m <sup>2</sup> - 0,40 cm - 1 stuk
<b>Totaal volume</b>	0,692 m <sup>3</sup>
<b>Identificatiemethode</b>	Vaststelling met monstername
<b>Destructieve handeling voor identificatie</b>	Nee

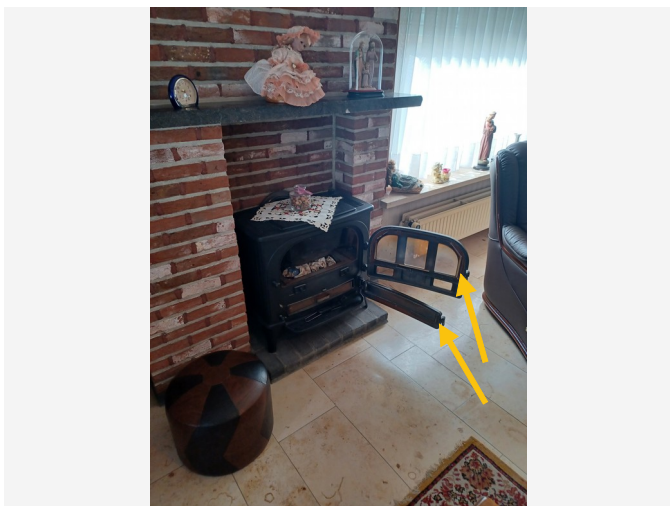
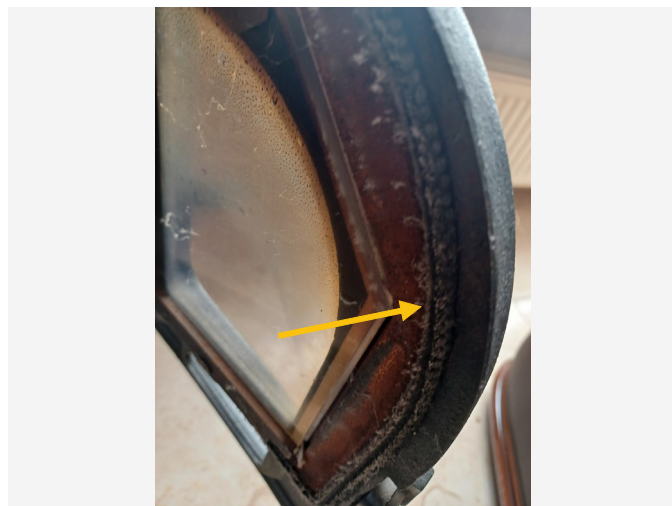
Geen asbest

#	Type	Referentie	Resultaat
5.1	Mengmonster	E-24-023598/04	Geen asbest

Beschrijving	koord in kachel living
Omgeving	Binnen
Primaire drager	Ruimteverwarming
Bindmiddel van materiaal	Weinig of geen bindmiddel (textiel, bevolking, ...)

<b>Gebondenheid op basis van bindmiddel</b>	Niet-hechtgebonden
<b>Hoeveelheid (lengte - omtrek - aantal)</b>	<ul style="list-style-type: none"><li>• 1,20 m - 1,00 cm - 1 stuk</li><li>• 0,90 m - 1,00 cm - 1 stuk</li></ul>
<b>Totale oppervlakte</b>	0,021 m <sup>2</sup>
<b>Identificatiemethode</b>	Vaststelling met monstername
<b>Destructieve handeling voor identificatie</b>	Nee
