Keuringsverslag van een elektrische laagspanning- en zeer lage spanningsinstallatie

NIET CONFORM

Datum keuring: 15/04/2024

Straatnaam	Rooms-Hofstraat
Huisnummer	3
Busnummer	
Postcode	9320
Gemeente	Erembodegem
Land	België

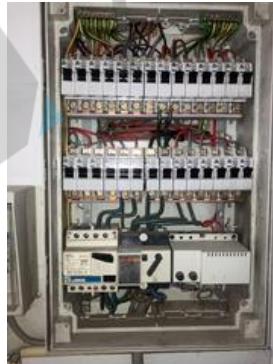
Afbeelding schakel- en verdeelbord:

Visueel nazicht (algemeen)	NOK	Directe aanraking	NOK	Indirecte aanraking	NOK
Aansluitingen	OK	schema in bijlage door Aceg vzw	NA		
Equipotentiale verbindingen	NOK	Doorsnede geleiders	OK		
Continuïteit	OK	Verlichting / toestellen	NVT

15.09 De genaakbare, naakte onder spanning staande delen zijn onvoldoende afgeschermd. (Boek 1 Afdeling 5.1.4. en 4.2.2.3.)

15.10 Niet gebruikte invoeringen van het verdeelbord zijn niet correct of onvoldoende afgedicht. (Boek 1 Afdeling 5.1.4. en 4.2.2.3.)

18.09 Bij aansluiting van meeraderige geleiders dient men aangepaste adereindhulzen te gebruiken. (Boek 1 Onderafdeling 5.2.6.1. en 1.4.1.2.)

nota/note 18 De elektrische installatie is grondig na te zien en conform te maken volgens de voorschriften van het AREI boek 1.
