Asbestinventarisatetest

Hortensiastraat 79, 9000 Gent

Attestnummer : 20251017-000202.000

Uitgegeven op : 17.10.2025

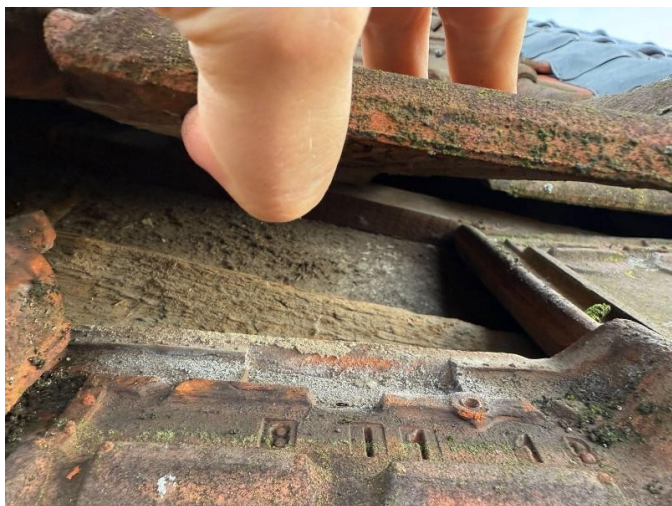
Vrije foto

Het onderdak en dak bestaan uit niet asbestverdachte materialen.

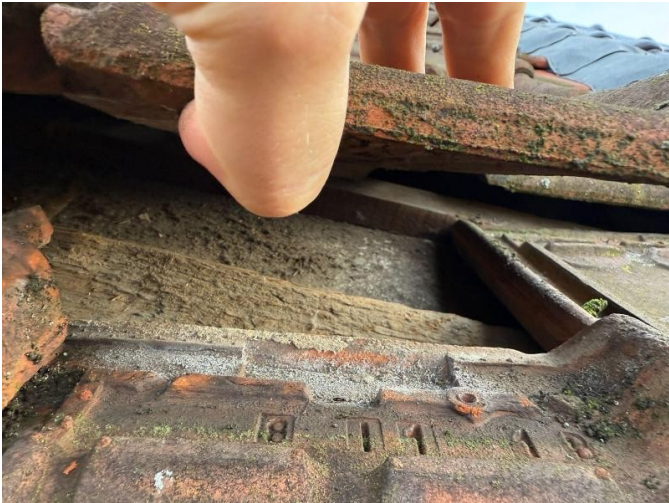
Vrije foto

Na het optillen van een pan werd geen asbestverdacht onderdak aangetroffen. Dit betekent niet dat er geen onderdak aanwezig kan zijn op plaatsen die niet gecontroleerd werden. Bij werken, laat een eventueel aangetroffen onderdak controleren op aanwezigheid van asbest.
