Asbestinventarisatetest

Gefusilleerdenstraat 3, 9300 Aalst

Attestnummer : 20230401-000263.000

Uitgegeven op : 01.04.2023

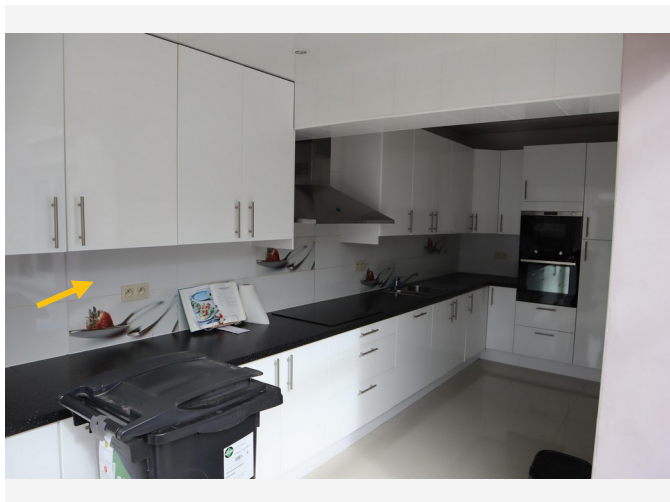
alle faience nieuw gezet in toilet 5m² en keuken 20m² tijdens verbouwing in 2019
facturen konden echter niet aangetoond worden

Identificatiemethode	Vaststelling & expertise (niet-asbestverdacht)
Primaire drager	Binnenwand

Advies
