# Fiche 21: plafondplaat

## Fiche 22: mastiek hout/ glas raam badk.

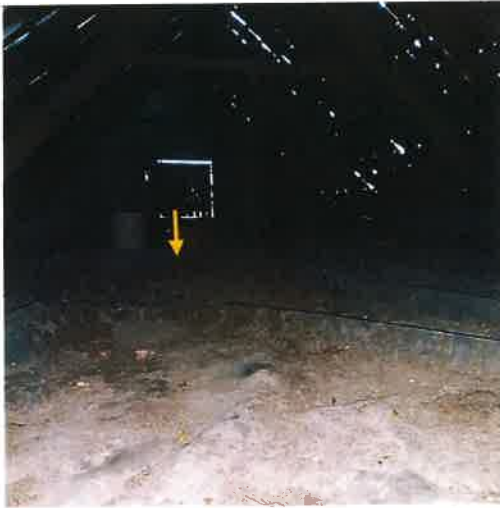
situeringfoto

**Reden:** Het onderzoek kan niet uitgevoerd worden binnen de bepalingen van de Welzijnswet

**Uitleg van de asbestdeskundige:** De zoldervloer is onvoldoende betrouwbaar om veilig te betreden.

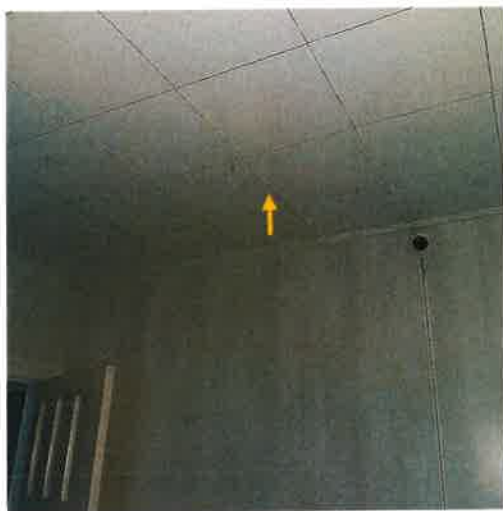
Vrije foto

Op het gelijkvloers bevinden zich plafondplaten.

Op +1 bevindt zich in de slaapkamer een plafondplaat.

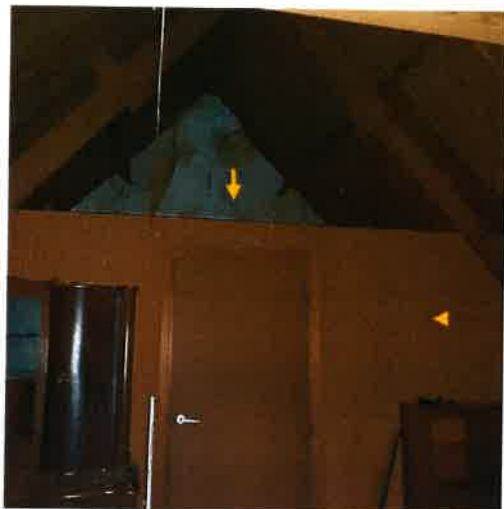
Vrije foto

De binnenwanden van de slaapkamer op +1 bestaan uit houten panelen.

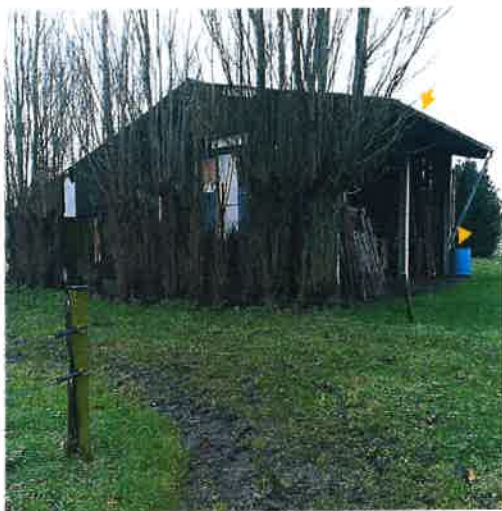
Vrije foto

In de pvc dakgoot en de asbesthoudende dakgoot bevinden zich losse asbestvezels.

In de regenton bevinden zich sedimenten.

Na verwijdering asbesttoepassingen regenafvoer en regenton reinigen met vochtige voddens. De voddens behoren tot asbestafval.

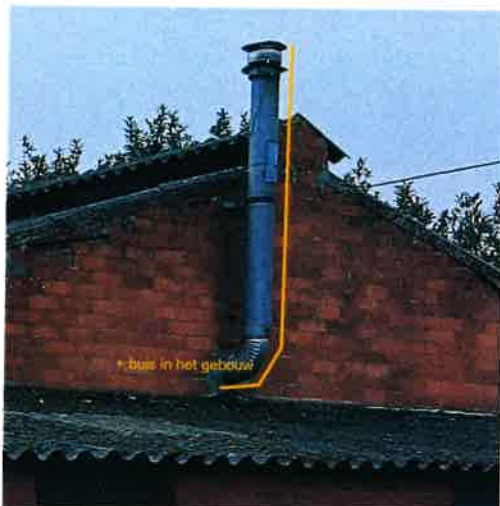
Vrije foto

gegalvaniseerde buis

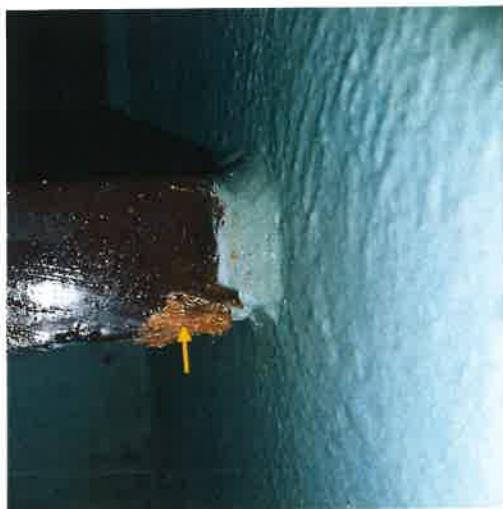
*Vrije foto*

houten venstertablet

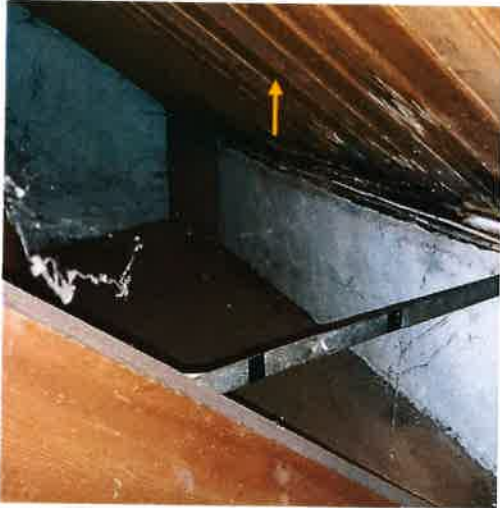
Vrije foto

Als onderdak is een houten bebording geplaatst.

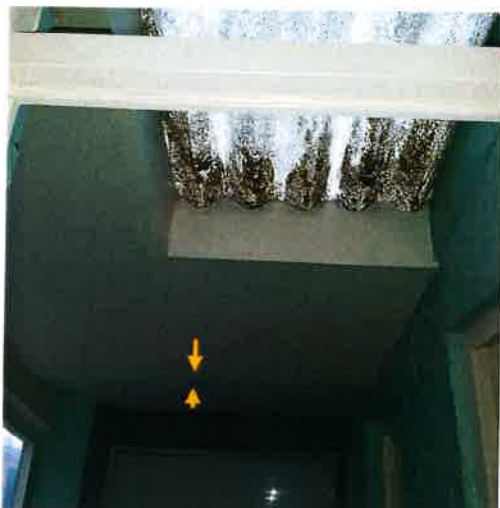
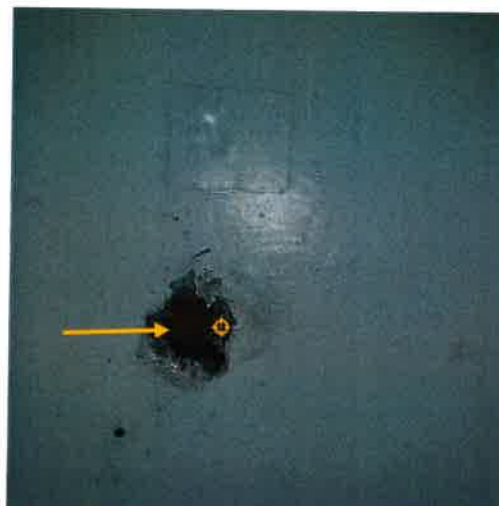
Geen asbest

#	Type	Referentie	Resultaat
21.1	Puntmonster	1	Geen asbest

Beschrijving	plafondplaat
Omgeving	Binnen
Primaire drager	Plafond
Bindmiddel van materiaal	Cement

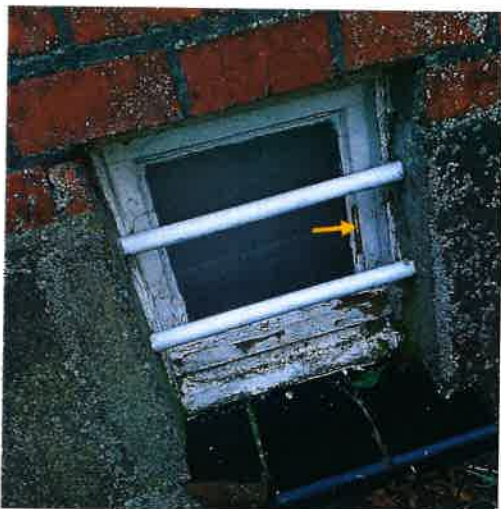
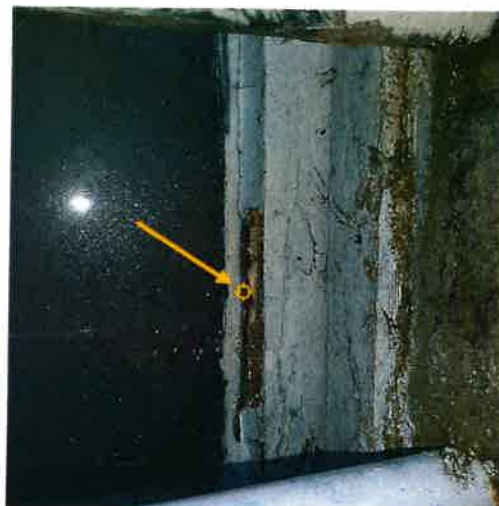
Geen asbest

#	Type	Referentie	Resultaat
22.1	Puntmonster	5	Geen asbest

Beschrijving	mastiek hout/ glas raam badk.
Omgeving	Buiten
Primaire drager	Wandopening verticaal (raam, deur, ...)
Bindmiddel van materiaal	Kitten, mastiek, pasta

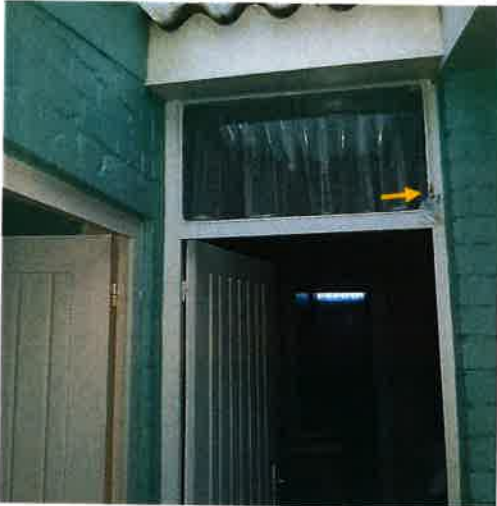
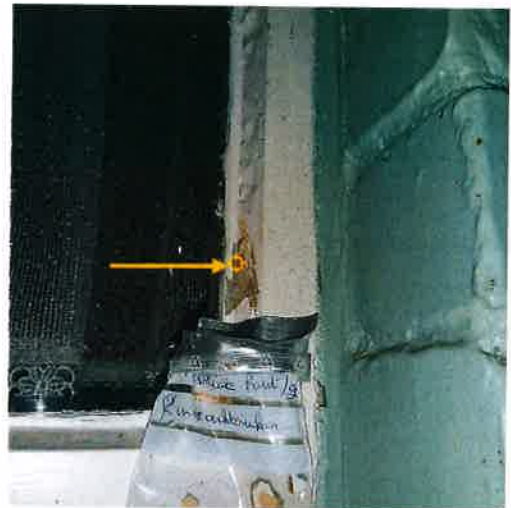
Geen asbest

#	Type	Referentie	Resultaat
23.1	Puntmonster	2	Geen asbest

Beschrijving	mastiek raam hout/ glas achterinkom
Omgeving	Binnen
Primaire drager	Wandopening verticaal (raam, deur, ...)
Bindmiddel van materiaal	Kitten, mastiek, pasta

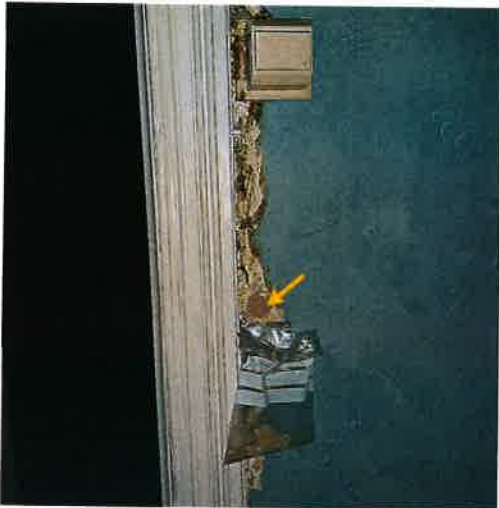
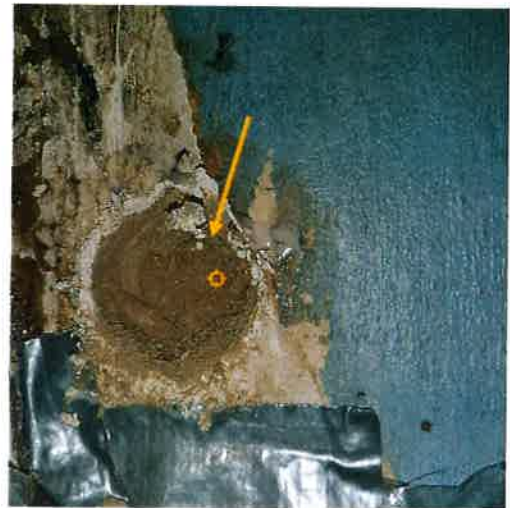
Geen asbest

#	Type	Referentie	Resultaat
24.1	Mengmonster	4	Geen asbest

Beschrijving	wandpleister
Omgeving	Binnen
Primaire drager	Binnenwand
Bindmiddel van materiaal	Gips - kalk

Gebondenheid op basis van bindmiddel	Niet-hechtgebonden
Hoeveelheid (oppervlakte - dikte - aantal)	• 60,00 m <sup>2</sup> - 2,00 cm - 1 stuk
Totaal volume	1,20 m <sup>3</sup>
Identificatiemethode	Vaststelling met monstername
Destructieve handeling voor identificatie	Nee
Opmerking	<p>Zeer beperkte oppervlakte wandpleister aanwezig.</p> <p>De binnenmuren/ steen hebben een beige kleurige samenstelling.</p> <p>Er bevindt zich geen pleister in de vochte ruimtes.</p> <p>Er is heel wat muurbekleding aanwezig.</p> <p>Badkamer is bekleed met pvc beplating.</p> <p>Achterkeuken: gecementeerde muren.</p> <p>Slp k. gelijkvloers beplating geplastificeerde, geperst kartonplaten.</p> <p>Mogelijks bevindt zich wandpleister achter de muurbekleding.</p>
