# Asbestinventarisatetest

11005A0114/00W003

Attestnummer : 20230616-000046.001

## Zone 1: Bijgebouw

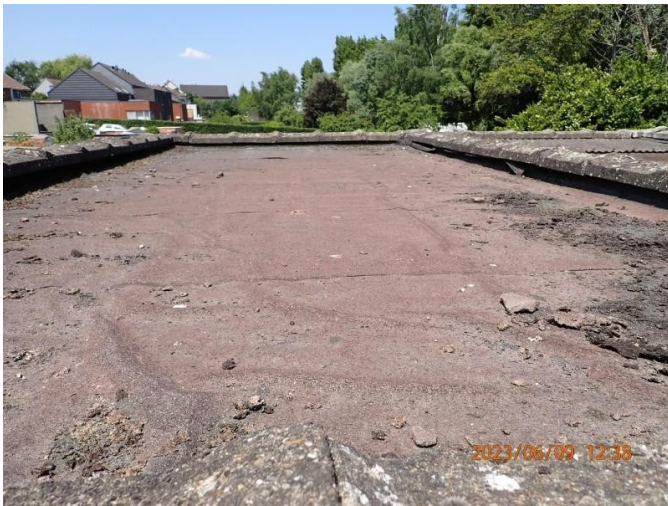
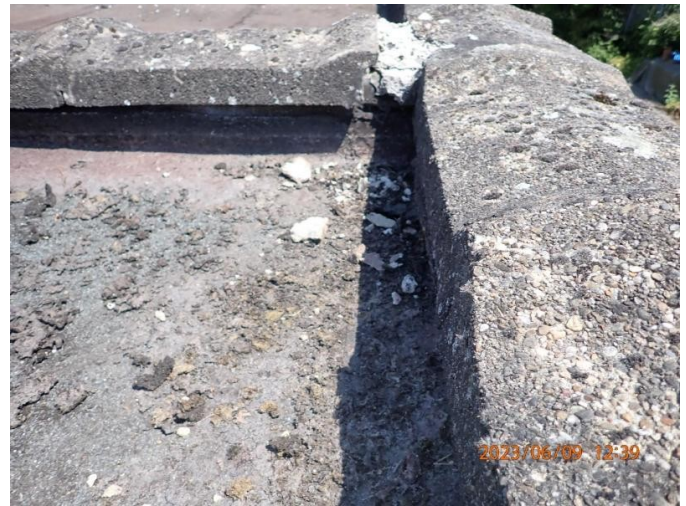
# Fiche 1: Roofing op plat dak

Overzichtsfoto

Detailfoto

Bijkomend onderzoek wordt aangeraden. Hiermee kan aangetoond worden dat de roofing en lijmlaag asbestvrij is waardoor de verwijderingskost kan worden verminderd.

Eindbeoordeling materiaalrisico	Verhoogd materiaalrisico en/of verhoogde kans op vezelvrijgave
---------------------------------	--

Gebondenheid	Categorie 1: hechtgebonden in oorsprong
Asbestsoort (vezeltype)	Crocidoliet aanwezig
Asbestconcentratie	Laag (< 50%)
Afschermingsgraad van het gehele materiaal	Geheel of deels vrij aan de buitenlucht
Toestand van het materiaal	Matig beschadigd, matig verweerd

Beschrijving	Roofing op plat dak
Omgeving	Buiten
Primaire drager	Plat dak
Asbestmateriaal	Dak- en gevelbekleding - Roofing
Bindmiddel van asbestmateriaal	Bitumen (roofing, teer, asfalt)
Gebondenheid op basis van bindmiddel	Hecht
Hoeveelheid (oppervlakte - aantal)	• 18,00 m <sup>2</sup> - 1 stuk
Totale oppervlakte	18,00 m <sup>2</sup>

<b>Eenvoudig bereikbaar</b>	Ja
<b>Bevestigingswijze</b>	<ul style="list-style-type: none"><li>• Verlijmd, ingegoten, versmeerd</li></ul>
<b>Identificatiemethode</b>	Vaststelling zonder monstername Motivatie: Groot risico op structurele gevolgschade (lekschade, werking installatie,...)
<b>Destructieve handeling voor identificatie</b>	Nee

Het asbestmateriaal valt onder de mijlpaal van 2040.

Verwijderen

- Zorg voor een veilig beheer. Vermijd het beschadigen van het asbestmateriaal. Controleer de toestand jaarlijks op wijzigingen.
- Voer bijkomende staalname(s) uit.

- Eenvoudige handelingen: mag via doe-het-zelf of door werknemer(s) met opleidingsattest eenvoudige handelingen  
Dit kan door een aannemer met attest EH verwijderd worden.

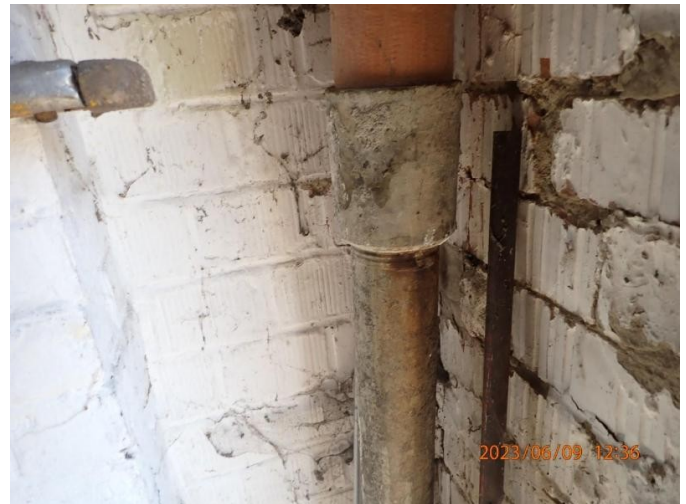
Overzichtsfoto

Detailfoto

Eindbeoordeling materiaalrisico	Verhoogd materiaalrisico en/of verhoogde kans op vezelvrijgave
---------------------------------	--

Gebondenheid	Categorie 1: hechtgebonden in oorsprong
Asbestsoort (vezeltype)	Crocidoliet aanwezig
Asbestconcentratie	Laag (< 50%)
Afschermingsgraad van het gehele materiaal	Geheel of deels vrij aan de buitenlucht
Toestand van het materiaal	Matig beschadigd, matig verweerd

Beschrijving	Cementen buis
Omgeving	Grenst aan binnen- en buitenlucht
Primaire drager	Vloer
Asbestmateriaal	Buis, koker, leiding, pijp, doorvoer
Bindmiddel van asbestmateriaal	Cement
Gebondenheid op basis van bindmiddel	Hecht
Hoeveelheid (lengte - omtrek - dikte - aantal)	<ul style="list-style-type: none"><li>• 3,00 m - 20,00 cm - 1,00 cm - 1 stuk</li></ul>
Totaal volume	0,006 m <sup>3</sup>
Eenvoudig bereikbaar	Ja
Bevestigingswijze	<ul style="list-style-type: none"><li>• Verlijmd, ingegoten, versmeerd</li></ul>
Identificatiemethode	Vaststelling zonder monsternamen

<b>Destructieve handeling voor identificatie</b>	Nee
<b>Opmerking</b>	exacte lengte is moeilijk te bepalen omdat de buis in de grond verdwijnt

Het asbestmateriaal valt onder de mijlpaal van 2040.

Verwijderen

- Verwijder dit asbestmateriaal zo snel mogelijk. Volg de toestand goed op.

- Eenvoudige handelingen: mag via doe-het-zelf of door werknemer(s) met opleidingsattest eenvoudige handelingen  
Dit mag door een aannemer met attest EH worden verwijderd of door de eigenaar mits het in acht nemen van de nodige veiligheidsmaatregelen: stofmasker FFP3, tyvek, handschoenen, voldoende bevochtigen en veilig verpakken
