Asbestinventarisatetest

Nielsestraat 194, 2850 Boom

Attestnummer : 20230616-000040.001

Uitgegeven op : 16.06.2023

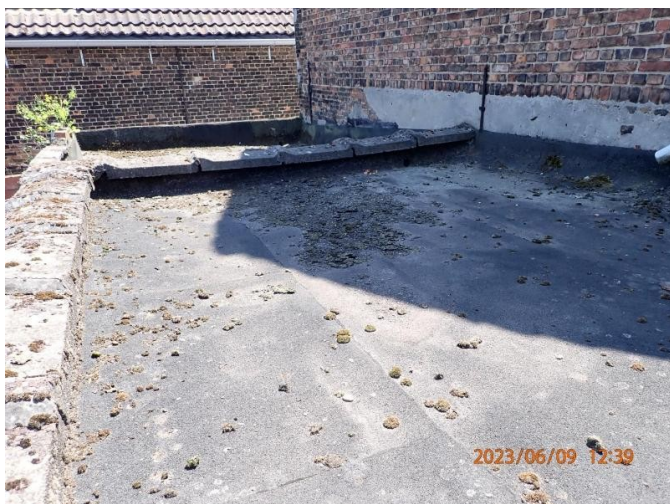
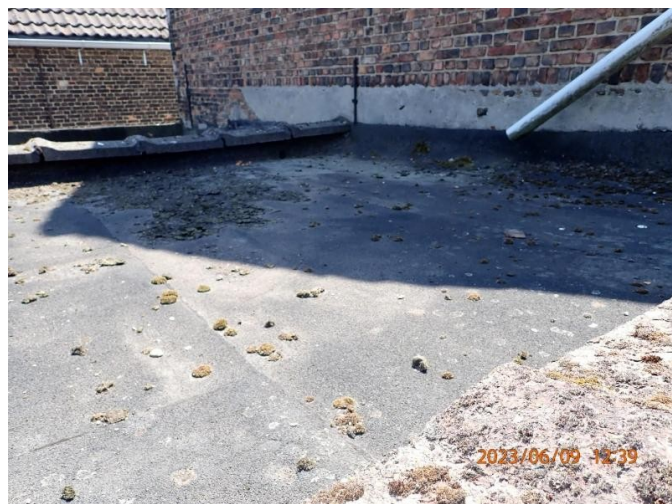
Overzichtsfoto

Detailfoto

Eindbeoordeling materiaalrisico	Verhoogd materiaalrisico en/of verhoogde kans op vezelvrijgave
---------------------------------	--

Gebondenheid	Categorie 1: hechtgebonden in oorsprong
Asbestsoort (vezeltype)	Crocidoliet aanwezig
Asbestconcentratie	Laag (< 50%)
Afschermingsgraad van het gehele materiaal	Geheel of deels vrij aan de buitenlucht
Toestand van het materiaal	Matig beschadigd, matig verweerd

Beschrijving	Roofing op plat dak
Omgeving	Buiten
Primaire drager	Plat dak
Asbestmateriaal	Dak- en gevelbekleding - Roofing
Bindmiddel van asbestmateriaal	Bitumen (roofing, teer, asfalt)
Gebondenheid op basis van bindmiddel	Hecht
Hoeveelheid (oppervlakte - aantal)	<ul style="list-style-type: none">12,00 m² - 1 stuk
Totale oppervlakte	12,00 m ²
Eenvoudig bereikbaar	Ja
Bevestigingswijze	<ul style="list-style-type: none">Verlijmd, ingegoten, versmeerd

Identificatiemethode	Vaststelling zonder monstername Motivatie: Groot risico op structurele gevolgschade (lekschade, werking installatie,...)
Destructieve handeling voor identificatie	Nee

Verwijderen

- Zorg voor een veilig beheer. Vermijd het beschadigen van het asbestmateriaal. Controleer de toestand jaarlijks op wijzigingen.

- Eenvoudige handelingen: mag via doe-het-zelf of door werknemer(s) met opleidingsattest eenvoudige handelingen
Dit kan door een aannemer met attest EH verwijderd worden.

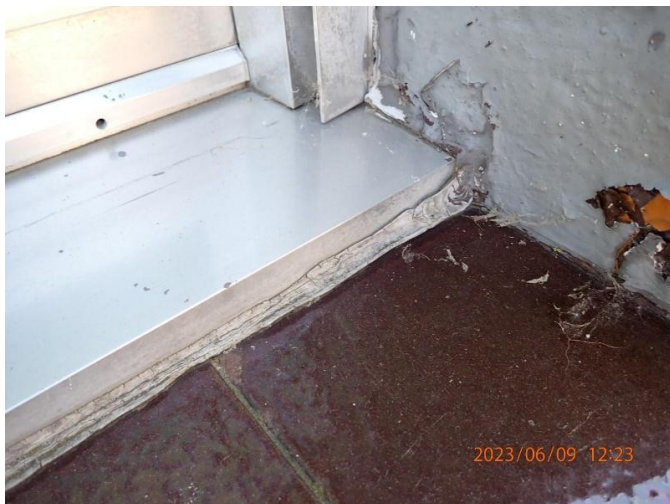
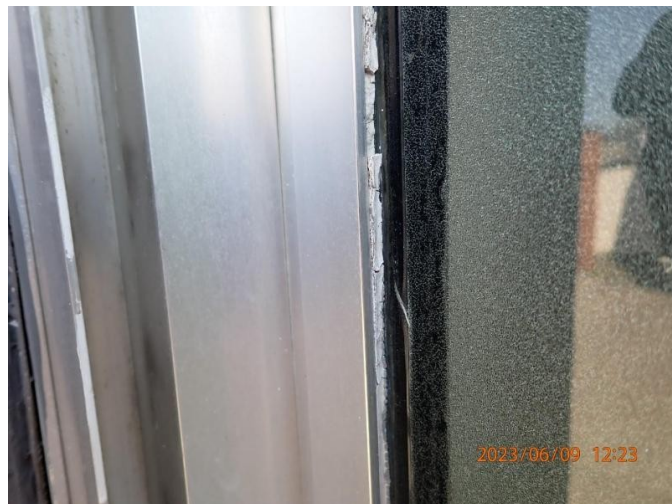
Overzichtsfoto

Detailfoto

Eindbeoordeling materiaalrisico	Laag materiaalrisico en/of verlaagde kans op vezelvrijgave
---------------------------------	--

Gebondenheid	Categorie 1: hechtgebonden in oorsprong
Asbestsoort (vezeltype)	Amfibool aanwezig, uitgezonderd crocidoliet
Asbestconcentratie	Laag (< 50%)
Afschermingsgraad van het gehele materiaal	Geheel of deels vrij aan de buitenlucht
Toestand van het materiaal	Licht beschadigd, licht verweerd. Intact materiaal type Pical – asbestboard of categorie III 'gebondenheid'

Beschrijving	Mastiek buitenschrijwerk
Omgeving	Buiten
Primaire drager	Wandopening verticaal (raam, deur, ...)
Asbestmateriaal	In-situ afwerkingslagen - Pasta, stopverf, voegsel, stopsel, vulsel, mastiek, kitten, ...
Bindmiddel van asbestmateriaal	Kitten, mastiek, pasta
Gebondenheid op basis van bindmiddel	Hecht
Hoeveelheid (gewicht - aantal)	<ul style="list-style-type: none">• 2,00 kg - 1 stuk
Totaal gewicht	2,00 kg
Eenvoudig bereikbaar	Ja
Bevestigingswijze	<ul style="list-style-type: none">• Verlijmd, ingegoten, versmeerd

Identificatiemethode	Vaststelling zonder monstername
Destructieve handeling voor identificatie	Nee
Opmerking	Dit betreft de mastiek voor de aluminium ramen en deur.

Zorgvuldig beheren

- Zorg voor een veilig beheer. Vermijd het beschadigen van het asbestmateriaal. Controleer de toestand jaarlijks op wijzigingen.
- Verwijder dit asbestmateriaal zo snel mogelijk. Volg de toestand goed op.

- Hermetische zone (erkend asbestverwijderaar)
Dit dient verwijderd te worden met een hermetische zone omwille van groot gevaar op vezelvrijgave en stofvorming bij het verwijderen van de toepassing. De verwijderaar kan hier eventueel anders over beslissen op basis van zijn expertise.

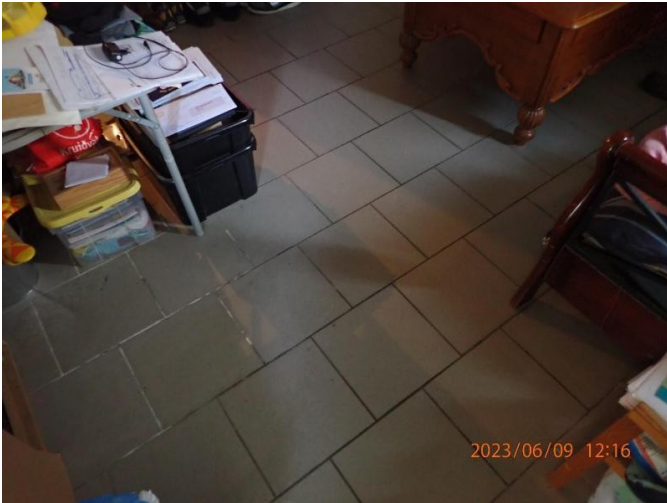
Er kon geen bewijs van de tegellijm worden aangeleverd. Deze kan dus mogelijk asbest bevatten. Er wordt aangeraden om dit te onderzoeken bij grondige renovatiewerken. Dit kon niet worden bemonsterd zonder destructief onderzoek.

Identificatiemethode	Redelijk vermoeden
Primaire drager	Vloer
(Asbest)materiaal	In-situ afwerkingslagen - Lijm laag

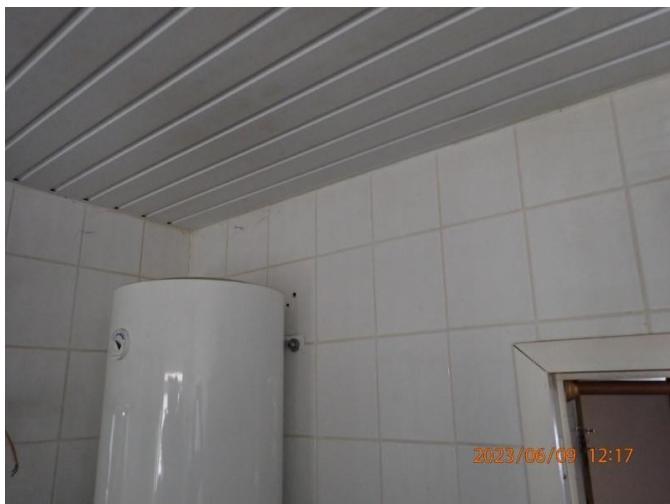
Er kon geen bewijs van de tegelijm worden aangeleverd. Deze kan dus mogelijk asbest bevatten. Er wordt aangeraden om dit te onderzoeken bij grondige renovatiewerken. Dit kon niet worden bemonsterd zonder destructief onderzoek.

Identificatiemethode	Redelijk vermoeden
Primaire drager	Binnenwand
(Asbest)materiaal	In-situ afwerkingslagen - Lijm laag

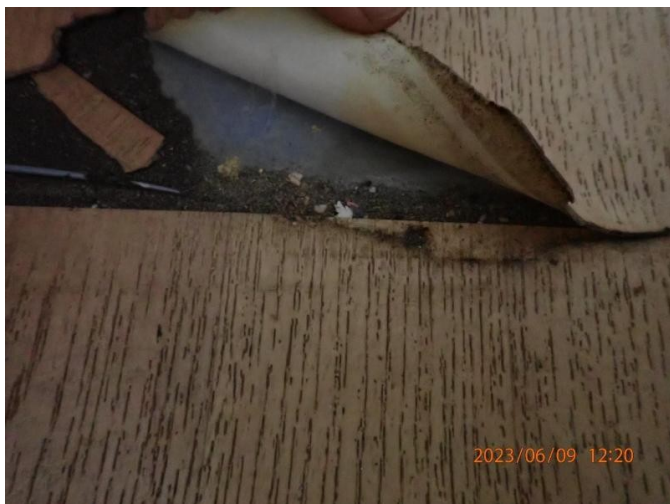
Niet verdacht

Identificatiemethode	Vaststelling & expertise (niet-asbestverdacht)
Primaire drager	Vloer
(Asbest)materiaal	Prefab - afwerking - Vloerzeil

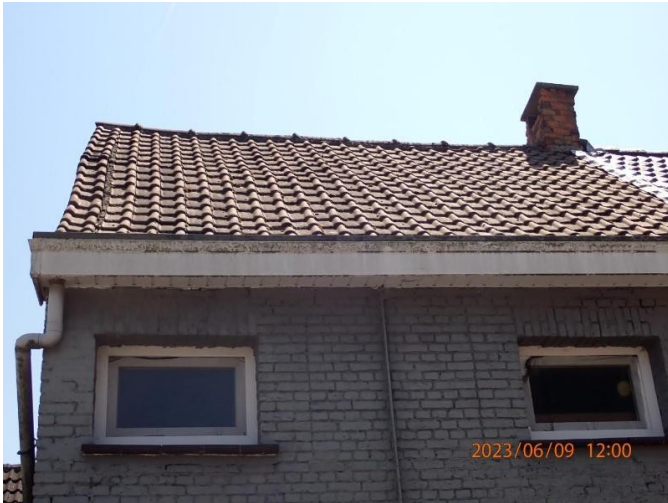
Het onderdak kon niet worden geïnspecteerd. Bij renovatie dient dit te worden gecontroleerd op asbesthoudende materialen.

Identificatiemethode	Redelijk vermoeden
Primaire drager	Schuin dak

indien de aannemer die het dak vernieuwd een attest EH heeft, dan mag deze ook asbesthoudende materialen verwijderen als dit op een correcte manier kan gebeuren.

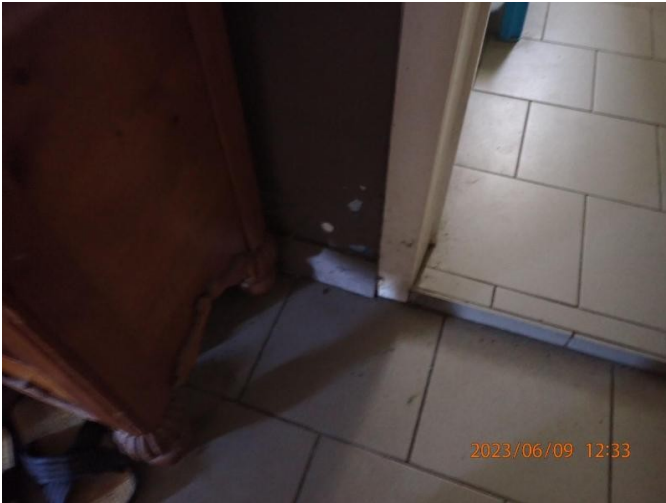
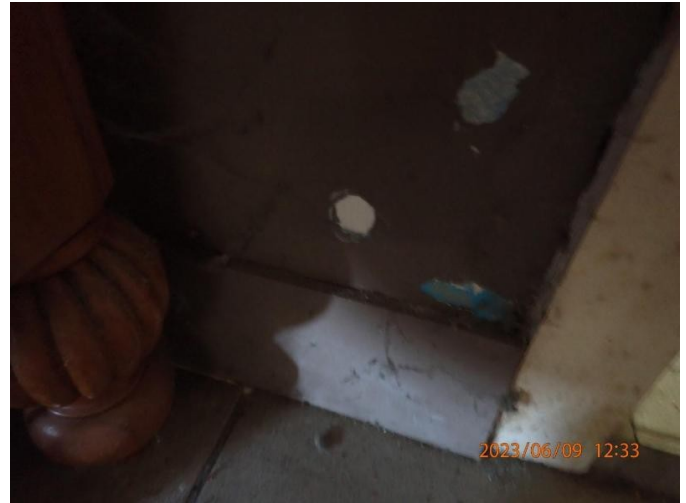
Geen asbest

#	Type	Referentie	Resultaat
7.1	Puntmonster	M01	Geen asbest

Beschrijving	Pleisterwerk muren
Omgeving	Binnen
Primaire drager	Binnenwand
Bindmiddel van materiaal	Gips - kalk

Gebondenheid op basis van bindmiddel	Niet-hechtgebonden
Hoeveelheid (oppervlakte - dikte - aantal)	<ul style="list-style-type: none"> • 10,00 m² - 1,00 cm - 1 stuk
Totaal volume	0,10 m ³
Identificatiemethode	Vaststelling met monstername
Destructieve handeling voor identificatie	Nee
Opmerking	Dit is de enige muur die bepleisterd is. Alle andere muren zijn gyproc wanden en dus veilig. Indien er onder de gyproc platen pleisterwerk zou zitten, dan kan dit best gecontroleerd worden.
