## Rapport de contrôle d'installations électriques à basse et à très basse tension

RÉF. 72/2024/59167/01:3

DATE DU CONTRÔLE 19/03/2024 AGENT VISITEUR Benoît Carlier  
 ADRESSE DU CONTRÔLE Rue des Chanterelles 239 - 4100 Seraing TYPE DE CONTRÔLE Visite de contrôle vente ancienne installation (8.4.2)

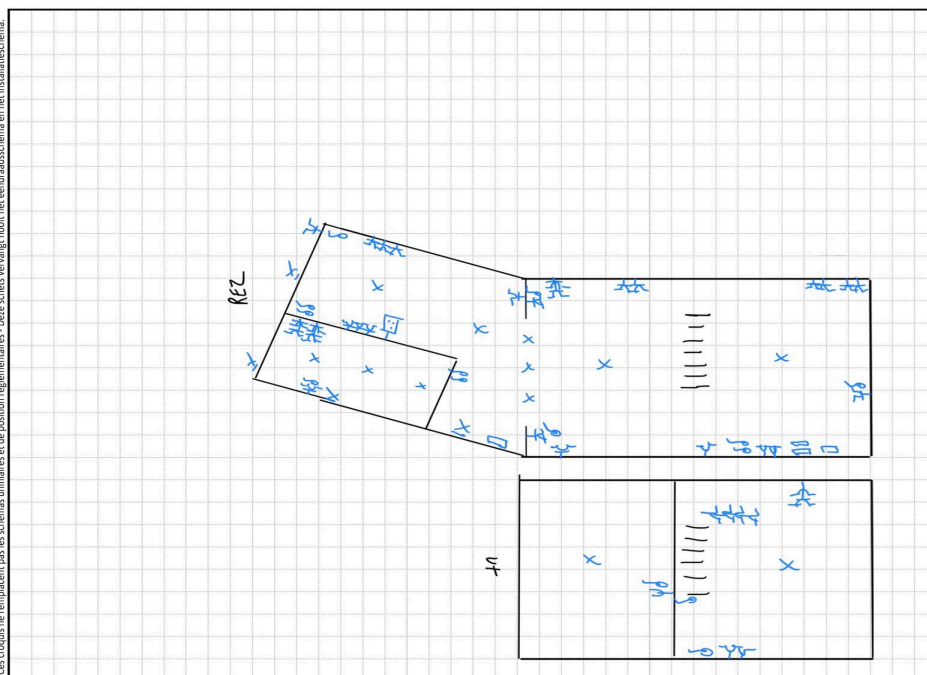
### Croquis de position élémentaire et descriptif sommaire des tableaux

sur base de ce qui est visible et accessible lors du contrôle  
 Note : ces croquis ne remplacent pas les schémas unifilaires et de position réglementaires

Sur base de ce qui est visible et accessible lors du contrôle - Gebaseerd op wat zichtbaar en toegankelijk is tijdens de keuring
