Heverlee, 18 april 2012

N° de dossier: 10006188

## Inventaire d'Amiante

<b>Mandant</b>	<b>Bâtiment inventoriés</b>
Mutualité Socialiste du Hainaut Occidental Rue du Fort 48 7800 Ath	Les bureaux Chaussée des Ballons 442 7712 Hersaux

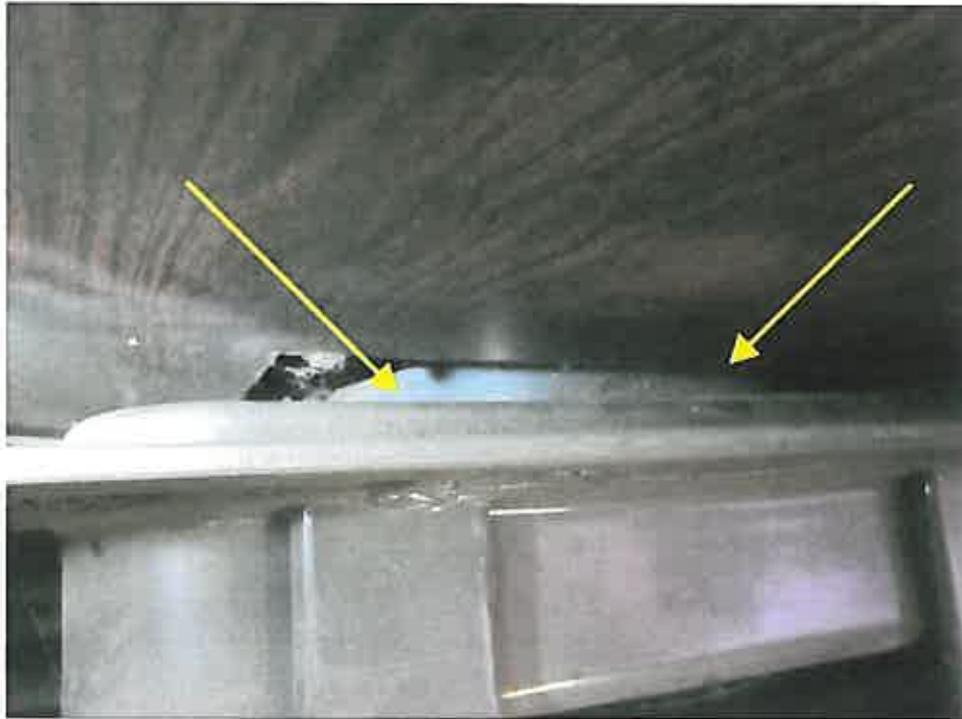
n° de photo 001

<b>bâtiment</b>		Les bureaux							
<b>alle</b>						<b>n° d'échantillon</b>		10006188-	
<b>numéro d'application</b>	<b>étage</b>	<b>local</b>	<b>endroit et type</b>	<b>couleur</b>	<b>longueur m</b>	<b>profondeur m</b>	<b>surface m<sup>2</sup></b>	<b>nombre</b>	
1	rez-de-chaussée	place de service, poêle, raccord, corde d'amiante	Peut contenir de l'amiante

<b>à prendre à court terme</b>		<b>à prendre à long terme</b>	
aucune	-	d'échantillonnage	lors de travaux

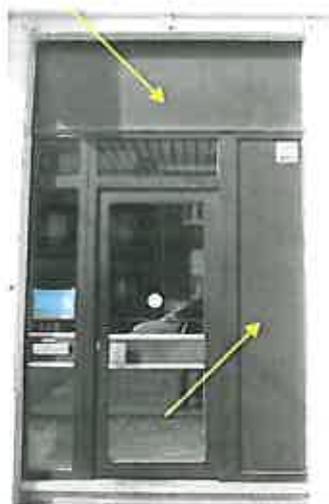
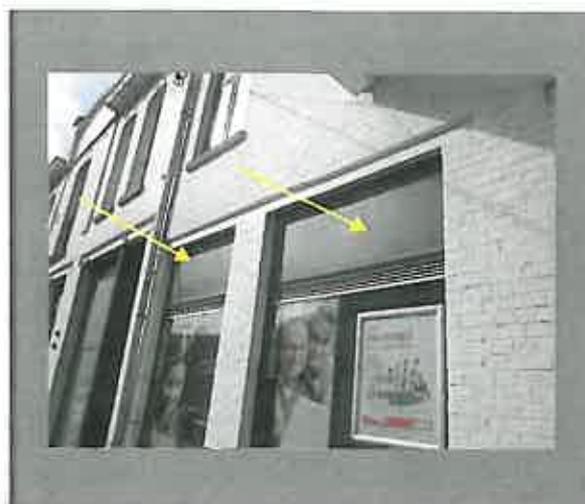
n° de photo 002 / 003

<b>bâtiment</b>		Les bureaux							
<b>alle</b>						<b>n° d'échantillon</b>		10006188-	
<b>numéro d'application</b>	<b>étage</b>	<b>local</b>	<b>endroit et type</b>	<b>couleur</b>	<b>longueur m</b>	<b>profondeur m</b>	<b>surface m<sup>2</sup></b>	<b>nombre</b>	
2	rez-de-chaussée	bâtiment, façade, au-dessus des fenêtres, des plaques en ciment d'amiante	ciment de l'amiante
