# Asbestinventarisatetest

Tiendeschuurveld 69, 1932 Zaventem

Attestnummer : 20240228-000468.000

Uitgegeven op : 28.02.2024

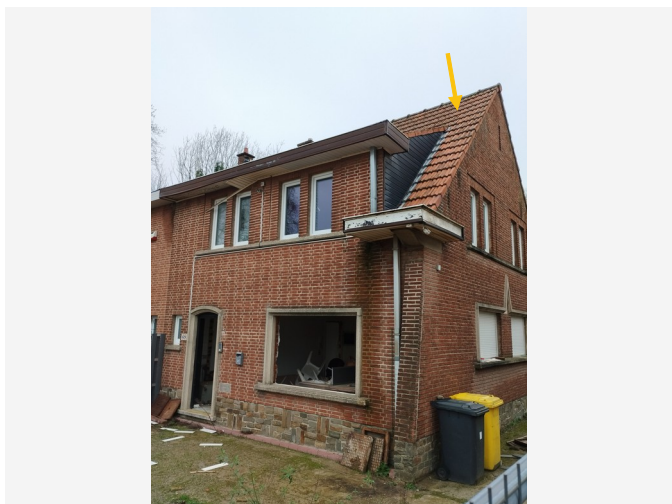
*Situeringfoto*

**Reden:** Er is geen volledige risicobeoordeling mogelijk

**Uitleg van de asbestdeskundige:** Woning instabiel. Geen toegang tot het perceel.

De constructie van het dak (onderdak) kan niet worden gecontroleerd.

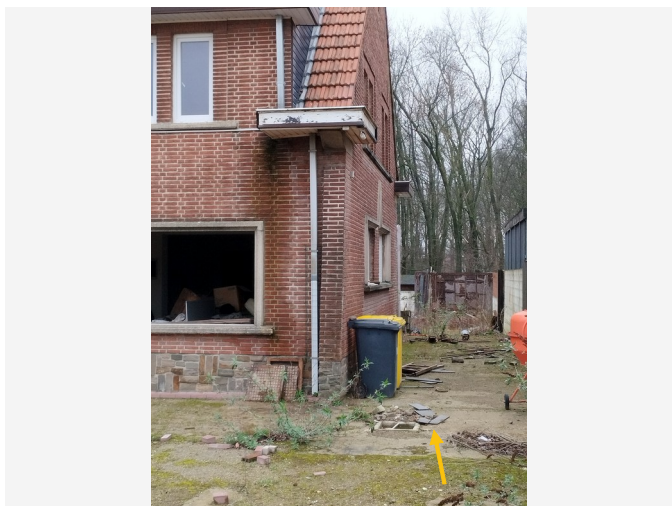
Vrije foto

Woning instabiel. Geen toegang tot het perceel.

Op het perceel liggen wat brokstukken van materialen (resten).

Extra controle is aangewezen.
