Asbestinventarisatetest

Woluweveld 9, 1932 Zaventem

Attestnummer : 20230405-000485.000

Niet-asbestveilig

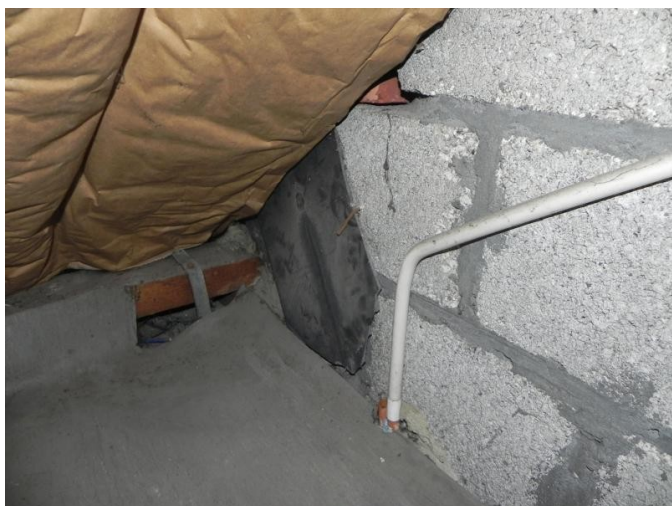
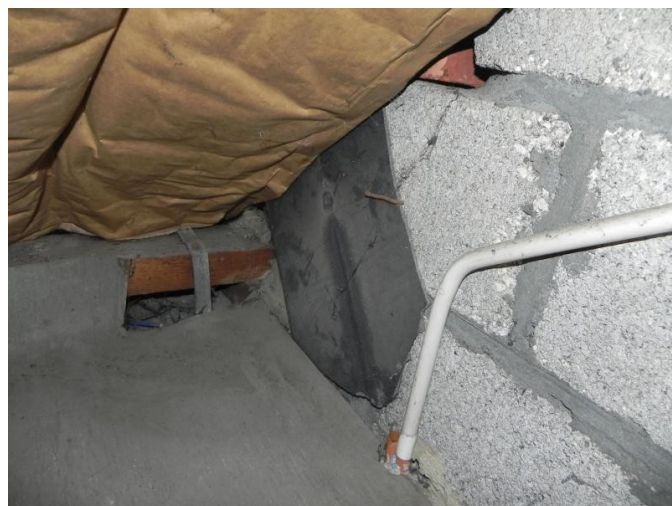
Overzichtsfoto

Detailfoto

Het asbestmateriaal valt onder de mijlpaal van 2040.

Eindbeoordeling materiaalrisico	Verhoogd materiaalrisico en/of verhoogde kans op vezelvrijgave
---------------------------------	--

Gebondenheid	Categorie 1: hechtgebonden in oorsprong
Asbestsoort (vezeltype)	Crocidoliet aanwezig
Asbestconcentratie	Laag (< 50%)
Afschermingsgraad van het gehele materiaal	Geheel of deels (ook) vrij aan de binnenlucht
Toestand van het materiaal	Licht beschadigd, licht verweerd. Intact materiaal type Pical – asbestboard of categorie III 'gebondenheid'

Beschrijving	leien tegen binnenmuur
Omgeving	Binnen
Primaire drager	Binnenwand
Asbestmateriaal	Dak- en gevelbekleding - Lei, shingle
Bindmiddel van asbestmateriaal	Cement
Gebondenheid op basis van bindmiddel	Hecht
Hoeveelheid (oppervlakte - aantal)	• 0,10 m ² - 1 stuk
Totale oppervlakte	0,10 m ²
Eenvoudig bereikbaar	Ja
Bevestigingswijze	• Los (al dan niet bedekt)
Identificatiemethode	Vaststelling zonder monsternamen

Verwijderen

- Zorg voor een veilig beheer. Vermijd het beschadigen van het asbestmateriaal. Controleer de toestand jaarlijks op wijzigingen.

- Eenvoudige handelingen: mag via doe-het-zelf of door werknemer(s) met opleidingsattest eenvoudige handelingen
Asbestleien zijn een hechtgebonden toepassing, deze dienen voorzichtig te worden verwijderd zonder te breken/slijpen om vezelvrijgave te vermijden.

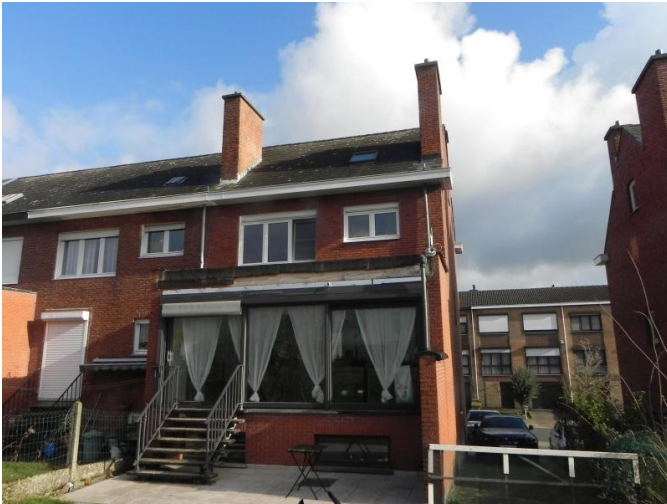
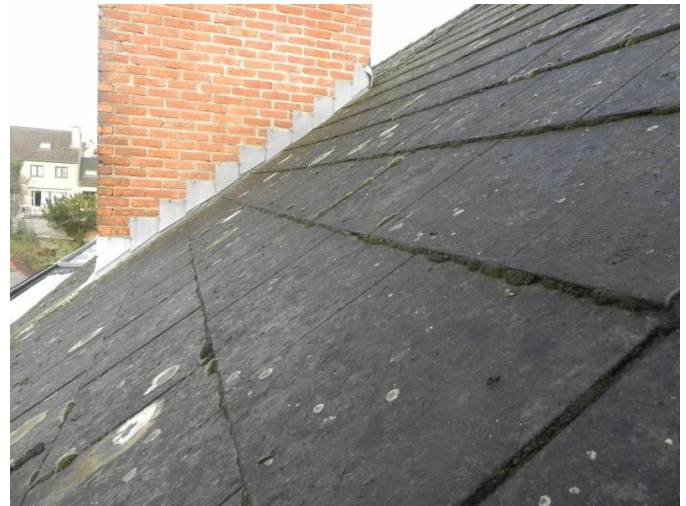
Overzichtsfoto

Detailfoto

Het asbestmateriaal valt onder de mijlpaal van 2034.

Eindbeoordeling materiaalrisico	Verhoogd materiaalrisico en/of verhoogde kans op vezelvrijgave
---------------------------------	--

Gebondenheid	Categorie 1: hechtgebonden in oorsprong
Asbestsoort (vezeltype)	Crocidoliet aanwezig
Asbestconcentratie	Laag (< 50%)
Afschermingsgraad van het gehele materiaal	Geheel of deels vrij aan de buitenlucht
Toestand van het materiaal	Matig beschadigd, matig verweerd

Beschrijving	Leien dak
Omgeving	Buiten
Primaire drager	Schuin dak
Asbestmateriaal	Dak- en gevelbekleding - Lei, shingle
Bindmiddel van asbestmateriaal	Cement
Gebondenheid op basis van bindmiddel	Hecht
Hoeveelheid (oppervlakte - aantal)	• 100,00 m ² - 1 stuk
Totale oppervlakte	100,00 m ²
Eenvoudig bereikbaar	Ja

Bevestigingswijze	• Genageld, geniet
Identificatiemethode	Vaststelling zonder monstername
Destructieve handeling voor identificatie	Nee

Verwijderen

- Zorg voor een veilig beheer. Vermijd het beschadigen van het asbestmateriaal. Controleer de toestand jaarlijks op wijzigingen.
- Hemelwater dat afspoelt van asbestcement daken of gevels kan asbestdeeltjes bevatten. Gebruik het enkel voor gesloten circuits (bv. spoelen toiletten). Reinig na het vervangen van het dak of de gevel de dakgoten en regenwaterput of -ton om asbesthoudend sediment of slib te verwijderen

- Eenvoudige handelingen: mag via doe-het-zelf of door werknemer(s) met opleidingsattest eenvoudige handelingen
Asbestleien zijn een hechtgebonden toepassing, deze dienen voorzichtig te worden verwijderd zonder te breken/slijpen om vezelvrijgave te vermijden. De ruimte of het materiaal die zich onder de leien bevindt kan mogelijk gecontamineerd zijn door vezelvrijgave van deze toepassing.

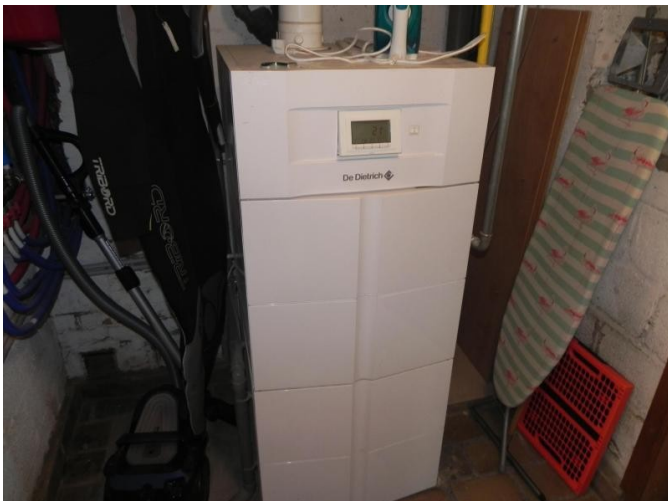
Fiche 3: Leidingisolatie, mastiek, verwarming, onderdak

Vrije foto

Er is geen mastiek, onderdak en verdachte leidingisolatie aanwezig.

De verwarmingsketel werd vernieuwd in 2014.

Identificatiemethode	Vaststelling & expertise (niet-asbestverdacht)
----------------------	--

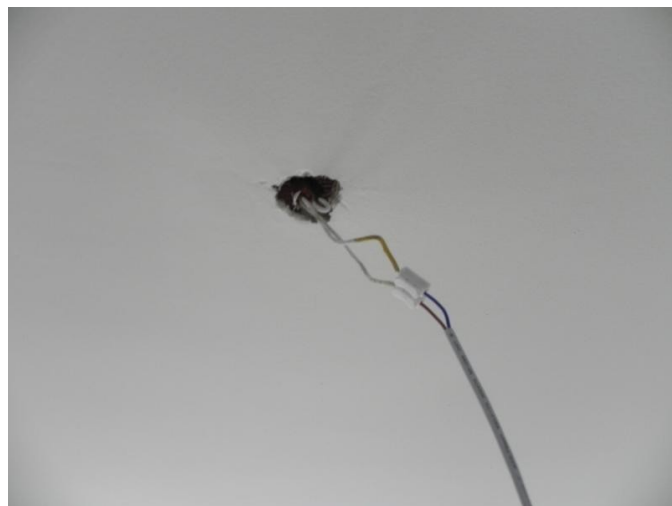
Fiche 4: Pleisterwerk aan plafond

Overzichtsfoto

Detailfoto

Geen asbest

#	Type	Referentie	Resultaat
4.1	Mengmonster	MS02	Geen asbest

Beschrijving	Pleisterwerk aan plafond
Omgeving	Binnen
Primaire drager	Plafond

Bindmiddel van materiaal	Gips - kalk
Gebondenheid op basis van bindmiddel	Niet-hechtgebonden
Hoeveelheid (oppervlakte - dikte - aantal)	<ul style="list-style-type: none"> • 150,00 m² - 1,00 cm - 1 stuk
Totaal volume	1,50 m ³
Identificatiemethode	Vaststelling met monstername
Destructieve handeling voor identificatie	Nee
Opmerking	Aangezien er geen asbest werd aangetroffen in deze toepassing betreft het een ruwe schatting van de hoeveelheid.

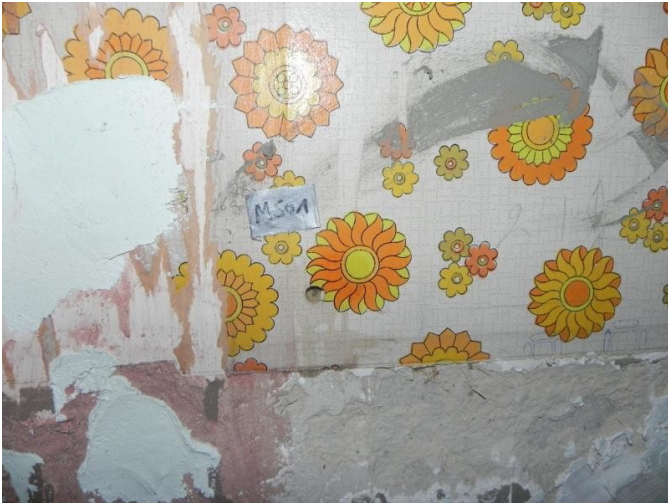
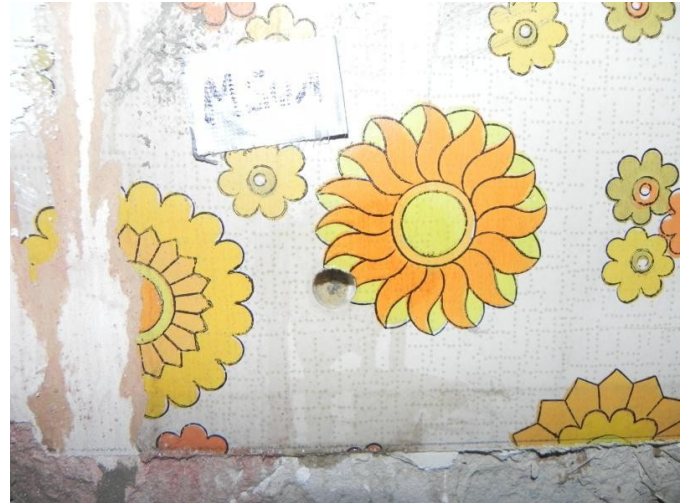
Fiche 5: pleisterwerk aan muren

Overzichtsfoto

Detailfoto

Geen asbest

#	Type	Referentie	Resultaat
5.1	Mengmonster	MS01	Geen asbest

Beschrijving	pleisterwerk aan muren
Omgeving	Binnen
Primaire drager	Binnenwand

Bindmiddel van materiaal	Gips - kalk
Gebondenheid op basis van bindmiddel	Niet-hechtgebonden
Hoeveelheid (oppervlakte - dikte - aantal)	<ul style="list-style-type: none"> • 350,00 m² - 1,00 cm - 1 stuk
Totaal volume	3,50 m ³
Identificatiemethode	Vaststelling met monstername
Destructieve handeling voor identificatie	Nee
Opmerking	Aangezien er geen asbest werd aangetroffen in deze toepassing betreft het een ruwe schatting van de hoeveelheid.
