# Asbestinventarisatetest

Hector Henneulaan 86/B, 1930 Zaventem

Attestnummer : 20231220-000086.000

Uitgegeven op : 20.12.2023

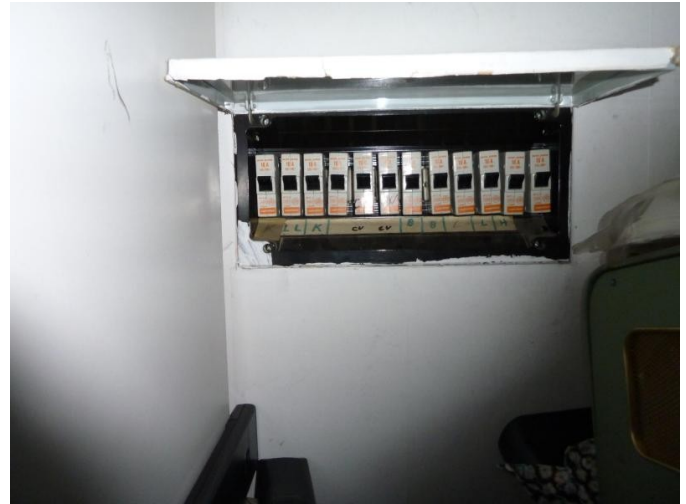
Overzichtsfoto

Detailfoto

Eindbeoordeling materiaalrisico	Zeer laag materiaalrisico en/of zeer lage kans op vezelvrijgave
Opmerking	voorkomen van schade

Gebondenheid	Categorie 1: hechtgebonden in oorsprong
Asbestsoort (vezeltype)	Alleen chrysotiel
Asbestconcentratie	Laag (< 50%)
Afschermingsgraad van het gehele materiaal	Stootvaste afscherming of omkasting
Toestand van het materiaal	Onbeschadigd, niet verweerd

Beschrijving	zekeringskast
Omgeving	Binnen
Primaire drager	Binnenwand
Asbestmateriaal	Plaat, paneel, tablet - Type Bakeliet
Bindmiddel van asbestmateriaal	Kunststof of -hars
Gebondenheid op basis van bindmiddel	Hecht
Hoeveelheid (oppervlakte - dikte - aantal)	• 0,10 m <sup>2</sup> - 3,00 cm - 1 stuk
Totaal volume	0,003 m <sup>3</sup>
Eenvoudig bereikbaar	Nee  • Het asbestmateriaal is bedekt (uitgezonderd laag verf, coating, behang, kunststof, textiel) en het wegnemen van het bedekkende materiaal kan niet zonder het bedekkende materiaal te beschadigen.

Het asbestmateriaal valt onder de mijlpaal van 2040.

Zorgvuldig beheren

- Zorg voor een veilig beheer. Vermijd het beschadigen van het asbestmateriaal. Controleer de toestand jaarlijks op wijzigingen.

- Eenvoudige handelingen: mag via doe-het-zelf of door werknemer(s) met opleidingsattest eenvoudige handelingen voorzie u van de nodige persoonlijke beschermingsmaatregelen bij verwijdering

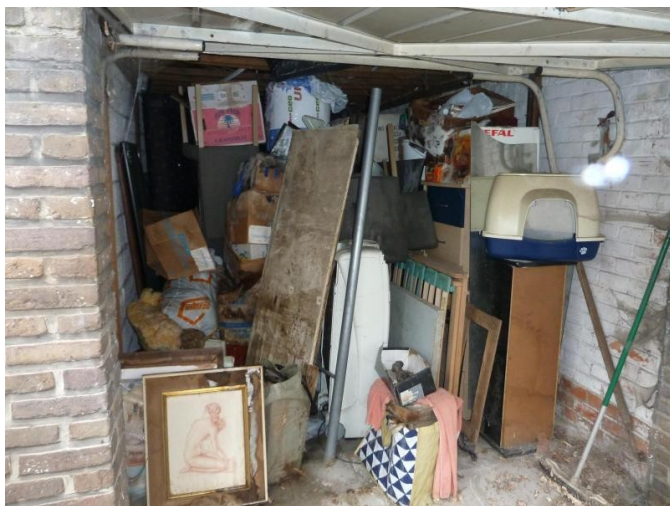
Situeringfoto

**Reden:** Materiaal in opslag

**Uitleg van de asbestdeskundige:** de garage ligt tot aan de nok volledig gevuld met allerlei dozen en materialen. Het betreden is onmogelijk

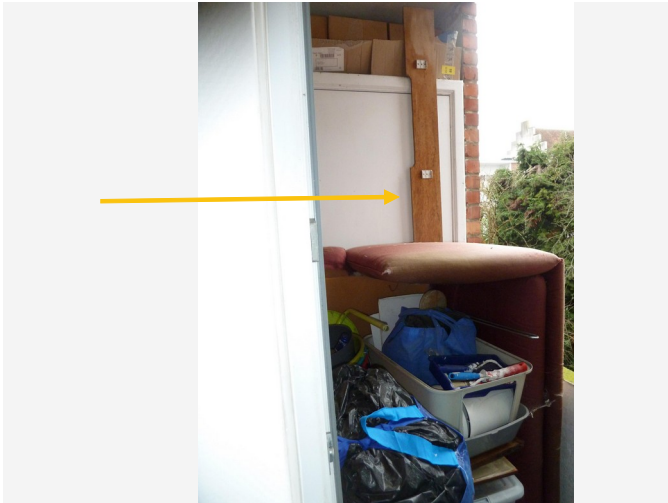
Situeringfoto

**Reden:** Materiaal in opslag

**Uitleg van de asbestdeskundige:** het terrasje dat toegang geeft tot de kleine berging ligt overvol materiaal in opslag. Betreden is thans niet mogelijk

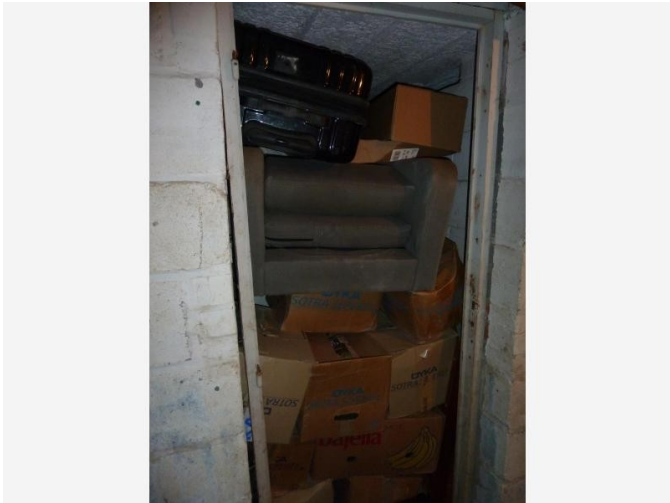
Situeringfoto

**Reden:** Materiaal in opslag

**Uitleg van de asbestdeskundige:** door de hoeveelheid materiaal in opslag is de kelderruimte niet te betreden

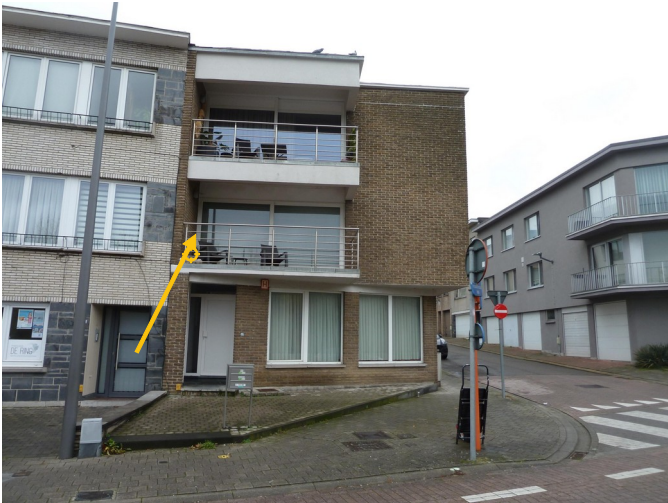
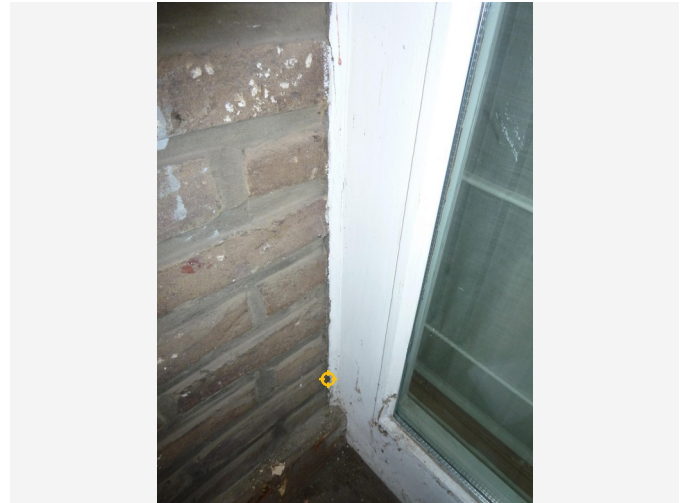
## Fiche 5: mastiek

Overzichtsfoto

Detailfoto

Geen asbest

#	Type	Referentie	Resultaat
5.1	Puntmonster	131223/D	Geen asbest

Beschrijving	mastiek
Omgeving	Buiten
Primaire drager	Wand buitenschil
Bindmiddel van materiaal	Kitten, mastiek, pasta

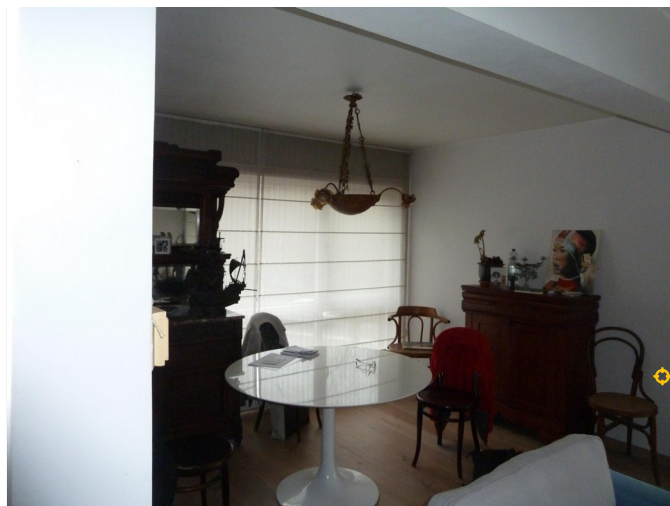
Overzichtsfoto

Detailfoto

Geen asbest

#	Type	Referentie	Resultaat
6.1	Mengmonster	131223/A	Geen asbest

Beschrijving	pleisterwerk binnenmuur
Omgeving	Binnen
Primaire drager	Binnenwand
Bindmiddel van materiaal	Gips - kalk

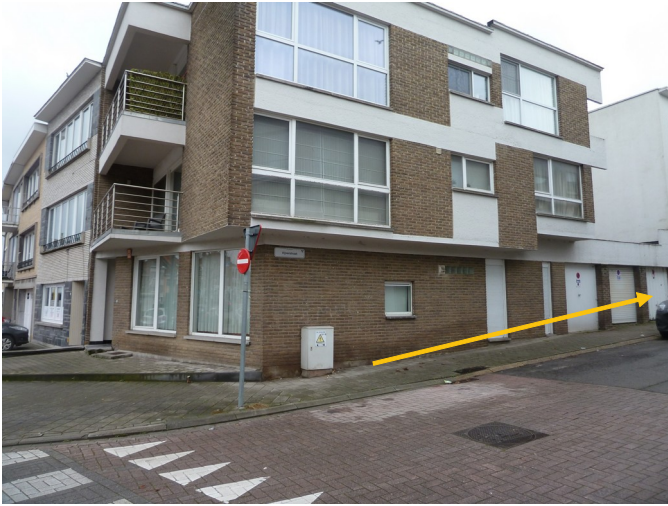
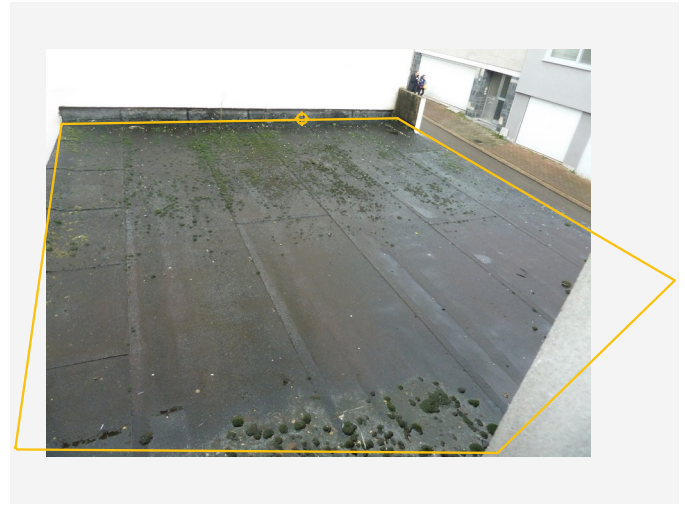
## Fiche 7: plat dak garage

Overzichtsfoto

Detailfoto

Geen asbest

#	Type	Referentie	Resultaat
7.1	Puntmonster	131223/C	Geen asbest

Beschrijving	plat dak garage
Omgeving	Buiten
Primaire drager	Plat dak
Bindmiddel van materiaal	Bitumen (roofing, teer, asfalt)

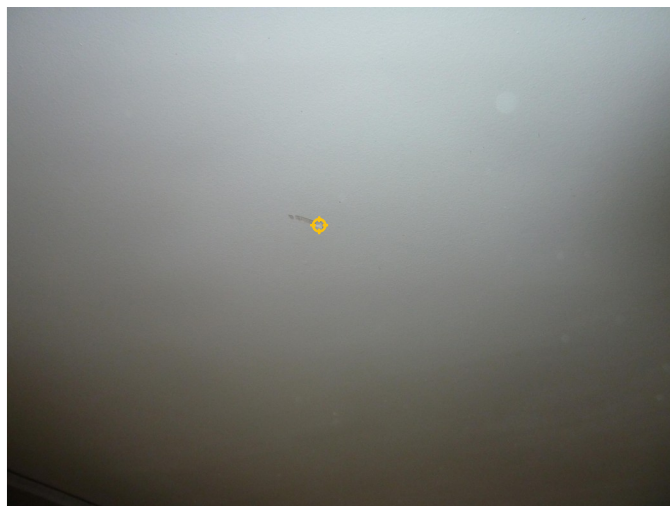
## Fiche 8: pleisterwerk plafond

Overzichtsfoto

Detailfoto

Geen asbest

#	Type	Referentie	Resultaat
8.1	Mengmonster	131223/B	Geen asbest

Beschrijving	pleisterwerk plafond
Omgeving	Binnen
Primaire drager	Plafond
Bindmiddel van materiaal	Gips - kalk
