## Verslag huishoudelijke elektrische installatie op laagspanning en zeer lage spanning

| Referentie: <b>004-20260722-04</b> | Datum controle: <b>22/07/2026</b> |

| Adres installatie: <b>Vossemlaan 10, 1933 - Sterrebeek</b> | Nummer teller(s): <b>1sag3100347258</b> |

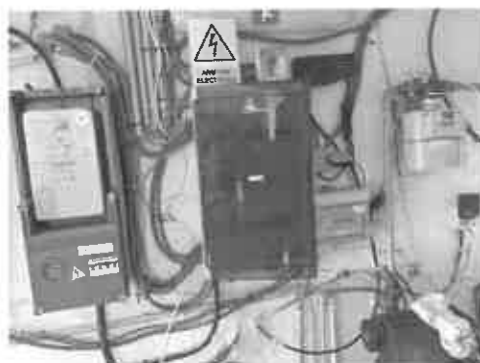
**B17** De voedingsspanning is niet op elk bord vermeld (Boek 1: 3.1.3.3).  
*Opmerking: Oa bord 1,2*

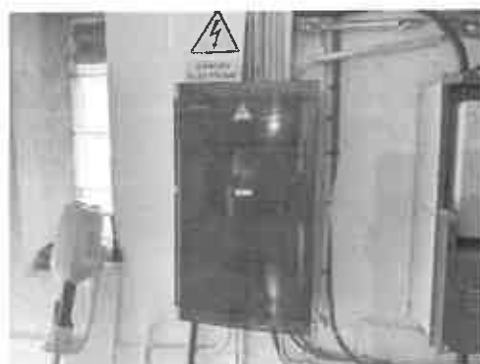
**B17** De voedingsspanning is niet op elk bord vermeld (Boek 1: 3.1.3.3).  
*Opmerking: Oa bord 1,2*

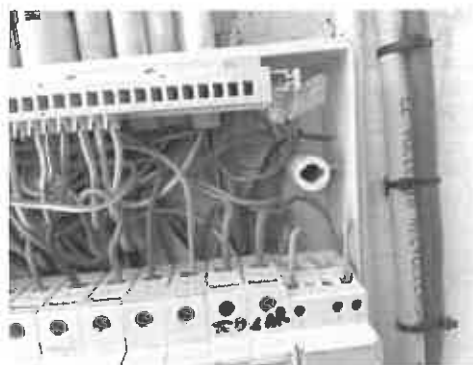
**T21** - Het elektrisch materieel is niet geplaatst volgens de voorschriften van de fabrikant/ regels van goed vakmanschap . (Boek 1: 1.4.1.3)

*Opmerking: Oa bord 1*

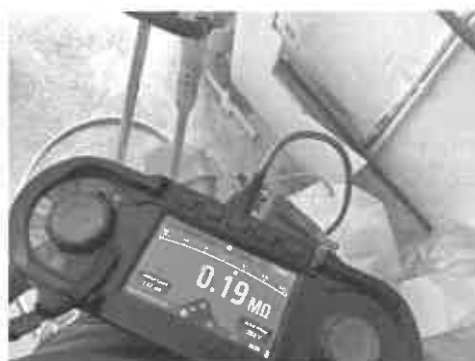
**I01** - De waarde van de isolatieweerstand per kring dient tenminste 0,50 Mohm (1000 x Utest) te zijn (Boek 1: 6.4.5.1).

*Opmerking: Oa bord 1 derde rij C32*

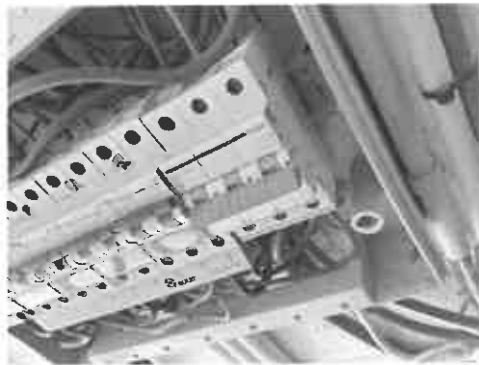
**I01** - De waarde van de isolatieweerstand per kring dient tenminste 0,50 Mohm ( $1000 \times U_{test}$ ) te zijn (Boek 1: 6.4.5.1).  
*Opmerking: Oa bord 1 derde rij C32*

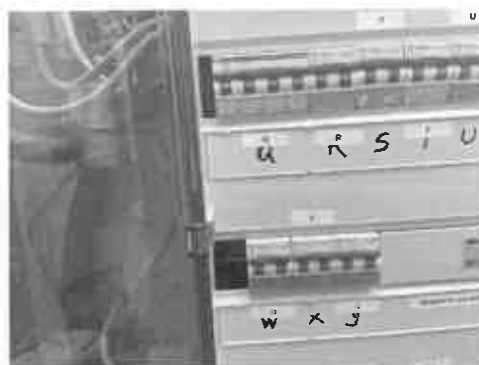
**B06** - Het elektrisch verdeelbord heeft niet de minimale beschermingsgraad IPXX-B in een gewone ruimte (Boek 1: 4.2.2.3).  
*Opmerking: Oa bord 1,2*

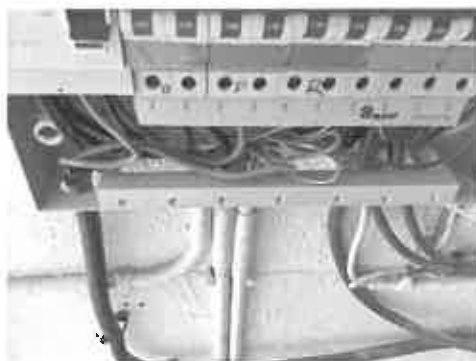
**B06** - Het elektrisch verdeelbord heeft niet de minimale beschermingsgraad IPXX-B in een gewone ruimte (Boek 1: 4.2.2.3).  
*Opmerking: Oa bord 1,2*

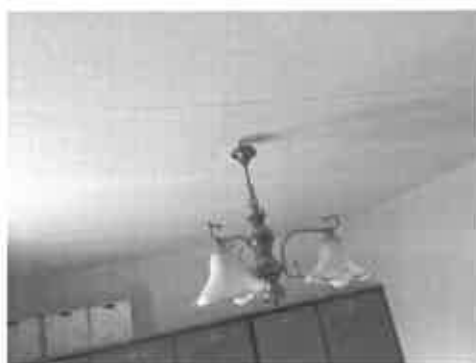
**T23** - Het elektrisch materiaal is beschadigd. (Boek 1: 1.4.1.3).  
*Opmerking: Oa. Slaapkamer 1,2,3*

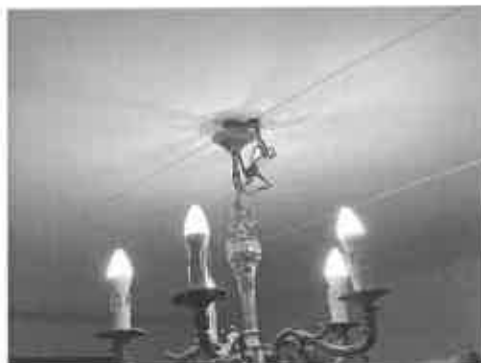
**T23** - Het elektrisch materiaal is beschadigd. (Boek 1: 1.4.1.3).  
*Opmerking: Oa. Slaapkamer 1,2,3*

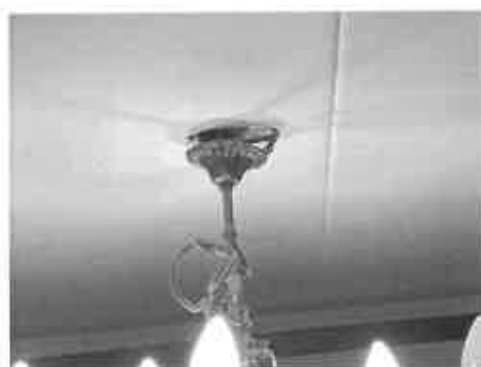
**C21** - Het gebruik van geleiders van het type VOB, zonder bijkomende afscherming is niet toegestaan (Boek 1: 5.2.9.6).  
*Opmerking: Oa badkamer*

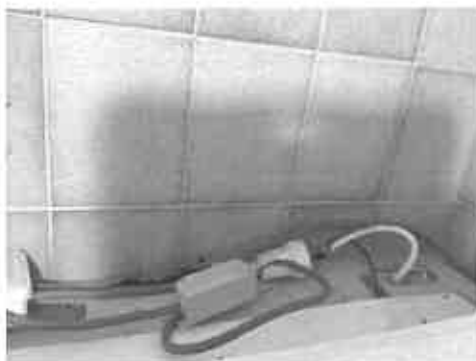
**C21** - Het gebruik van geleiders van het type VOB, zonder bijkomende afscherming is niet toegestaan (Boek 1: 5.2.9.6).  
*Opmerking: Oa badkamer*

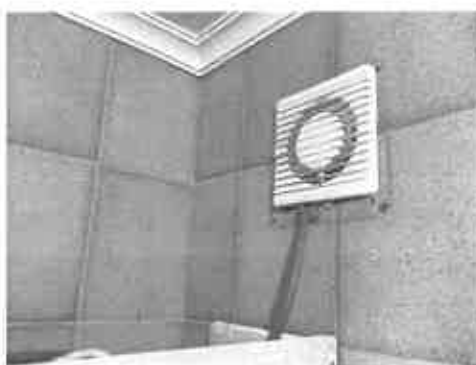
**C21** - Het gebruik van geleiders van het type VOB, zonder bijkomende afscherming is niet toegestaan (Boek 1: 5.2.9.6).  
*Opmerking: Oa badkamer*
