# Asbestinventarisatetest

Daalstraat 1, 3870 Heers

Attestnummer : 20221217-000067.000

Uitgegeven op : 17.12.2022

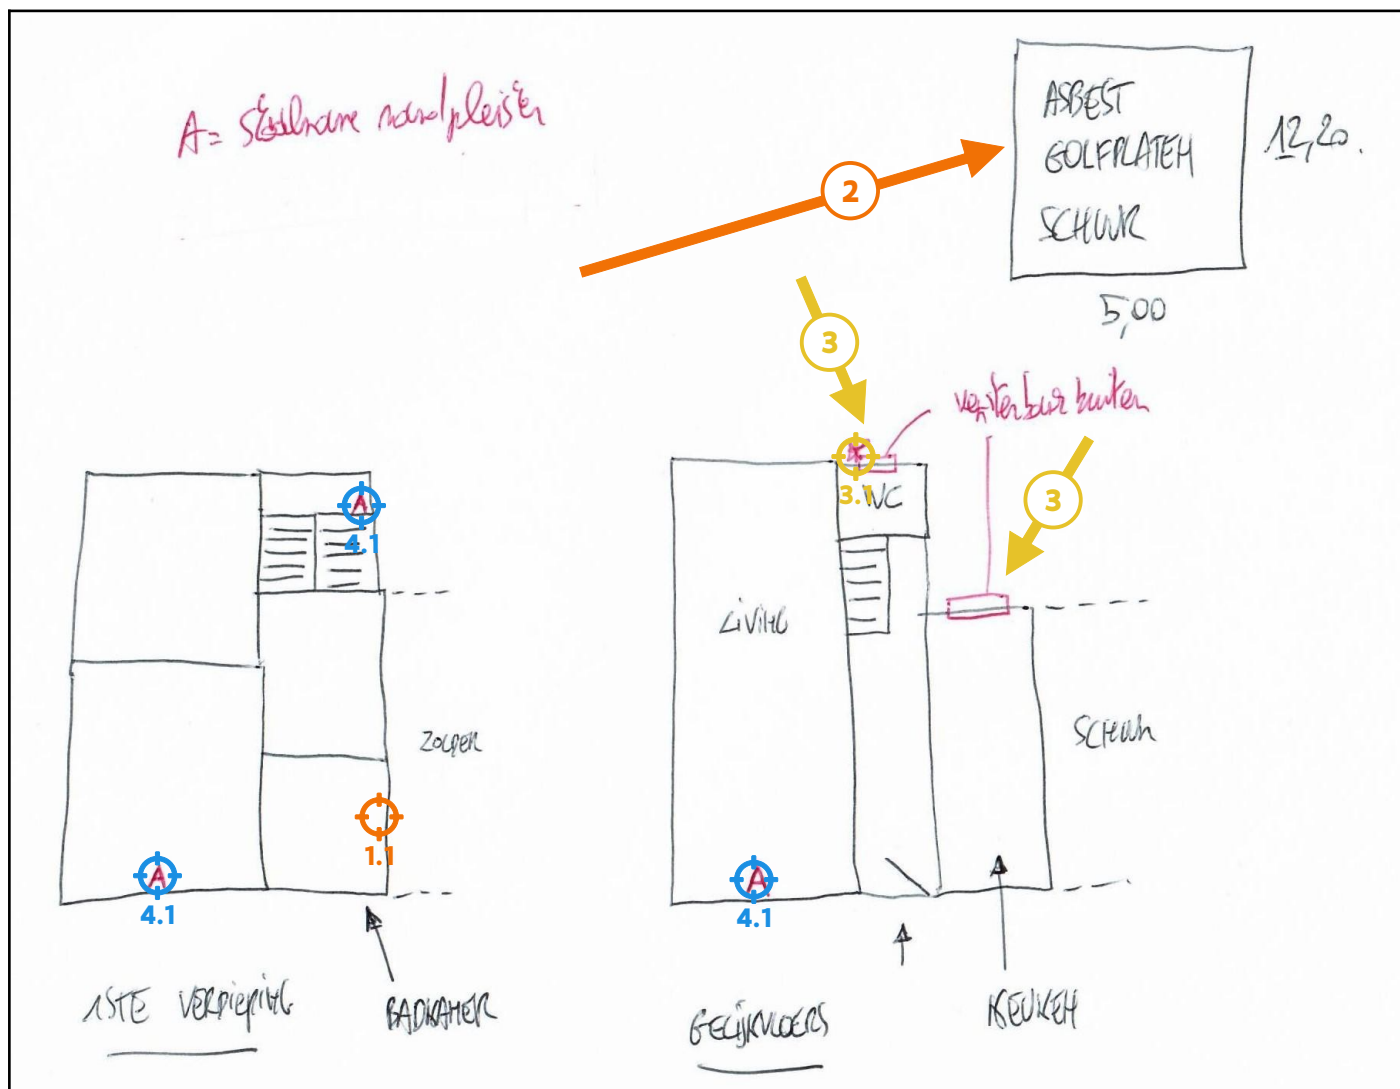
# Plan 1.1: Schets

Beschrijving	Type	Actie
1. 2   PS   Vinylvloer	Asbestmateriaal	Verwijderen
1.1 Code: 2   PS   Vinylvloer	Puntmonster	-
2. Golfplaten op schuur	Asbestmateriaal	Verwijderen
3. 3   PS   Vensterbank Buiten	Asbestmateriaal	Zorgvuldig beheren
3.1 Code: 3   PS   Vensterbank Buiten	Puntmonster	-
4. 1   MS   Wandpleister	Geen asbest	-

4.1 Code: 1   MS   Wandpleister	Mengmonster	-
---------------------------------	-------------	---

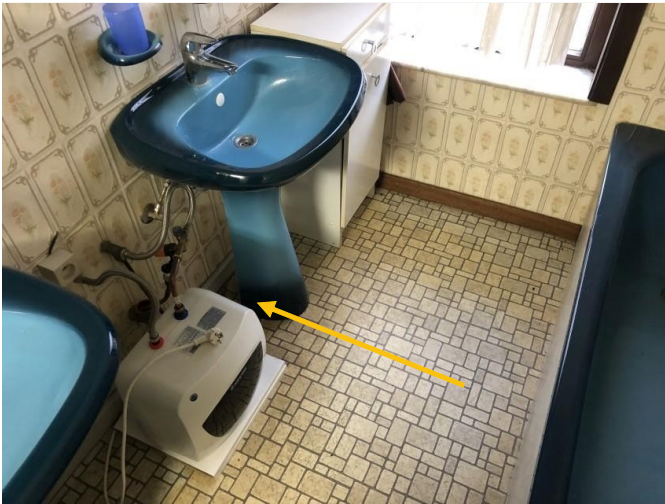
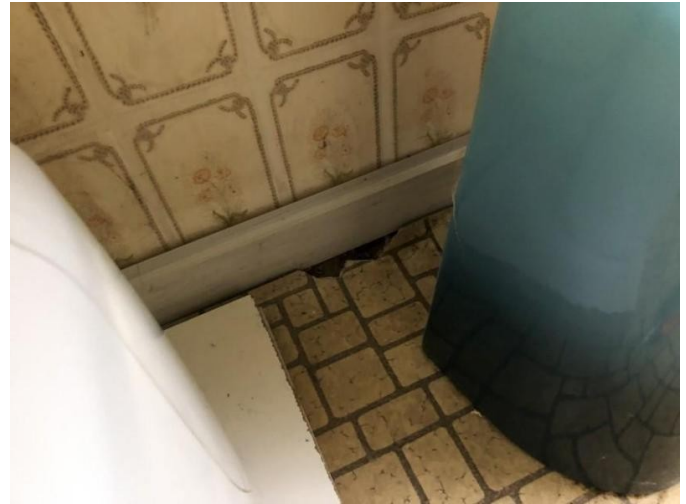
Overzichtsfoto

- Eenvoudige handelingen: enkel door erkend asbestverwijderaar  
Er werd een staal genomen van de vinylvloer.

Na labo-analyse blijkt: 30 tot 60 procent chrysotiel asbest aanwezig.

Alvorens verwijdering is verdere analyse van de eventuele verlijming noodzakelijk. Het asbest kan zich in de lijm laag of in de vinyl laag zelf bevinden.

Eindbeoordeling materiaalrisico	Verhoogd materiaalrisico en/of verhoogde kans op vezelvrijgave
---------------------------------	--

Gebondenheid	Categorie 1: hechtgebonden in oorsprong
Asbestsoort (vezeltype)	Alleen chrysotiel
Asbestconcentratie	Hoog ( $\geq 50\%$ )
Afschermingsgraad van het gehele materiaal	Geheel of deels (ook) vrij aan de binnenlucht
Toestand van het materiaal	Licht beschadigd, licht verweerd. Intact materiaal type Pical – asbestboard of categorie III 'gebondenheid'

#	Type	Referentie	Resultaat
1.1	Puntmonster	2 I PS I Vinylvloer	Chrysotiel

Beschrijving	2 I PS I Vinylvloer
Omgeving	Binnen
Primaire drager	Vloer
Asbestmateriaal	Prefab - afwerking - Vloerzeil
Bindmiddel van asbestmateriaal	Kunststof of -hars

<b>Gebondenheid op basis van bindmiddel</b>	Hecht
<b>Hoeveelheid (oppervlakte - aantal)</b>	• 6,22 m <sup>2</sup> - 1 stuk
<b>Totale oppervlakte</b>	6,22 m <sup>2</sup>
<b>Eenvoudig bereikbaar</b>	Ja
<b>Bevestigingswijze</b>	• Onbekend
<b>Identificatiemethode</b>	Vaststelling met monstername
<b>Destructieve handeling voor identificatie</b>	Nee

Het asbestmateriaal valt onder de mijlpaal van 2040.

Verwijderen

- Verwijder dit asbestmateriaal zo snel mogelijk. Volg de toestand goed op.
- Voer bijkomende staalname(s) uit.

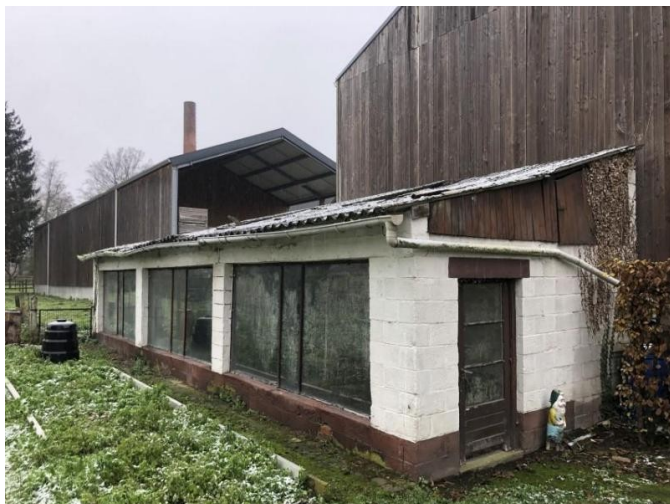
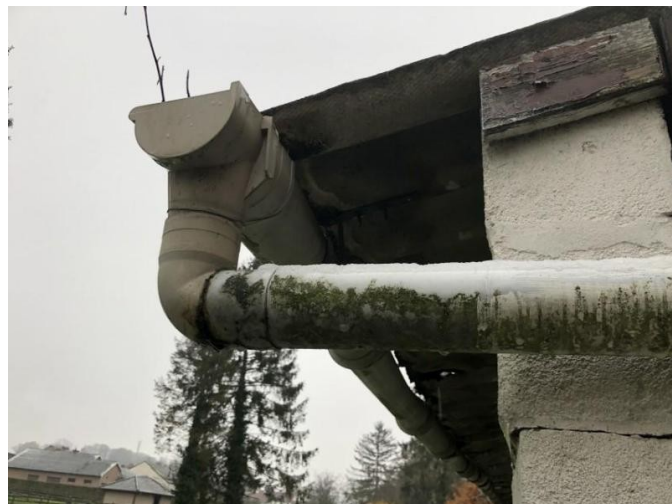
Overzichtsfoto

Eindbeoordeling materiaalrisico	Verhoogd materiaalrisico en/of verhoogde kans op vezelvrijgave
---------------------------------	--

Gebondenheid	Categorie 1: hechtgebonden in oorsprong
Asbestsoort (vezeltype)	Alleen chrysotiel
Asbestconcentratie	Laag (< 50%)
Afschermingsgraad van het gehele materiaal	Geheel of deels vrij van de buitenlucht
Toestand van het materiaal	Matig beschadigd, matig verweerd

Beschrijving	Golfplaten op schuur
Omgeving	Buiten
Primaire drager	Schuin dak
Asbestmateriaal	Dak- en gevelbekleding - Golfplaat
Bindmiddel van asbestmateriaal	Cement
Gebondenheid op basis van bindmiddel	Hecht

<b>Hoeveelheid (oppervlakte - aantal)</b>	<ul style="list-style-type: none"><li>• 61,00 m<sup>2</sup> - 1 stuk</li></ul>
<b>Totale oppervlakte</b>	61,00 m <sup>2</sup>
<b>Eenvoudig bereikbaar</b>	Ja
<b>Bevestigingswijze</b>	<ul style="list-style-type: none"><li>• Geschroefd</li></ul>
<b>Identificatiemethode</b>	Vaststelling zonder monstername
<b>Destructieve handeling voor identificatie</b>	Nee

Het asbestmateriaal valt onder de mijlpaal van 2034.

Verwijderen

- Verwijder dit asbestmateriaal zo snel mogelijk. Volg de toestand goed op.

- Eenvoudige handelingen: mag via doe-het-zelf of door werknemer(s) met opleidingsattest eenvoudige handelingen  
Asbest golfplaten behoren tot de groep van de hechtgebonden asbestproducten.

Golfplaten die te veel verweerd zijn, gebroken zijn, in een slechte staat zijn of breken onder hun eigen gewicht tijdens de afbraak, dienen verwijderd te worden door een erkend asbestverwijderaar.

Enkel golfplaten die zonder breken losgemaakt kunnen worden, mogen zelf verwijderd worden.

1. Beschermkledij dragen tijdens de werken, mondmasker P3, ...

2. Zorg ervoor dat de platen en de bevestigingspunten eerst bevochtigd worden vooraleer je ze verwijdert. Dit om vezelverspreiding tegen te gaan.

U mag de asbest golfplaten zelf naar het containerpark voeren, mits alles afgesloten is in daarvoor bestemde asbestafvalzakken.

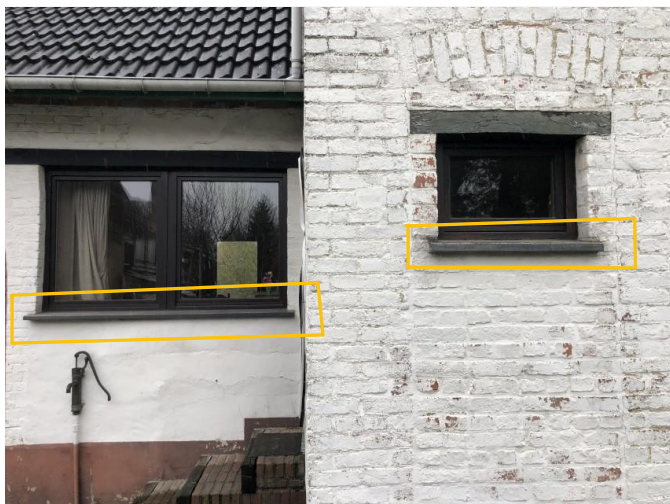
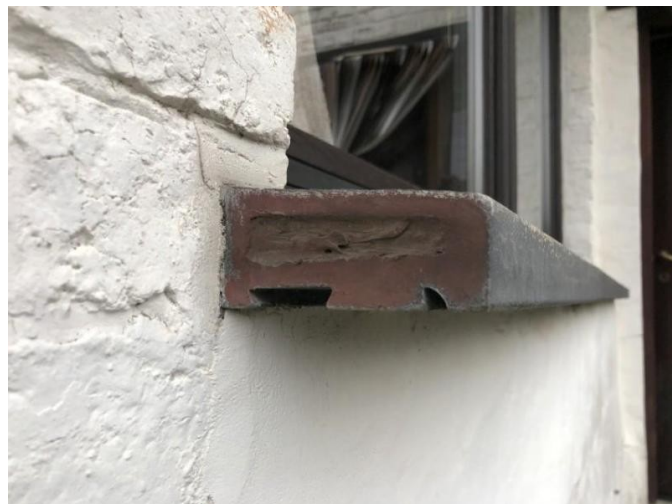
Overzichtsfoto

Eindbeoordeling materiaalrisico	Laag materiaalrisico en/of verlaagde kans op vezelvrijgave
---------------------------------	--

Gebondenheid	Categorie 1: hechtgebonden in oorsprong
Asbestsoort (vezeltype)	Alleen chrysotiel
Asbestconcentratie	Laag (< 50%)
Afschermingsgraad van het gehele materiaal	Geheel of deels vrij van de buitenlucht
Toestand van het materiaal	Licht beschadigd, licht verweerd. Intact materiaal type Pical – asbestboard of categorie III 'gebondenheid'

#	Type	Referentie	Resultaat
3.1	Puntmonster	3 I PS I Vensterbank Buiten	Chrysotiel

Beschrijving	3 I PS I Vensterbank Buiten
Omgeving	Buiten

<b>Primaire drager</b>	Dakopening (raam, ...)
<b>Asbestmateriaal</b>	Vensterbank buiten
<b>Bindmiddel van asbestmateriaal</b>	Cement
<b>Gebondenheid op basis van bindmiddel</b>	Hecht
<b>Hoeveelheid (gewicht - aantal)</b>	<ul style="list-style-type: none"> <li>• 10,00 kg - 1 stuk</li> </ul>
<b>Totaal gewicht</b>	10,00 kg
<b>Eenvoudig bereikbaar</b>	Ja
<b>Bevestigingswijze</b>	<ul style="list-style-type: none"> <li>• Geklemd</li> </ul>
<b>Identificatiemethode</b>	Vaststelling met monstername
<b>Destructieve handeling voor identificatie</b>	Nee

Het asbestmateriaal valt onder de mijlpaal van 2040.

Zorgvuldig beheren

- Zorg voor een veilig beheer. Vermijd het beschadigen van het asbestmateriaal. Controleer de toestand jaarlijks op wijzigingen.

- Eenvoudige handelingen: mag via doe-het-zelf of door werknemer(s) met opleidingsattest eenvoudige handelingen  
Dit is een hechtgebonden asbest buitentoepassing.

Dit asbestmateriaal mag enkel verwijderd worden als ze zonder breken losgemaakt kan worden.

Asbesttoepassingen die te veel verweerd zijn, gebroken zijn, in een slechte staat zijn of breken onder hun eigen gewicht tijdens de afbraak, dienen verwijderd te worden door een erkend asbestverwijderaar.

1. Beschermkledij dragen tijdens de werken, mondmasker P3, ...
2. Bevochtig eerst de asbesttoepassing. Dit om vezelverspreiding tegen te gaan.

Je mag het asbestmateriaal zelf naar het containerpark voeren, mits alles afgesloten is in daarvoor bestemde asbestafvalzakken.
