**Verlag huishoudelijke elektrische installatie op laagspanning en zeer lage spanning****Algemeen:**

| Referentie: 005-20260323-03 | Datum controle: 23/03/2026 |

| Adres installatie: Jaminéstraat 44 bus 3, 3700 - Tongeren | Nummer teller(s): 49887268 |

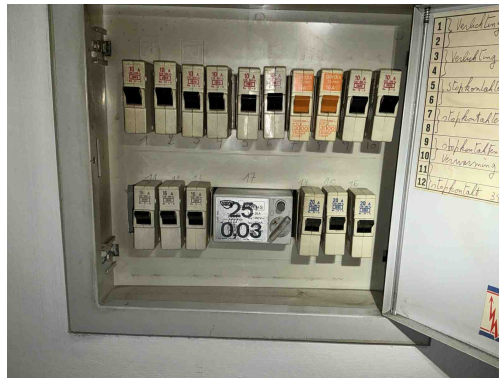
D24 - De differentieelstroombeschermingsinrichtingen die worden geplaatst in huishoudelijke installaties dienen tenminste van het type A te zijn (Boek 1: 5.3.5.3).

Opmerking: Zie hoofddiff

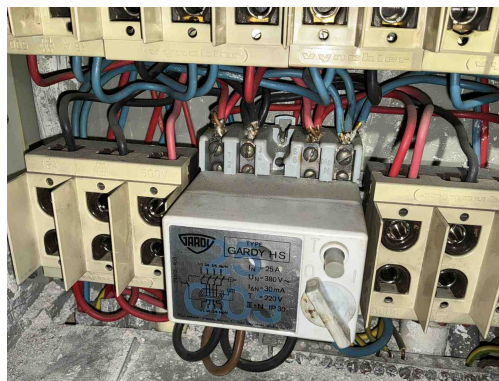
Er is corrosie aanwezig

Opmerking: Geleiders hoofddiff

T21 - Het elektrisch materieel is niet geplaatst volgens de voorschriften van de fabrikant/ regels van goed vakmanschap . (Boek 1: 1.4.1.3)

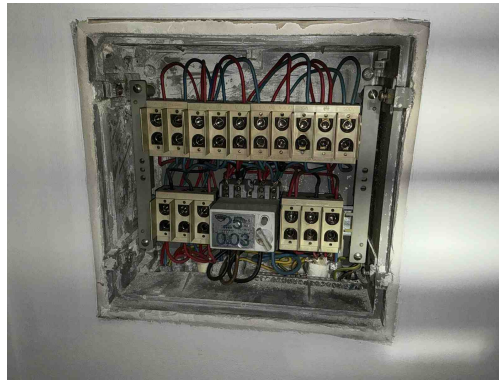
B30 - De houder van de beveiliging in een huishoudelijke ruimte is niet voorzien van aangepaste kalibreerelementen (Boek1: 5.3.5.5).

Opmerking: Verdeelbord

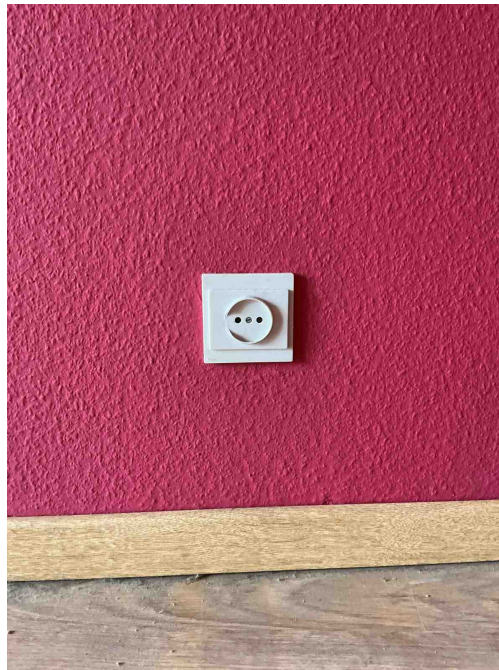
T11 - De contactdozen waarvan de toegekende stroomsterkte maximaal 16A en de toegekende spanning maximaal 250V bedraagt en niet bedoeld zijn voor de voeding van een of meerdere verbruikstoestellen voor een specifiek doel en niet geplaatst zijn in of op schakel- en verdeelborden, beschikken niet of IPXX-D (incl. gemeenschappelijke delen residentieel geheel) (Boek 1: 4.2.2.3/5.3.5.2).

Opmerking: Keuken, slpk1, hal, slpk 2

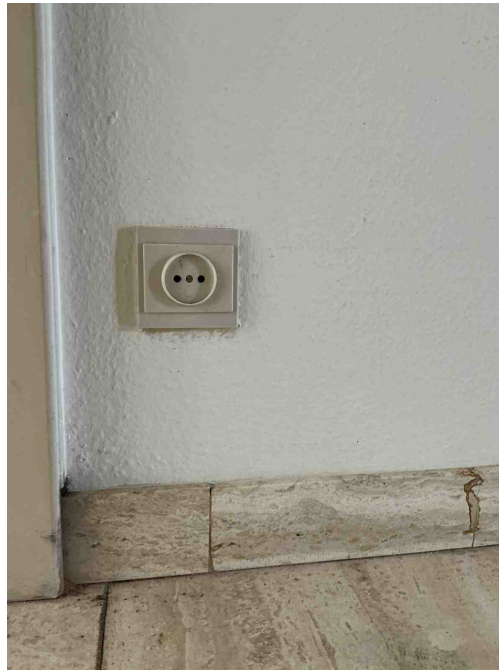
T11 - De contactdozen waarvan de toegekende stroomsterkte maximaal 16A en de toegekende spanning maximaal 250V bedraagt en niet bedoeld zijn voor de voeding van een of meerdere verbruikstoestellen voor een specifiek doel en niet geplaatst zijn in of op schakel- en verdeelborden, beschikken niet of IPXX-D (incl. gemeenschappelijke delen residentieel geheel) (Boek 1: 4.2.2.3/5.3.5.2).

Opmerking: Keuken, slpk1, hal, slpk 2

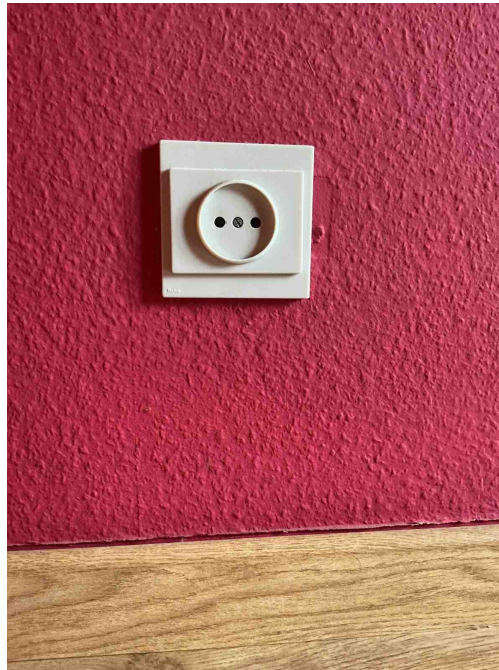
T11 - De contactdozen waarvan de toegekende stroomsterkte maximaal 16A en de toegekende spanning maximaal 250V bedraagt en niet bedoeld zijn voor de voeding van een of meerdere verbruikstoestellen voor een specifiek doel en niet geplaatst zijn in of op schakel- en verdeelborden, beschikken niet of IPXX-D (incl. gemeenschappelijke delen residentieel geheel) (Boek 1: 4.2.2.3/5.3.5.2).

Opmerking: Keuken, slpk1, hal, slpk 2

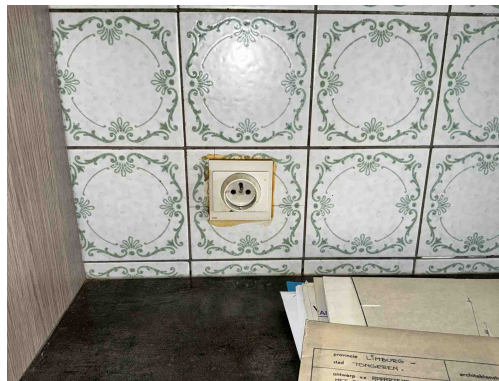
T11 - De contactdozen waarvan de toegekende stroomsterkte maximaal 16A en de toegekende spanning maximaal 250V bedraagt en niet bedoeld zijn voor de voeding van een of meerdere verbruikstoestellen voor een specifiek doel en niet geplaatst zijn in of op schakel- en verdeelborden, beschikken niet of IPXX-D (incl. gemeenschappelijke delen residentieel geheel) (Boek 1: 4.2.2.3/5.3.5.2).

Opmerking: Keuken, slpk1, hal, slpk 2

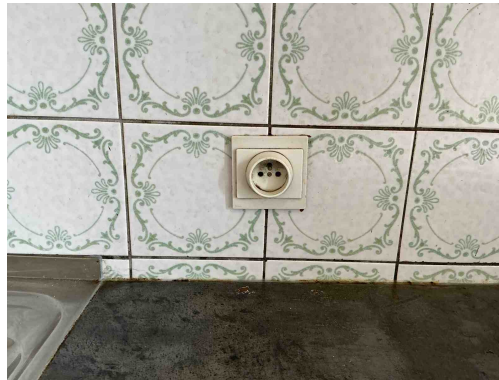
T11 - De contactdozen waarvan de toegekende stroomsterkte maximaal 16A en de toegekende spanning maximaal 250V bedraagt en niet bedoeld zijn voor de voeding van een of meerdere verbruikstoestellen voor een specifiek doel en niet geplaatst zijn in of op schakel- en verdeelborden, beschikken niet of IPXX-D (incl. gemeenschappelijke delen residentieel geheel) (Boek 1: 4.2.2.3/5.3.5.2).

Opmerking: Keuken, slpk1, hal, slpk 2

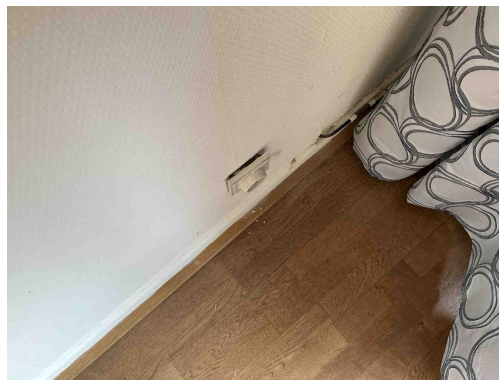
T10 - Bepaalde contactdozen en/of schakelaars zijn niet degelijk bevestigd (Boek 1: 1.4.1.3).

Opmerking: Woonkamer
