**Verslag huishoudelijke elektrische installatie op laagspanning en zeer lage spanning****Algemeen:**

Referentie: <b>005-20260323-03</b>	Datum controle: <b>23/03/2026</b>
Keurder: <b>005</b>

Eigenaar:	<b>Onbekend</b>	EAN-code:	<b>Onbekend</b>
Adres installatie:	<b>Jaminéstraat 44 bus 3, 3700 - Tongeren</b>	Nummer teller(s):	<b>49887268</b>
		Distributienetbeheerder installatie:	<b>Fluvius</b>
Datum uitvoering installatie:	<input checked="" type="checkbox"/> Vóór 01/10/1981 <input type="checkbox"/> Tussen 01/10/1981 en 01/06/2020 <input type="checkbox"/> Vanaf 01/06/2020		
Type:	<input checked="" type="checkbox"/> Woonenheid <input type="checkbox"/> Niet-huishoudelijk <input type="checkbox"/> PV <input type="checkbox"/> Batterij <input type="checkbox"/> Laadpaal

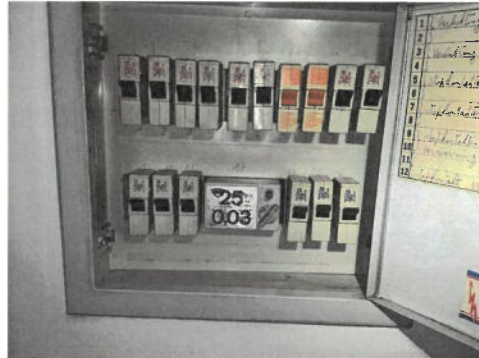
**D24** - De differentieelstroombeschermingsinrichtingen die worden geplaatst in huishoudelijke installaties dienen tenminste van het type A te zijn (Boek 1: 5.3.5.3).

*Opmerking: Zie hoofddiff*

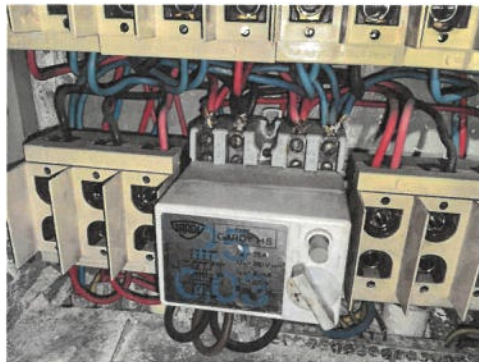
Er is corrosie aanwezig

*Opmerking: Geleiders hoofddiff*

**T21** - Het elektrisch materieel is niet geplaatst volgens de voorschriften van de fabrikant/ regels van goed vakmanschap . (Boek 1: 1.4.1.3)

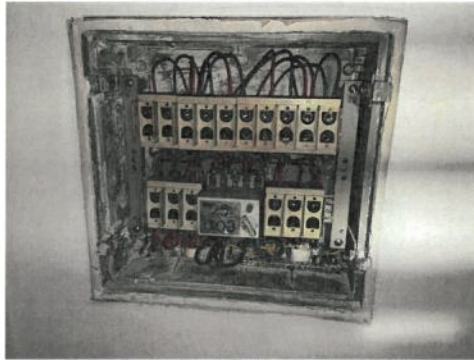
**B30** - De houder van de beveiliging in een huishoudelijke ruimte is niet voorzien van aangepaste kalibreerelementen (Boek1: 5.3.5.5).

*Opmerking: Verdeelbord*

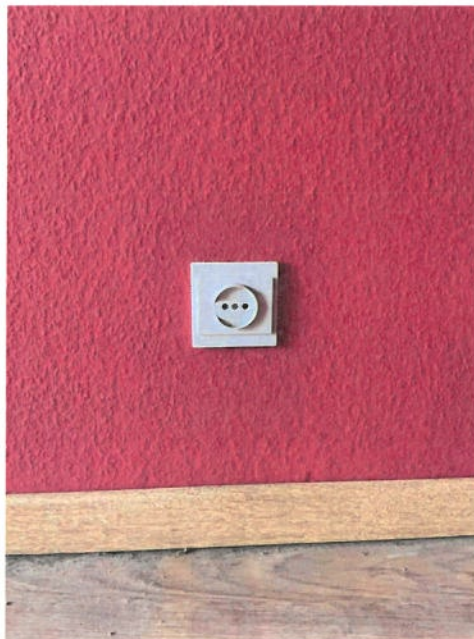
**T11** - De contactdozen waarvan de toegekende stroomsterkte maximaal 16A en de toegekende spanning maximaal 250V bedraagt en niet bedoeld zijn voor de voeding van een of meerdere verbruikstoestellen voor een specifiek doel en niet geplaatst zijn in of op schakel- en verdeelborden, beschikken niet of IPXX-D (incl. gemeenschappelijke delen residentieel geheel) (Boek 1: 4.2.2.3/5.3.5.2).

*Opmerking: Keuken, slpk1, hal, slpk 2*

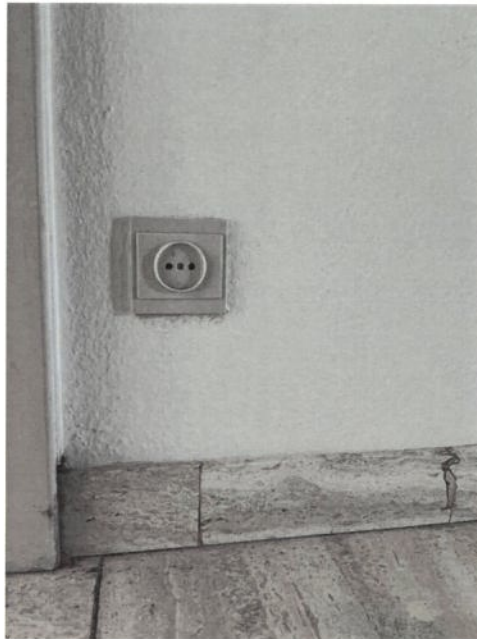
**T11** - De contactdozen waarvan de toegekende stroomsterkte maximaal 16A en de toegekende spanning maximaal 250V bedraagt en niet bedoeld zijn voor de voeding van een of meerdere verbruikstoestellen voor een specifiek doel en niet geplaatst zijn in of op schakel- en verdeelborden, beschikken niet of IPXX-D (incl. gemeenschappelijke delen residentieel geheel) (Boek 1: 4.2.2.3/5.3.5.2).

*Opmerking: Keuken, slpk1, hal, slpk 2*

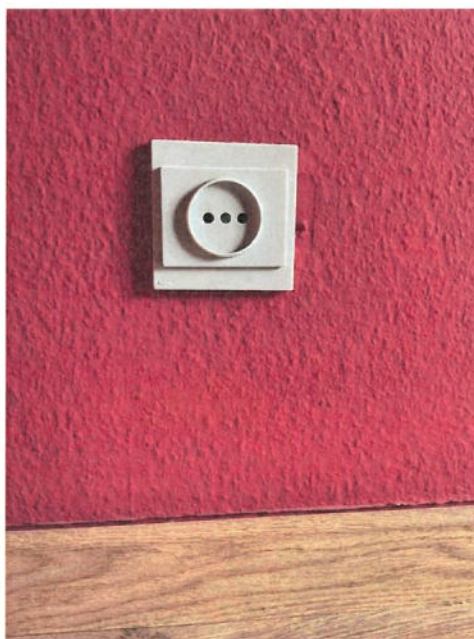
**T11** - De contactdozen waarvan de toegekende stroomsterkte maximaal 16A en de toegekende spanning maximaal 250V bedraagt en niet bedoeld zijn voor de voeding van een of meerdere verbruikstoestellen voor een specifiek doel en niet geplaatst zijn in of op schakel- en verdeelborden, beschikken niet of IPXX-D (incl. gemeenschappelijke delen residentieel geheel) (Boek 1: 4.2.2.3/5.3.5.2).

*Opmerking: Keuken, slpk1, hal, slpk 2*

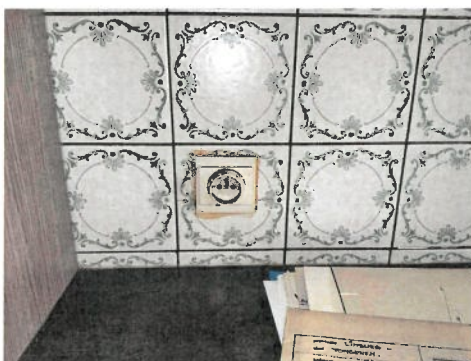
**T11** - De contactdozen waarvan de toegekende stroomsterkte maximaal 16A en de toegekende spanning maximaal 250V bedraagt en niet bedoeld zijn voor de voeding van een of meerdere verbruikstoestellen voor een specifiek doel en niet geplaatst zijn in of op schakel- en verdeelborden, beschikken niet of IPXX-D (incl. gemeenschappelijke delen residentieel geheel) (Boek 1: 4.2.2.3/5.3.5.2).

*Opmerking: Keuken, slpk1, hal, slpk 2*

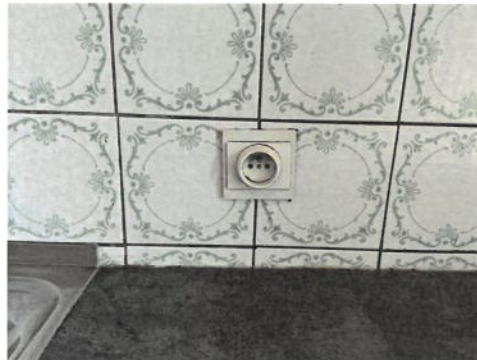
**T11** - De contactdozen waarvan de toegekende stroomsterkte maximaal 16A en de toegekende spanning maximaal 250V bedraagt en niet bedoeld zijn voor de voeding van een of meerdere verbruikstoestellen voor een specifiek doel en niet geplaatst zijn in of op schakel- en verdeelborden, beschikken niet of IPXX-D (incl. gemeenschappelijke delen residentieel geheel) (Boek 1: 4.2.2.3/5.3.5.2).

*Opmerking: Keuken, slpk1, hal, slpk 2*

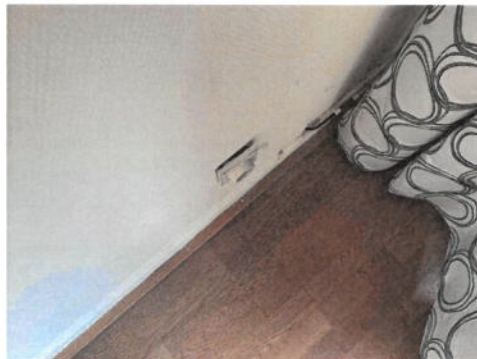
**T10** - Bepaalde contactdozen en/of schakelaars zijn niet degelijk bevestigd (Boek 1: 1.4.1.3).

*Opmerking: Woonkamer*
