Asbestinventarisatetest

Vinktstraat 115, 8700 Tielt

Attestnummer : 20221208-000106.000

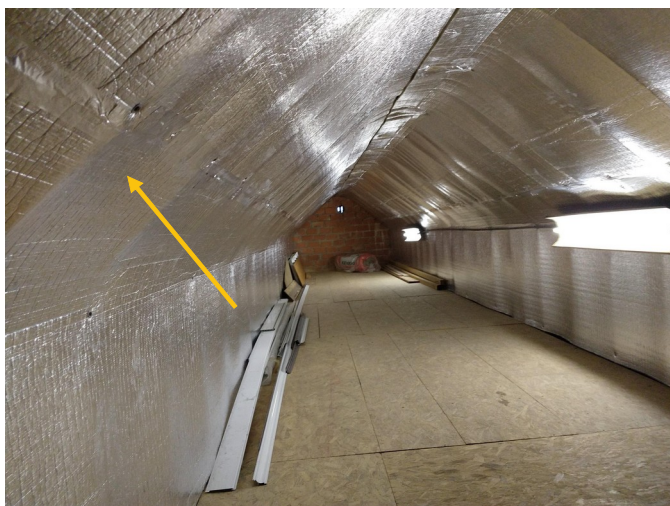
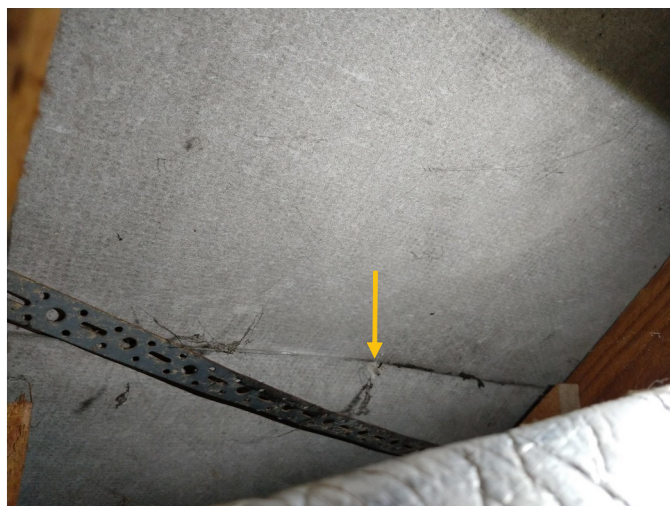
Eindbeoordeling materiaalrisico	Zeer laag materiaalrisico en/of zeer lage kans op vezelvrijgave
---------------------------------	---

Gebondenheid	Categorie 1: hechtgebonden in oorsprong
Asbestsoort (vezeltype)	Alleen chrysotiel
Asbestconcentratie	Laag (< 50%)
Afschermingsgraad van het gehele materiaal	Stootvaste afscherming of omkasting
Toestand van het materiaal	Onbeschadigd, niet verweerd

#	Type	Referentie	Resultaat
1.1	Puntmonster	VANSTEENKISTE221103-1	Chrysotiel

Beschrijving	Woning: onderdak
Omgeving	Binnen
Primaire drager	Schuin dak
Asbestmateriaal	Plaat, paneel, tablet - Type Menuiserite
Bindmiddel van asbestmateriaal	Cement
Gebondenheid op basis van bindmiddel	Hecht
Hoeveelheid (oppervlakte - dikte - aantal)	• 500,00 m ² - 0,50 cm - 1 stuk
Totaal volume	2,50 m ³

Eenvoudig bereikbaar	Ja
Bevestigingswijze	<ul style="list-style-type: none">• Genageld, geniet
Identificatiemethode	Vaststelling met monstername
Destructieve handeling voor identificatie	Nee

- Zorg voor een veilig beheer. Vermijd het beschadigen van het asbestmateriaal. Controleer de toestand jaarlijks op wijzigingen.

- Eenvoudige handelingen: enkel door erkend asbestverwijderaar
Aangezien de onderdakplaten genageld werden op de houten dakconstructie is het wenselijk dit materiaal te laten verwijderen door een erkend asbestverwijderaar bij eventuele renovatiewerken aan het dak.

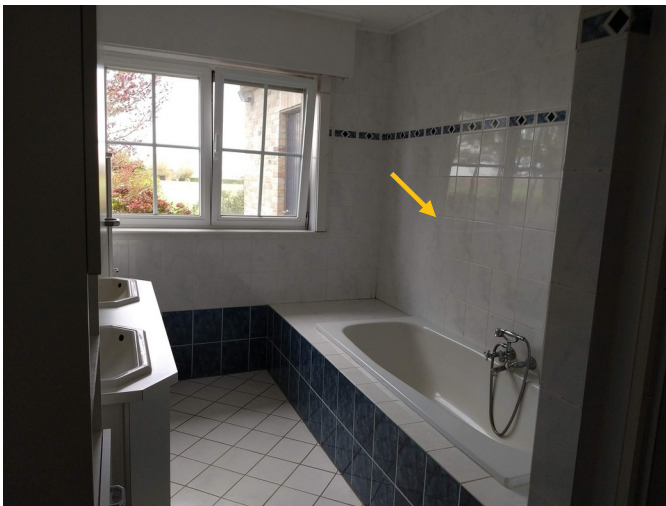
Vrije foto

Cementlijm van faïencetegels kan mogelijks asbesthoudend zijn.

Geen staalname mogelijk wegens faïencetegels in intacte staat.

Identificatiemethode	Geen staalname mogelijk wegens niet zichtbaar of bemonsterbaar.
Primaire drager	Binnenwand
(Asbest)materiaal	In-situ afwerkingslagen - Smeerlaag
Bindmiddel	Cement
Gebondenheid bindmiddel	Hecht

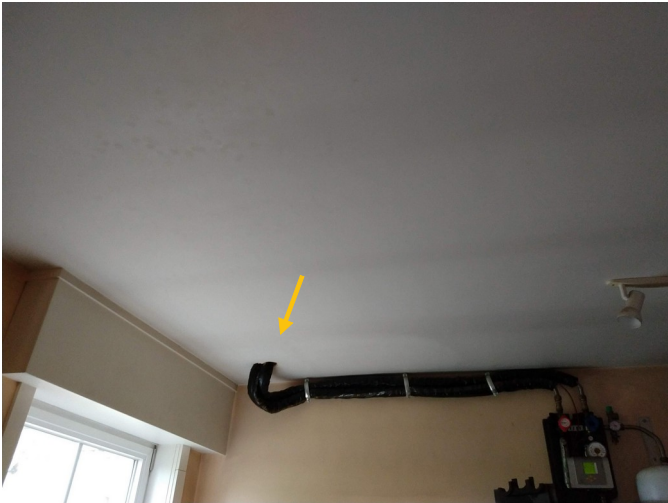
Geen asbest

#	Type	Referentie	Resultaat
3.1	Mengmonster	VANSTEENKISTE221103-3	Geen asbest

Beschrijving	Woning: pleisterwerk plafond
Omgeving	Binnen
Primaire drager	Plafond

Bindmiddel van materiaal	Gips - kalk
Gebondenheid op basis van bindmiddel	Niet-hechtgebonden
Hoeveelheid (oppervlakte - dikte - aantal)	• 340,00 m ² - 1,00 cm - 1 stuk
Totaal volume	3,40 m ³
Identificatiemethode	Vaststelling met monstername
Destructieve handeling voor identificatie	Nee

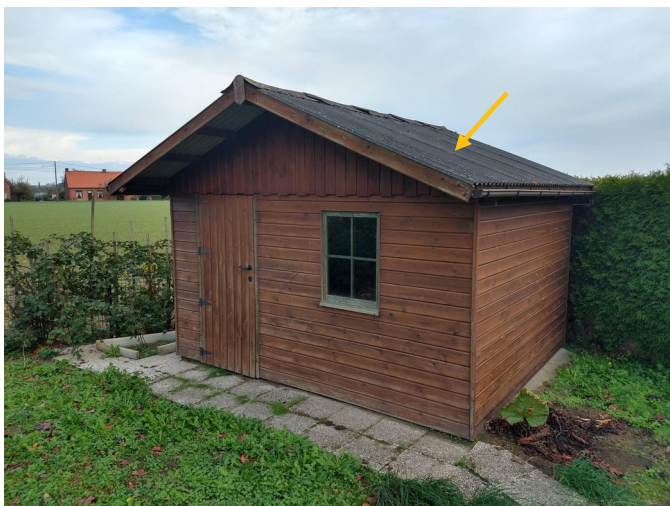
Geen asbest

#	Type	Referentie	Resultaat
4.1	Puntmonster	VANSTEENKISTE221103-4	Geen asbest

Beschrijving	Tuinhuis: golfplaten als dakbedekking
Omgeving	Grenst aan binnen- en buitenlucht
Primaire drager	Schuin dak
Bindmiddel van materiaal	Cement

Gebondenheid op basis van bindmiddel	Hecht
Hoeveelheid (oppervlakte - aantal)	• 24,00 m ² - 1 stuk
Totale oppervlakte	24,00 m ²
Identificatiemethode	Vaststelling met monstername
Destructieve handeling voor identificatie	Nee

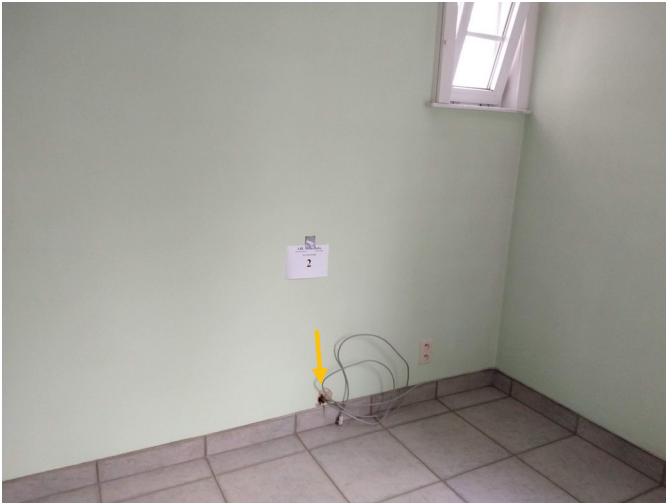
Geen asbest

#	Type	Referentie	Resultaat
5.1	Mengmonster	VANSTEENKISTE221103-2	Geen asbest

Beschrijving	Woning: pleisterwerk muren
Omgeving	Binnen
Primaire drager	Binnenwand

Bindmiddel van materiaal	Gips - kalk
Gebondenheid op basis van bindmiddel	Niet-hechtgebonden
Hoeveelheid (oppervlakte - dikte - aantal)	• 680,00 m ² - 1,00 cm - 1 stuk
Totaal volume	6,80 m ³
Identificatiemethode	Vaststelling met monstername
Destructieve handeling voor identificatie	Nee
