Verlag huishoudelijke elektrische installatie op laagspanning en zeer lage spanning

Referentie: 010-20260410-04	Datum controle: 10/04/2026
Keurder: 010

Eigenaar: Onbekend	EAN-code: 541448820044196563
Adres installatie: Nijlse Baan 45, 2280 - Grobbendonk	Nummer teller(s): 1LGZ0469735635
Distributienetbeheerder installatie: Fluvius	
Datum uitvoering installatie:	<input checked="" type="checkbox"/> Vóór 01/10/1981 <input type="checkbox"/> Tussen 01/10/1981 en 01/06/2020 <input type="checkbox"/> Vanaf 01/06/2020
Type:	<input checked="" type="checkbox"/> Wooneenheid <input type="checkbox"/> Niet-huishoudelijk <input type="checkbox"/> PV <input type="checkbox"/> Batterij <input type="checkbox"/> Laadpaal

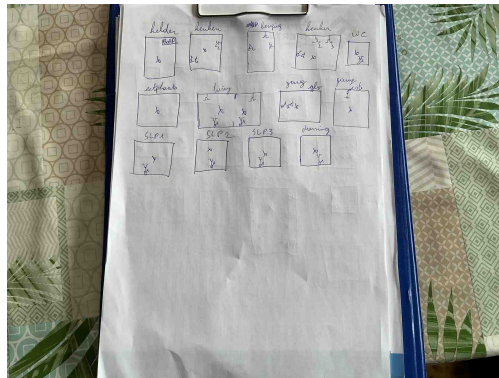
S01 - Het ééndraadsschema ontbreekt (Boek 1: 3.1.2.1).

Opmerking: Algemeen

S06 - De situatieplannen ontbreken (Boek 1: 3.1.2.1).

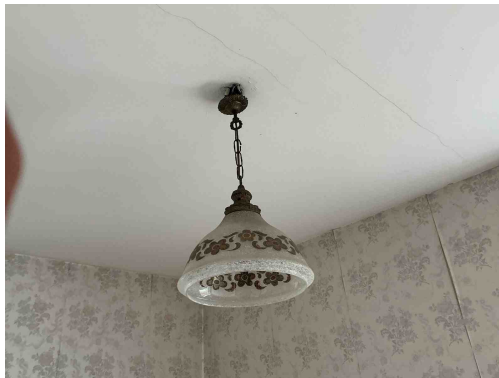
C21 - Het gebruik van geleiders van het type VOB, zonder bijkomende afscherming is niet toegestaan (Boek 1: 5.2.9.6).

Opmerking: Oa kot 1 en slaapkamer

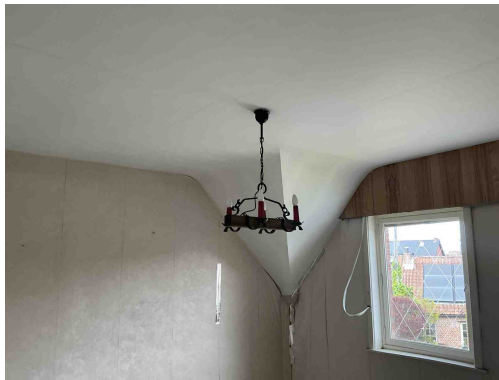
Klasse 0 armatuur

Opmerking: Oa Living , gang , eetplaats,....

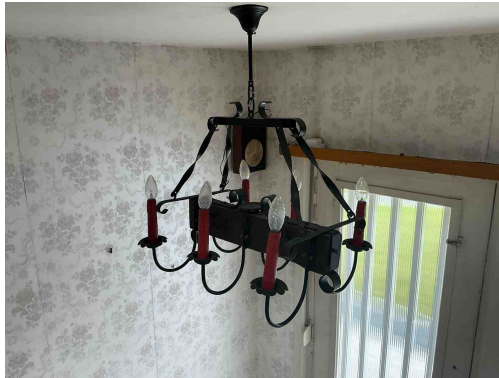
Klasse 0 armatuur

Opmerking: Oa Living , gang , eetplaats,....

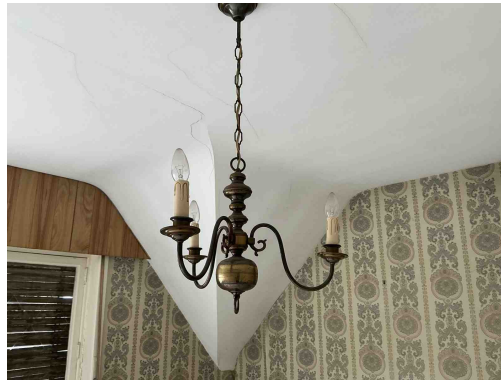
Klasse 0 armatuur

Opmerking: Oa Living , gang , eetplaats,....

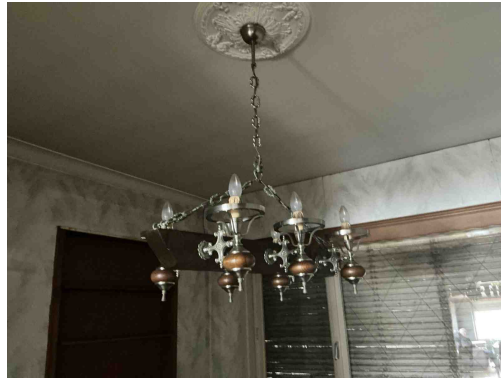
Klasse 0 armatuur

Opmerking: Oa Living , gang , eetplaats,....

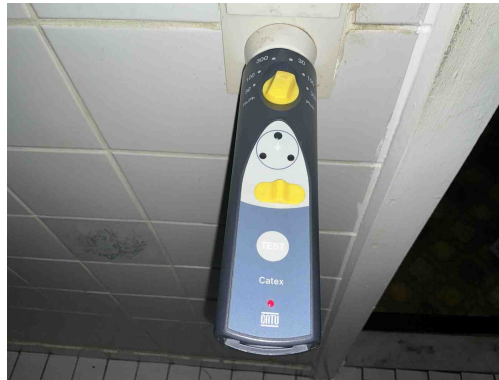
- A16** - Er is geen continuïteit van de beschermingsgeleider van de contactdoos (Boek 1: 5.4.3.4).
Opmerking: Oa badkamer en berging

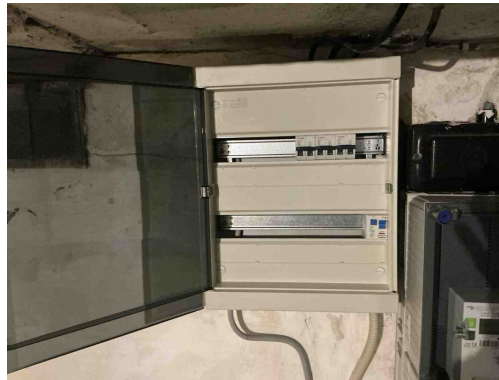
B17 - De voedingsspanning is niet op elk bord vermeld (Boek 1: 3.1.3.3).
Opmerking: Oa bord 1 en 2

B18 - Het volgnummer is niet op elk bord vermeld (Boek 1: 3.1.3.3).
Opmerking: Oa bord 1 en 2

B06 - Het elektrisch verdeelbord heeft niet de minimale beschermingsgraad IPXX-B in een gewone ruimte (Boek 1: 4.2.2.3).
Opmerking: Oa bord 1

D05 - Er is geen ondergeschikte differentieelstroominrichting van maximum 30 mA geplaatst voor de beveiliging van de ruimte(n) die een badkuip en/of douche bevatten (Boek 1: 4.2.4.3).
Opmerking: Oa badkamer

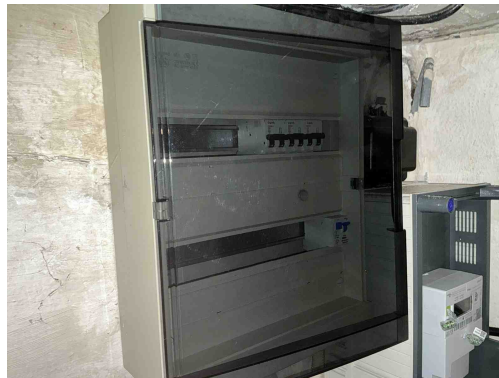
B17 - De voedingsspanning is niet op elk bord vermeld (Boek 1: 3.1.3.3).
Opmerking: Oa bord 1 en 2

B18 - Het volgnummer is niet op elk bord vermeld (Boek 1: 3.1.3.3).
Opmerking: Oa bord 1 en 2

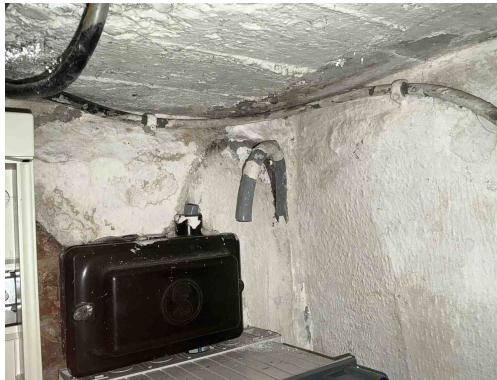
C28 - Niet gebruikte leidingen onder spanning zijn niet op een degelijke manier geïsoleerd of verwijderd (Boek 1: 4.2.1.1).
Opmerking: Oa aan bord 1

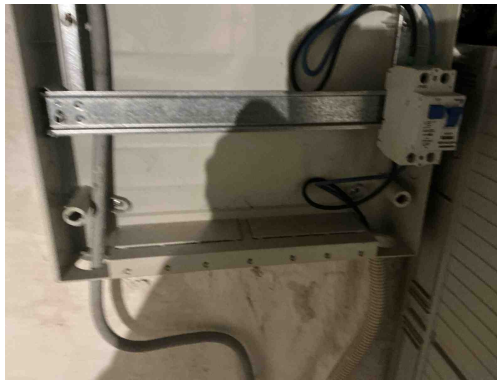
T21 - Het elektrisch materieel is niet geplaatst volgens de voorschriften van de fabrikant/ regels van goed vakmanschap . (Boek 1: 1.4.1.3)
Opmerking: Oa bord 1 vijzen van de ophanging niet afgedekt
