**Verslag huishoudelijke elektrische installatie op laagspanning en zeer lage spanning****Algemeen:**

| Referentie: <b>006-20260303-02</b> | Datum controle: <b>03/03/2026</b> |

| Adres installatie: <b>Spieren 10, 2440 - Geel</b> | Nummer teller(s): <b>1sag1100244040</b> |

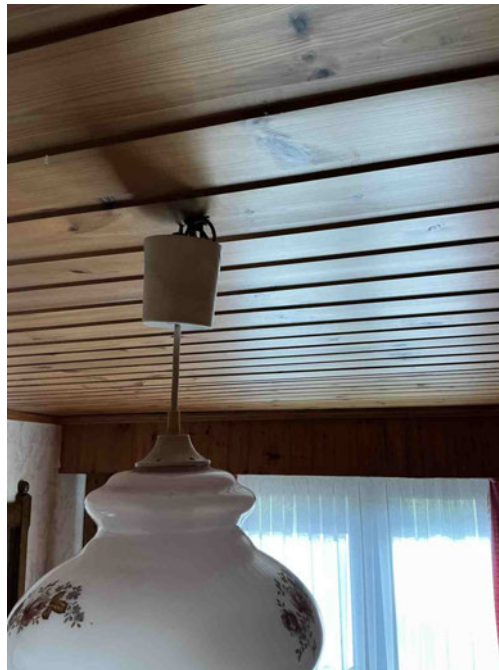
**T21** - Het elektrisch materieel is niet geplaatst volgens de voorschriften van de fabrikant/ regels van goed vakmanschap . (Boek 1: 1.4.1.3)

*Opmerking: Schroeven bord1, lamp slaapkamer 1, eetkamer,*

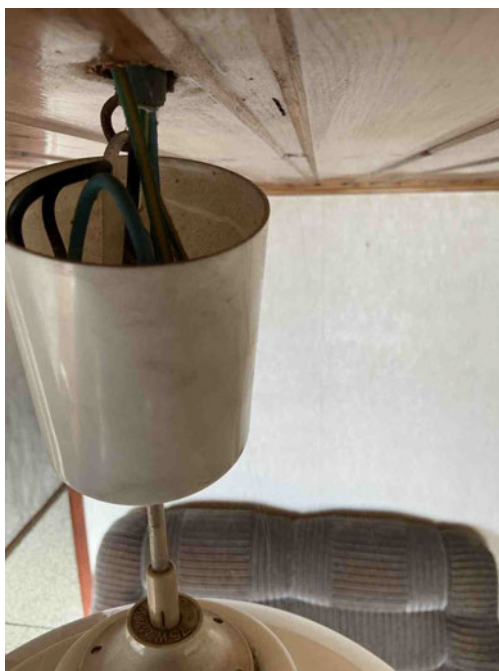
**T21** - Het elektrisch materieel is niet geplaatst volgens de voorschriften van de fabrikant/ regels van goed vakmanschap . (Boek 1: 1.4.1.3)

*Opmerking: Schroeven bord1, lamp slaapkamer 1, eetkamer,*

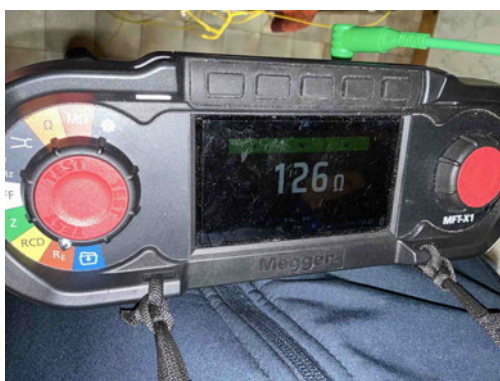
| Spreidingsweerstand van de aardverbinding: | <b>126 Ω</b> | Meetmethode: | <b>RE</b> |

**A05** - De waarde van de spreidingsweerstand van de aardverbinding is te hoog (Boek 1: 5.4.2).  
*Opmerking: 1260hm*

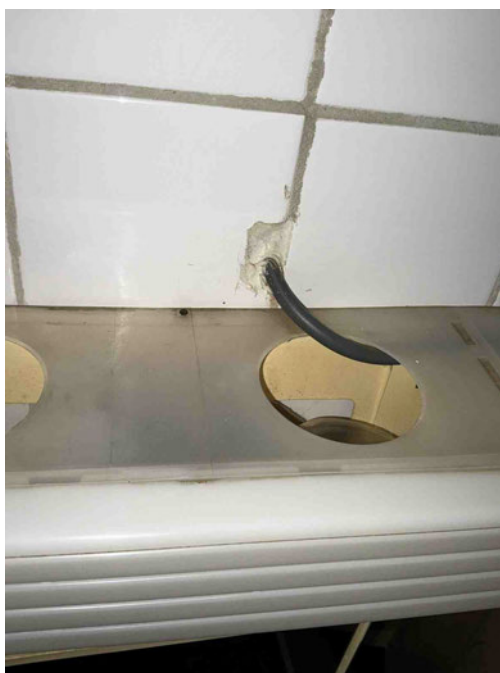
**T17** - Het verlichtingstoestel, gevoed op laagspanning, in volume 2 van de badkamer is niet minstens IPX4 (spatwaterdicht) (Boek 1: 7.1).

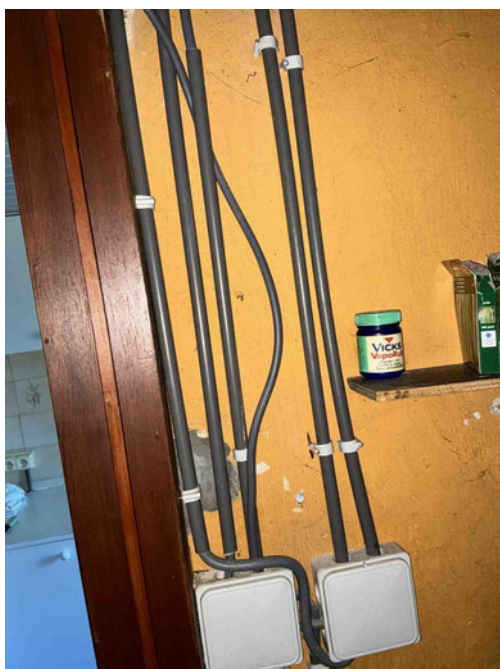
**C13** - Onvoldoende bevestiging van de leiding(en) (Boek 1: 5.2.9.5).  
*Opmerking: Aan keldertrap*

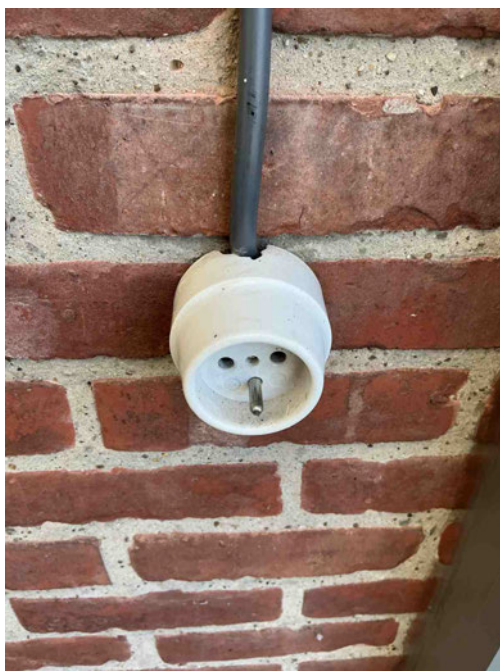
**T09** - Bepaalde contactdozen en/of schakelaars zijn beschadigd (Boek 1: 1.4.1.3).

*Opmerking: Veranda*

**T11** - De contactdozen waarvan de toegekende stroomsterkte maximaal 16A en de toegekende spanning maximaal 250V bedraagt en niet bedoeld zijn voor de voeding van een of meerdere verbruikstoestellen voor een specifiek doel en niet geplaatst zijn in of op schakel- en verdeelborden, beschikken niet of IPXX-D (incl. gemeenschappelijke delen residentieel geheel) (Boek 1: 4.2.2.3/5.3.5.2).
