**Verslag huishoudelijke elektrische installatie op laagspanning en zeer lage spanning****Algemeen:**

| Referentie: <b>010-20260312-01</b> | Datum controle: <b>12/03/2026</b> |

| Adres installatie: | <b>provinciebaan 29, 2235 - Hulshout</b> | Nummer teller(s): | <b>8860082</b> |

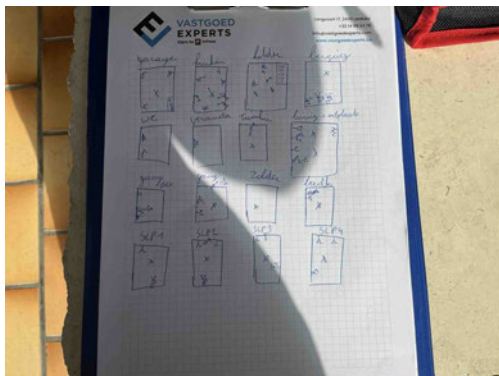
**S01** - Het ééndraadsschema ontbreekt (Boek 1: 3.1.2.1).  
*Opmerking: Algemeen*

**S06** - De situatieplannen ontbreken (Boek 1: 3.1.2.1).  
*Opmerking: Algemeen*

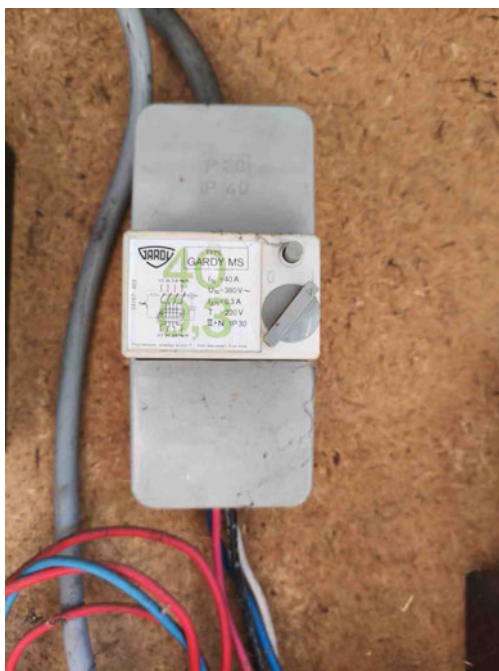
**D04** - De hoofddifferentieelstroominrichting is niet verzegelbaar (Boek 1: 4.2.4.3).  
*Opmerking: Algemeen*

**D03** - Er is geen differentieelstroominrichting van maximum 300 mA geplaatst in het begin van de elektrische installatie van een residentieel geheel (incl. in de gemeenschappelijke delen) (Boek 1: 4.2.4.3, 4.2.4.4).  
*Opmerking: Algemeen*

**D24** - De differentieelstroombeschermingsinrichtingen die worden geplaatst in huishoudelijke installaties dienen tenminste van het type A te zijn (Boek 1: 5.3.5.3).  
*Opmerking: Oa bord 1*

**B17** - De voedingsspanning is niet op elk bord vermeld (Boek 1: 3.1.3.3).  
*Opmerking: Oa Bord 1,2,3,4,5,....*

**B18** - Het volgnummer is niet op elk bord vermeld (Boek 1: 3.1.3.3).  
*Opmerking: Oa bord 1,2,3,4,5,....*

**D05** - Er is geen ondergeschikte differentieelstroominrichting van maximum 30 mA geplaatst voor de beveiliging van de ruimte(n) die een badkuip en/of douche bevatten (Boek 1: 4.2.4.3).  
*Opmerking: Oa badkamer*

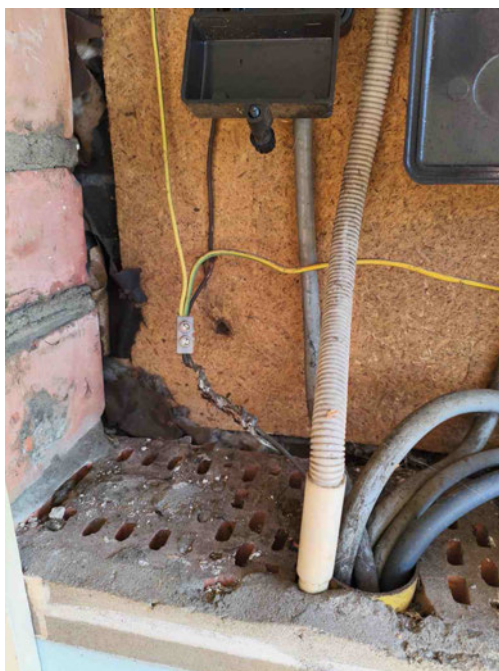
**A10** - De aardingsonderbreker ontbreekt (Boek 1: 5.4.3.5).  
*Opmerking: Algemeen*

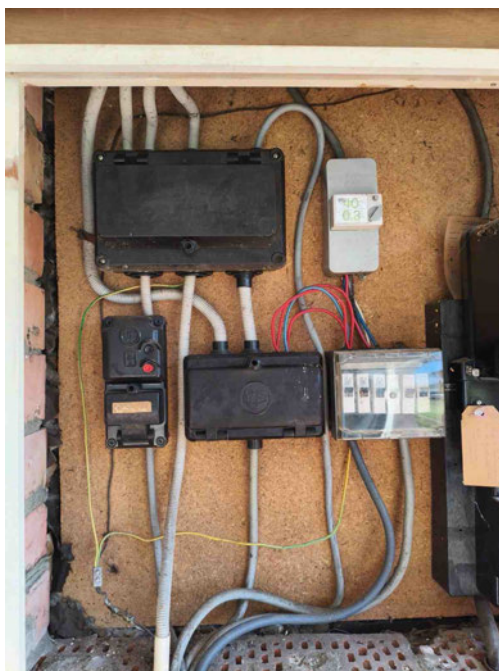
**B30** - De houder van de beveiliging in een huishoudelijke ruimte is niet voorzien van aangepaste kalibreerelementen (Boek1: 5.3.5.5).

*Opmerking: Oa bord 2 , 3 ,4,....*

**B17** - De voedingsspanning is niet op elk bord vermeld (Boek 1: 3.1.3.3).

*Opmerking: Oa Bord 1,2,3,4,5,....*

**B18** - Het volgnummer is niet op elk bord vermeld (Boek 1: 3.1.3.3).

*Opmerking: Oa bord 1,2,3,4,5,....*

**C13** - Onvoldoende bevestiging van de leiding(en) (Boek 1: 5.2.9.5).

*Opmerking: Oa veranda en garage*

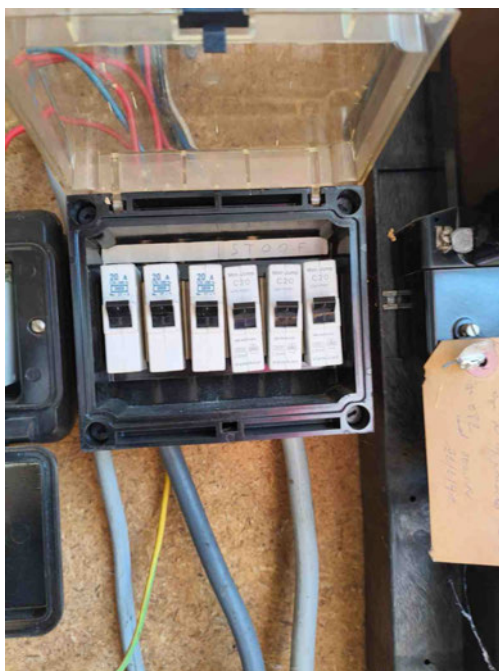
**B30** - De houder van de beveiliging in een huishoudelijke ruimte is niet voorzien van aangepaste kalibreerelementen (Boek1: 5.3.5.5).

*Opmerking: Oa bord 2 , 3 ,4,....*

**B17** - De voedingsspanning is niet op elk bord vermeld (Boek 1: 3.1.3.3).

*Opmerking: Oa Bord 1,2,3,4,5,....*

**B18** - Het volgnummer is niet op elk bord vermeld (Boek 1: 3.1.3.3).

*Opmerking: Oa bord 1,2,3,4,5,....*

**I01** - De waarde van de isolatieweerstand per kring dient tenminste 0,50 Mohm (1000 x Utest) te zijn (Boek 1: 6.4.5.1).

*Opmerking: Oa bord 2*

**D05** - Er is geen ondergeschikte differentieelstroominrichting van maximum 30 mA geplaatst voor de beveiliging van de ruimte(n) die een badkuip en/of douche bevatten (Boek 1: 4.2.4.3).

*Opmerking: Oa badkamer*

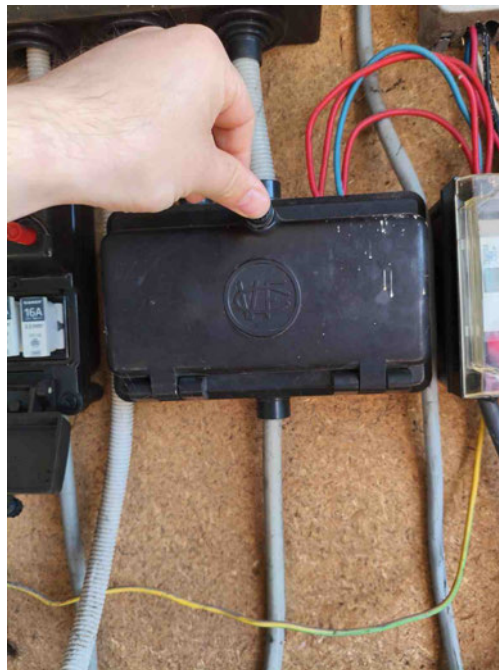
**B30** - De houder van de beveiliging in een huishoudelijke ruimte is niet voorzien van aangepaste kalibreerelementen (Boek1: 5.3.5.5).

*Opmerking: Oa bord 2 , 3 ,4,....*

**B17** - De voedingsspanning is niet op elk bord vermeld (Boek 1: 3.1.3.3).

*Opmerking: Oa Bord 1,2,3,4,5,....*

**B18** - Het volgnummer is niet op elk bord vermeld (Boek 1: 3.1.3.3).

*Opmerking: Oa bord 1,2,3,4,5,....*

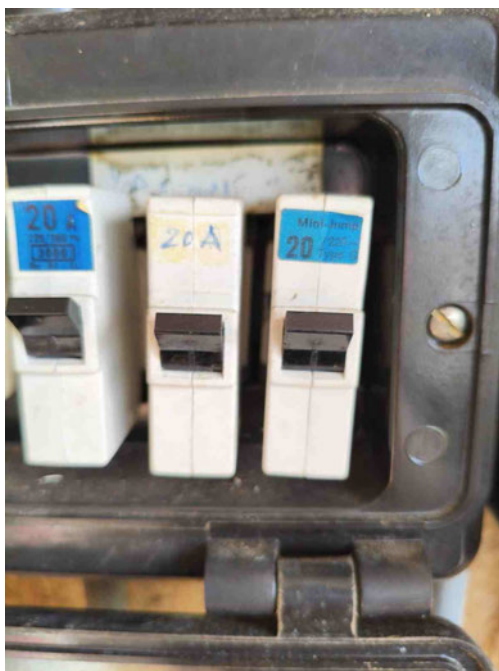
**B30** - De houder van de beveiliging in een huishoudelijke ruimte is niet voorzien van aangepaste kalibreerelementen (Boek1: 5.3.5.5).

*Opmerking: Oa bord 2 , 3 ,4,....*

**B17** - De voedingsspanning is niet op elk bord vermeld (Boek 1: 3.1.3.3).

*Opmerking: Oa Bord 1,2,3,4,5,....*

**D08** - De nodige markeringen op de beveiligingstoestellen ontbreken of zijn onleesbaar (Boek 1: 5.3.5.5).

*Opmerking: Oa bord 3*

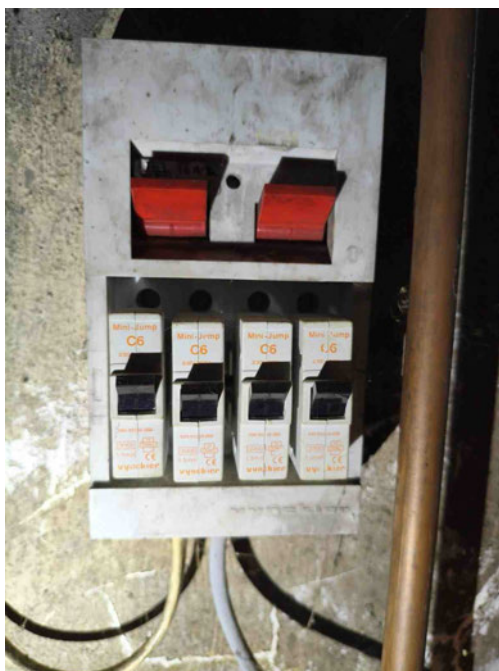
**B30** - De houder van de beveiliging in een huishoudelijke ruimte is niet voorzien van aangepaste kalibreerelementen (Boek1: 5.3.5.5).

*Opmerking: Oa bord 2 , 3 ,4,....*

**B17** - De voedingsspanning is niet op elk bord vermeld (Boek 1: 3.1.3.3).

*Opmerking: Oa Bord 1,2,3,4,5,....*

**B18** - Het volgnummer is niet op elk bord vermeld (Boek 1: 3.1.3.3).

*Opmerking: Oa bord 1,2,3,4,5,....*

**B29** - Het elektrisch verdeelbord in een huishoudelijke ruimte is niet voorzien van een deur (Boek1: 5.3.5.1).

*Opmerking: Oa bord 5*

**D05** - Er is geen ondergeschikte differentieelstroominrichting van maximum 30 mA geplaatst voor de beveiliging van de ruimte(n) die een badkuip en/of douche bevatten (Boek 1: 4.2.4.3).

*Opmerking: Oa badkamer*

**C38** - Het gebruikte kabeltype (snoerkabel) voldoet niet aan de specificaties die van toepassing zijn op voedingsleidingen voor vaste installatie (Boek 1: 1.4.2.1, 5.2.6.2).

*Opmerking: Oa kelder bord 5*

**B16** - De interne soepele geleiders zijn niet aan beide uiteinden voorzien van samenknijpende hulzen of evenwaardig (Boek 1: 5.3.5.5).

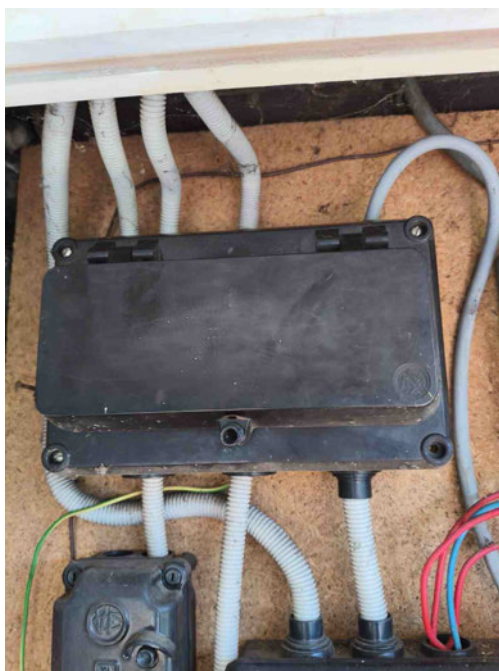
**B30** - De houder van de beveiliging in een huishoudelijke ruimte is niet voorzien van aangepaste kalibreerelementen (Boek1: 5.3.5.5).

*Opmerking: Oa bord 2 , 3 ,4,....*

**B17** - De voedingsspanning is niet op elk bord vermeld (Boek 1: 3.1.3.3).

*Opmerking: Oa Bord 1,2,3,4,5,....*

**B18** - Het volgnummer is niet op elk bord vermeld (Boek 1: 3.1.3.3).

*Opmerking: Oa bord 1,2,3,4,5,....*

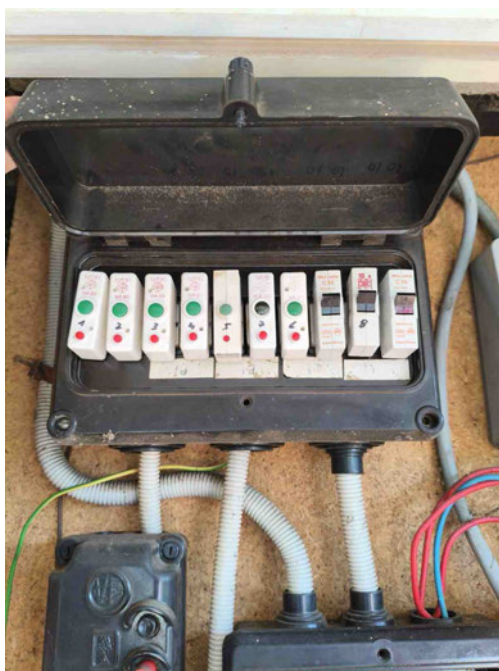
**B30** - De houder van de beveiliging in een huishoudelijke ruimte is niet voorzien van aangepaste kalibreerelementen (Boek1: 5.3.5.5).

*Opmerking: Oa bord 2 , 3 ,4,....*

**B17** - De voedingsspanning is niet op elk bord vermeld (Boek 1: 3.1.3.3).

*Opmerking: Oa Bord 1,2,3,4,5,....*

**B18** - Het volgnummer is niet op elk bord vermeld (Boek 1: 3.1.3.3).

*Opmerking: Oa bord 1,2,3,4,5,....*

**D05** - Er is geen ondergeschikte differentieelstroominrichting van maximum 30 mA geplaatst voor de beveiliging van de ruimte(n) die een badkuip en/of douche bevatten (Boek 1: 4.2.4.3).

*Opmerking: Oa badkamer*

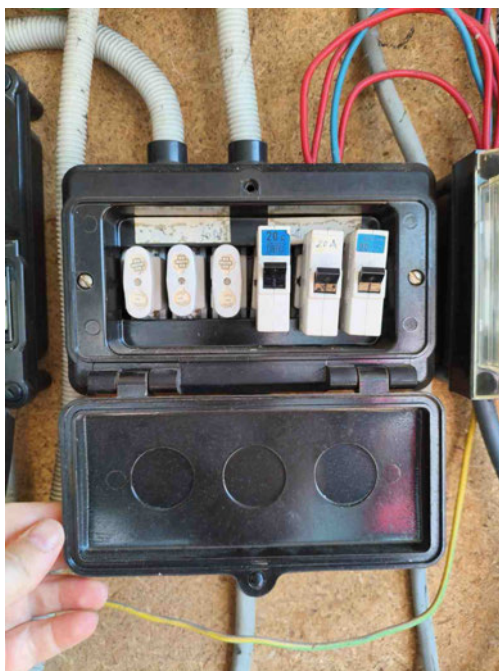
**B30** - De houder van de beveiliging in een huishoudelijke ruimte is niet voorzien van aangepaste kalibreerelementen (Boek1: 5.3.5.5).

*Opmerking: Oa bord 2 , 3 ,4,....*

**B17** - De voedingsspanning is niet op elk bord vermeld (Boek 1: 3.1.3.3).

**D05** - Er is geen ondergeschikte differentieelstroominrichting van maximum 30 mA geplaatst voor de beveiliging van de ruimte(n) die een badkuip en/of douche bevatten (Boek 1: 4.2.4.3).

*Opmerking: Oa badkamer*

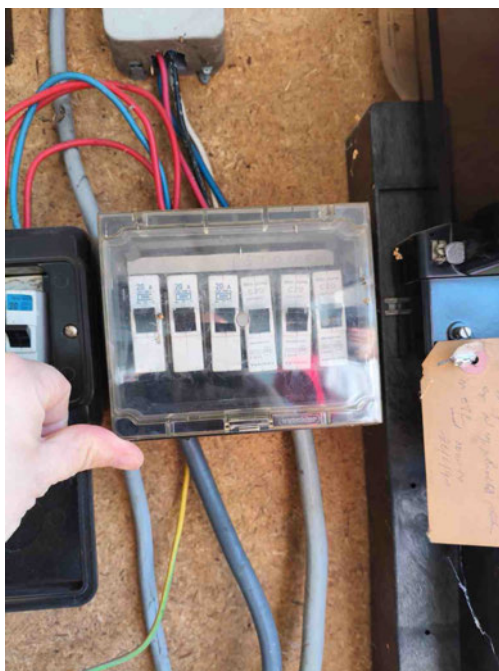
**B30** - De houder van de beveiliging in een huishoudelijke ruimte is niet voorzien van aangepaste kalibreerelementen (Boek1: 5.3.5.5).

**B18** - Het volgnummer is niet op elk bord vermeld (Boek 1: 3.1.3.3).

*Opmerking: Oa bord 1,2,3,4,5,....*

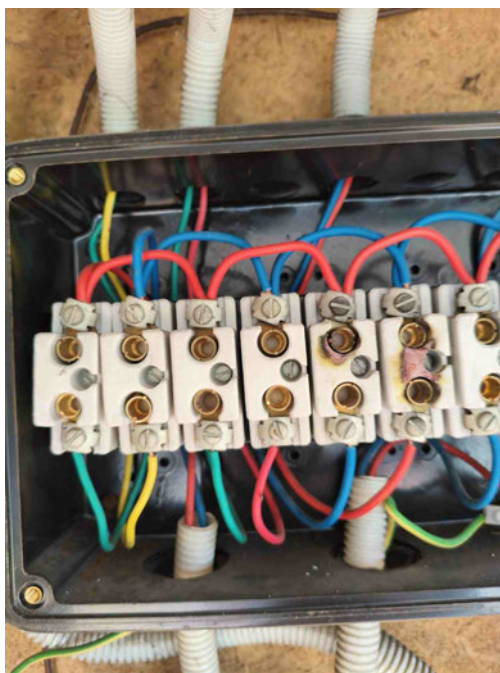
**B30** - De houder van de beveiliging in een huishoudelijke ruimte is niet voorzien van aangepaste kalibreerelementen (Boek1: 5.3.5.5).

**B14** - Abnormale opwarming van de beveiligingen, schakelapparatuur, aansluitklemmen (Boek 1: 4.4.1.1).

*Opmerking: Oa bord 4*

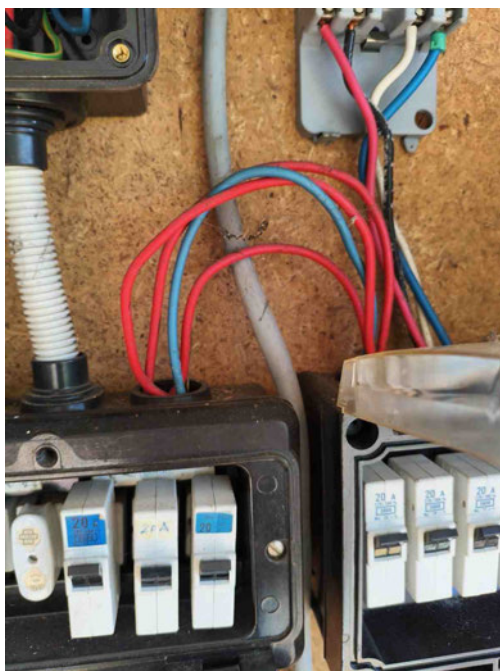
**C21** - Het gebruik van geleiders van het type VOB, zonder bijkomende afscherming is niet toegestaan (Boek 1: 5.2.9.6).  
*Opmerking: Oa bord 2,3,1,....*

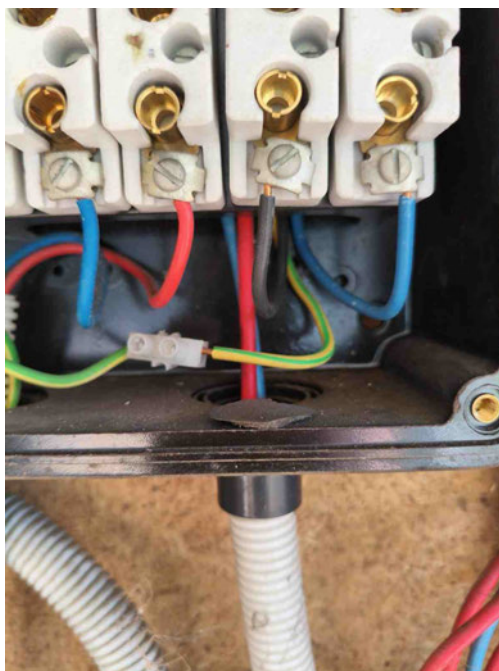
**C35** - Er zijn doorverbindingen gemaakt met lusterklemmen; er kon niet aangetoond worden dat deze klemmen geschikt zijn voor de aanwezige spanning, stroom en draadsectie en dat ze "CE" zijn (Boek 1: 1.4.2.1.).

*Opmerking: Oa bord 4*

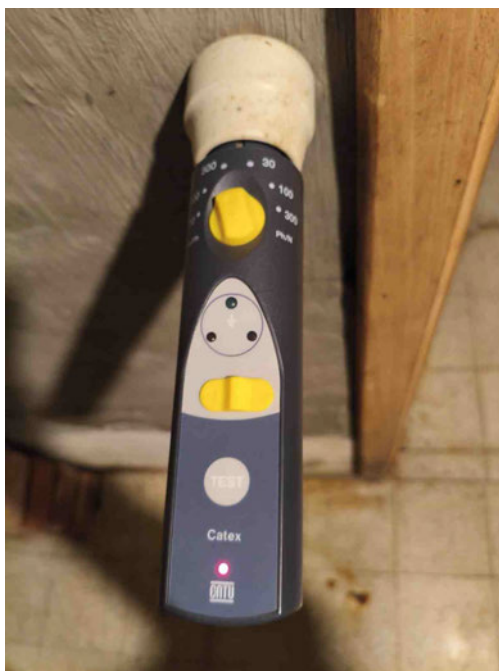
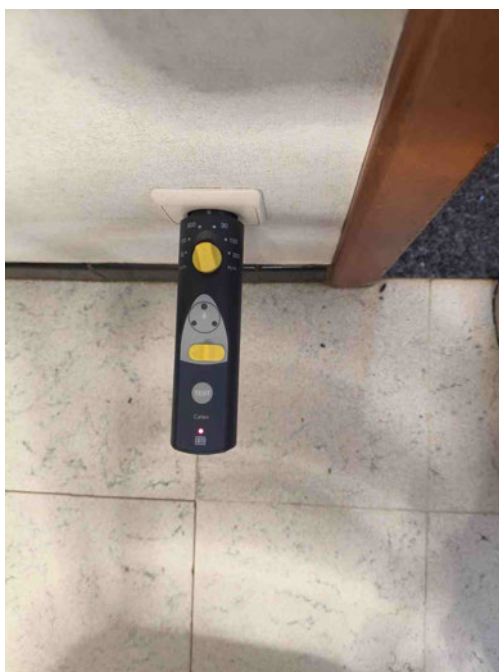
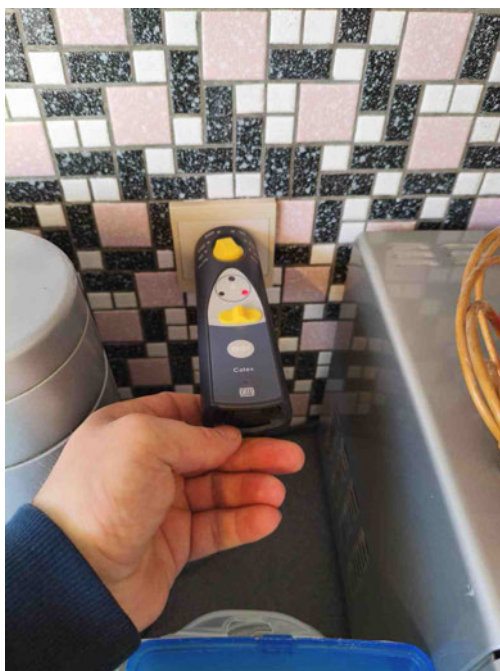
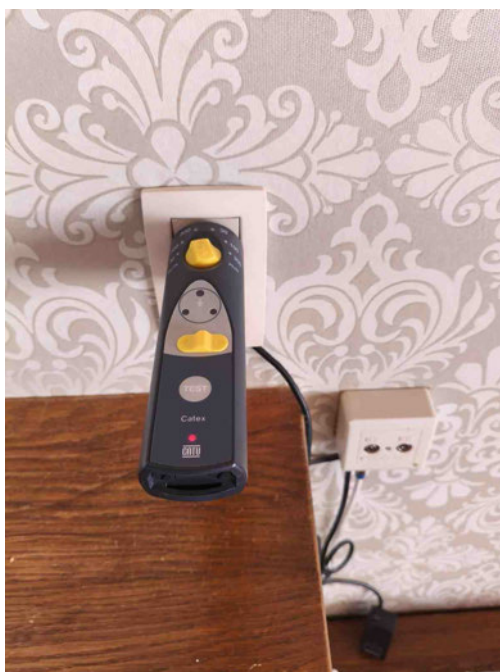
**A16** - Er is geen continuïteit van de beschermingsgeleider van de contactdoos (Boek 1: 5.4.3.4).  
*Opmerking: Oa living,keuken, eetplaats,gang,...*

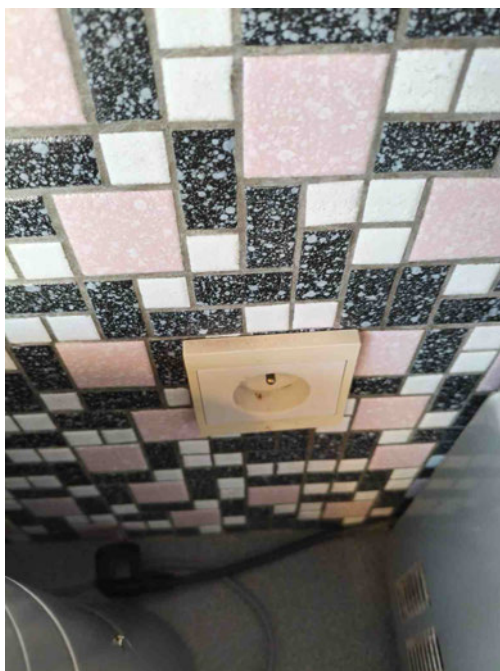
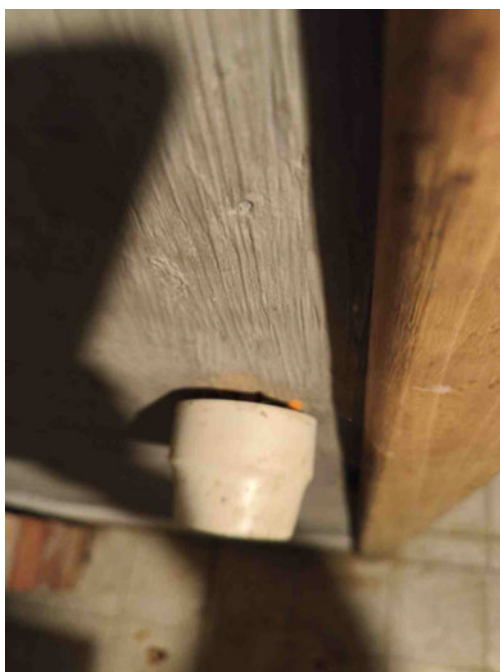
**T09** - Bepaalde contactdozen en/of schakelaars zijn beschadigd (Boek 1: 1.4.1.3).  
*Opmerking: Oa keuken en kelder*

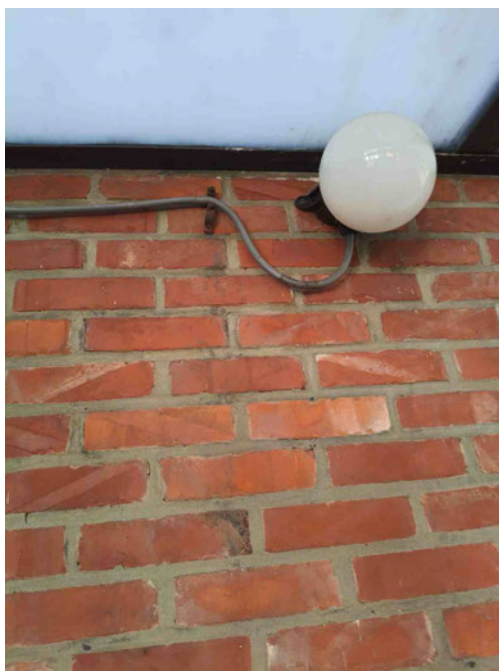
**C13** - Onvoldoende bevestiging van de leiding(en) (Boek 1: 5.2.9.5).  
*Opmerking: Oa veranda en garage*

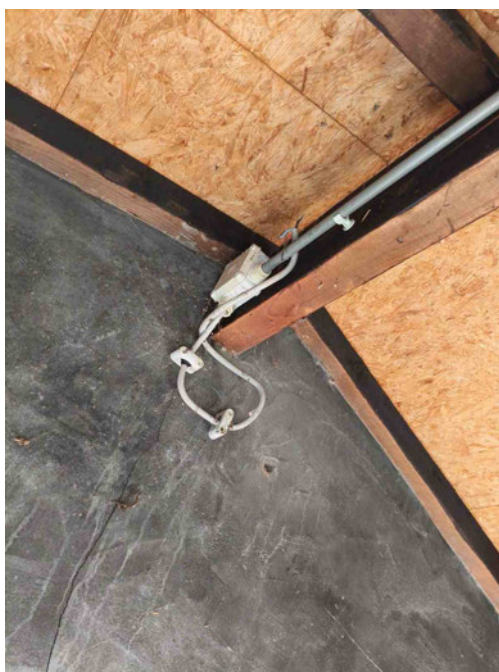
**C28** - Niet gebruikte leidingen onder spanning zijn niet op een degelijke manier geïsoleerd of verwijderd (Boek 1: 4.2.1.1).  
*Opmerking: Oa tuinhuis*

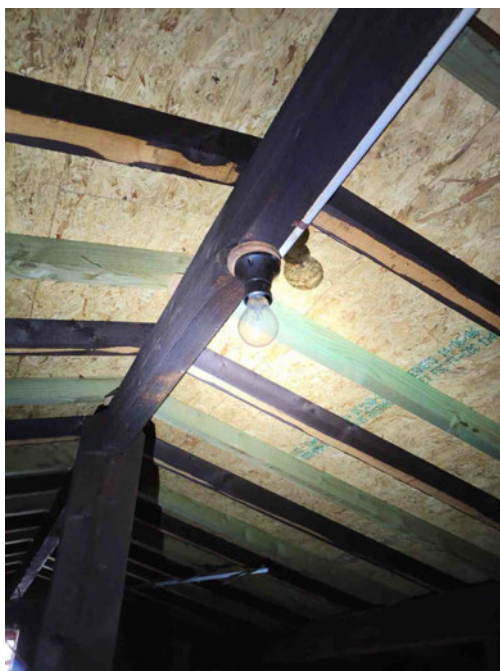
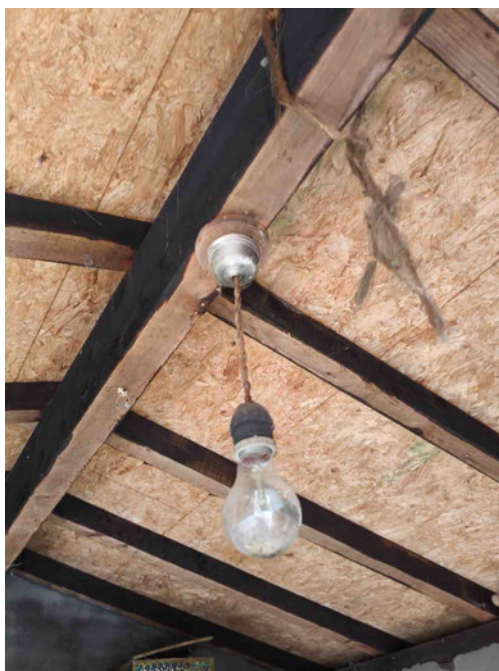
**T13** - Opbouwcontactdozen en/of -schakelaars zonder achterplaatje mogen niet rechtstreeks op een brandbare ondergrond bevestigd worden (Boek 1: 4.3.3.5).  
*Opmerking: Oa tuinhuis en zolder*

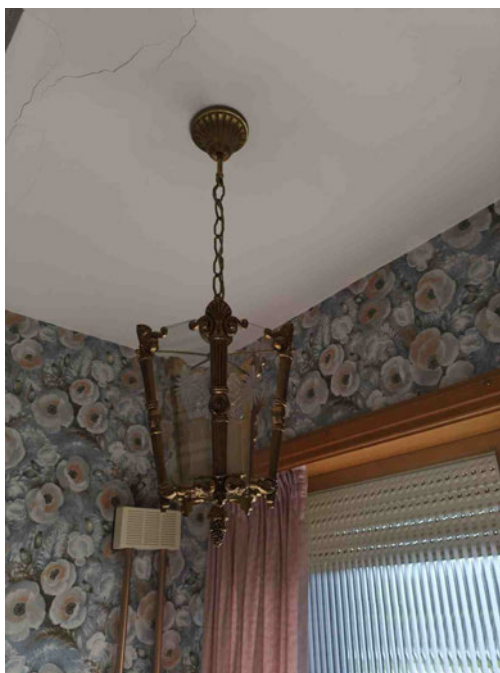
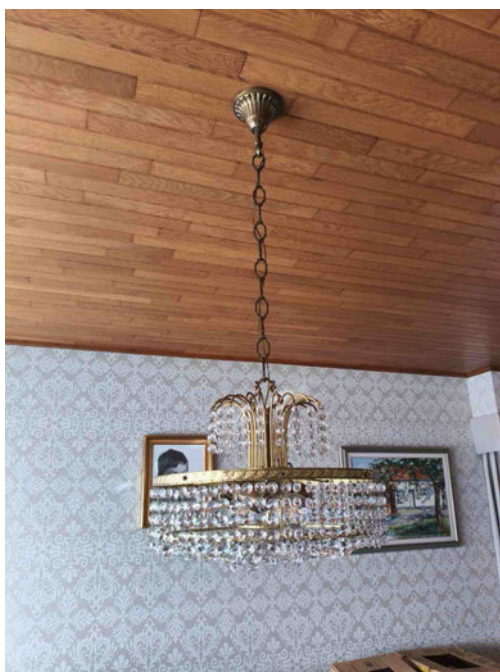
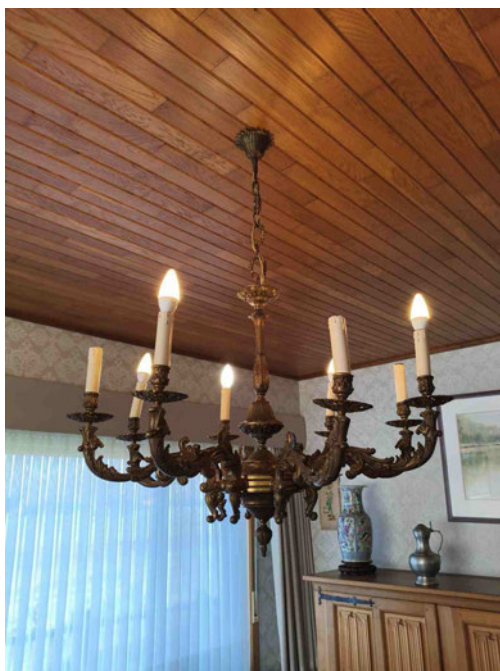
Klasse 0 armaturen

*Opmerking: Oa eetplaats, living, gang , ...*
