**Verslag huishoudelijke elektrische installatie op laagspanning en zeer lage spanning****Algemeen:**

| Referentie: <b>006-20260209-03</b> | Datum controle: <b>09/02/2026</b> |

| Adres installatie: <b>Geelsebaan 142, 2460 - Kasterlee</b> | Nummer teller(s): <b>1lgz0572793760</b> |

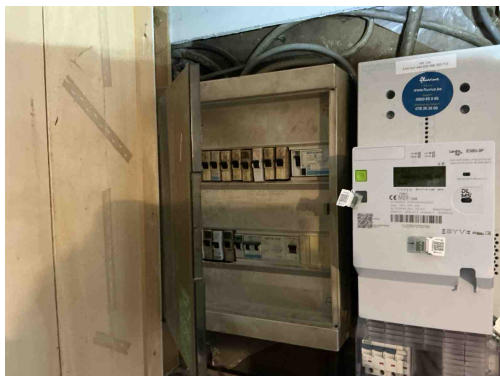
**B17** - De voedingsspanning is niet op elk bord vermeld (Boek 1: 3.1.3.3).  
*Opmerking: Bord1*

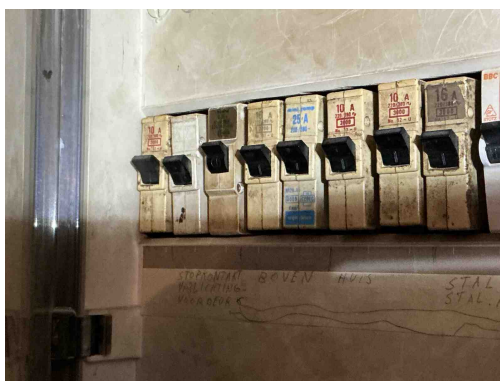
**D08** - De nodige markeringen op de beveiligingstoestellen ontbreken of zijn onleesbaar (Boek 1: 5.3.5.5).

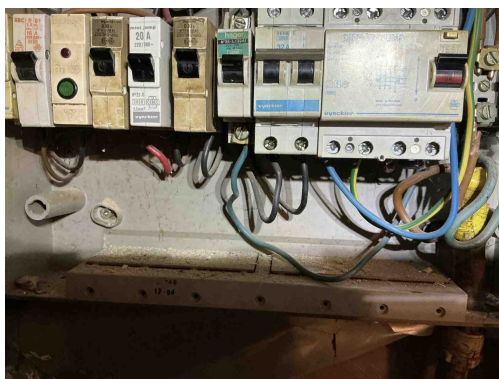
**C04** - De waarde van de beveiliging tegen overbelasting is niet in overeenstemming met de leiding of verbruiker stroomafwaarts (Boek 1: 4.4.1.1).

*Opmerking: Kringen afgezekerd met 32A en 4mm<sup>2</sup>.*

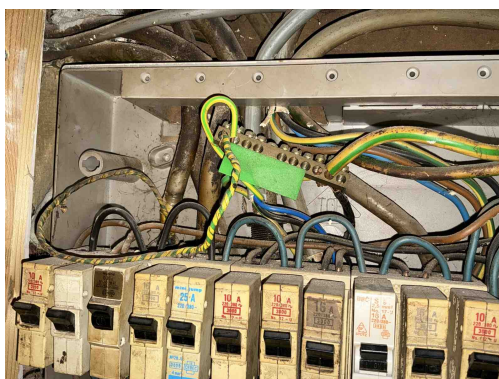
**A15** - De kabelomvlechting en/of mantel is niet met de aardingsinstallatie verbonden (Boek 1: 5.4.3.1).

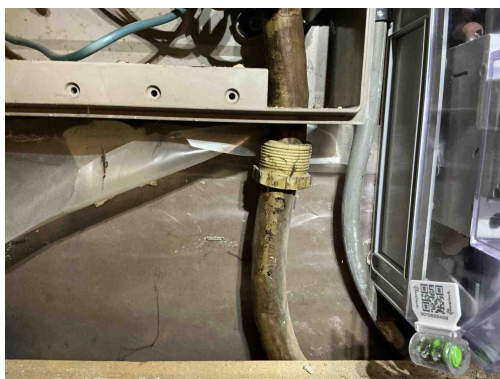
**B27** - De geleider(s) zijn niet ingevoerd door middel van geschikte invoerwartels (Boek 1: 5.2.6.1).  
*Opmerking: Bord1*

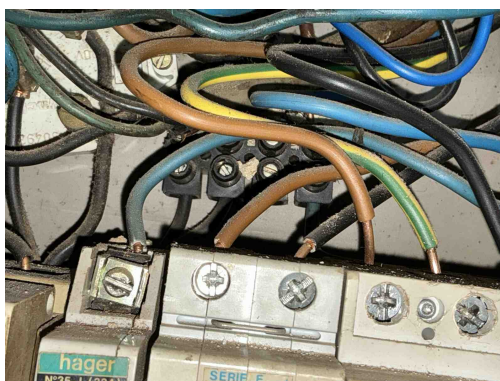
**C35** - Er zijn doorverbindingen gemaakt met lusterklemmen; er kon niet aangetoond worden dat deze klemmen geschikt zijn voor de aanwezige spanning, stroom en draadsectie en dat ze "CE" zijn (Boek 1: 1.4.2.1.).

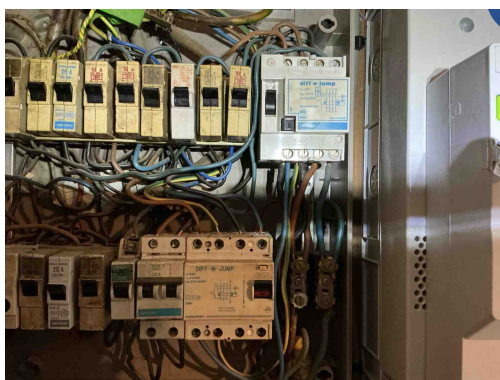
**D04** - De hoofddifferentieelstroominrichting is niet verzegelbaar (Boek 1: 4.2.4.3).

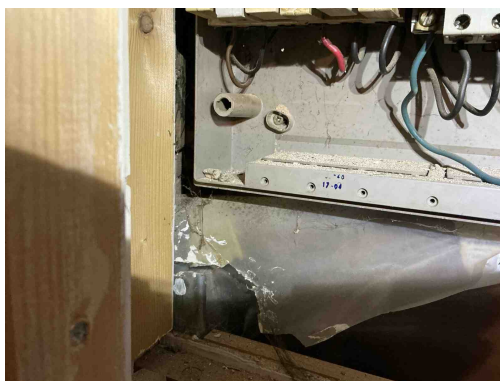
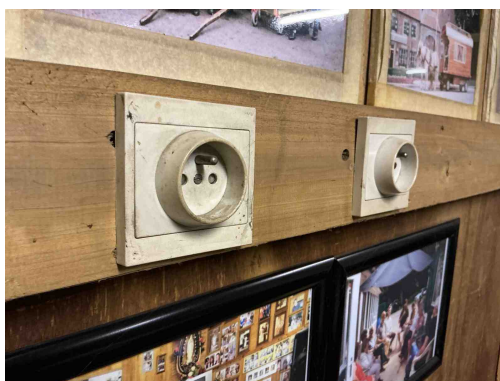
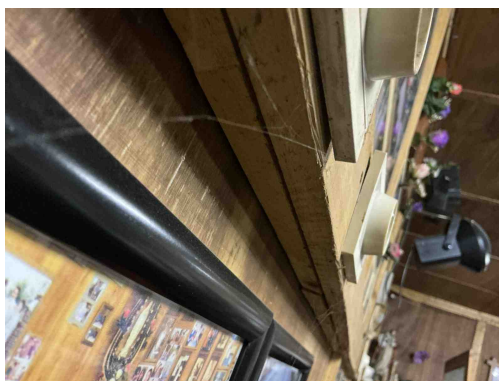
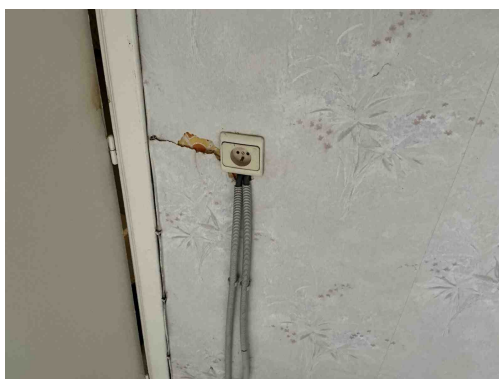
**T21** - Het elektrisch materieel is niet geplaatst volgens de voorschriften van de fabrikant/ regels van goed vakmanschap . (Boek 1: 1.4.1.3)

*Opmerking: Bord1, stopcontacten loods*

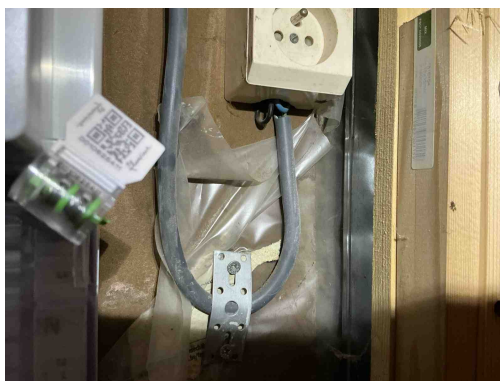
**C21** - Het gebruik van geleiders van het type VOB, zonder bijkomende afscherming is niet toegestaan (Boek 1: 5.2.9.6).

*Opmerking: Stopcontact naast kWh-meter*

**T13** - Opbouwcontactdozen en/of -schakelaars zonder achterplaatje mogen niet rechtstreeks op een brandbare ondergrond bevestigd worden (Boek 1: 4.3.3.5).

*Opmerking: Stopcontact naast kWh-meter, schakelaar kelder, contactmateriaal loads*

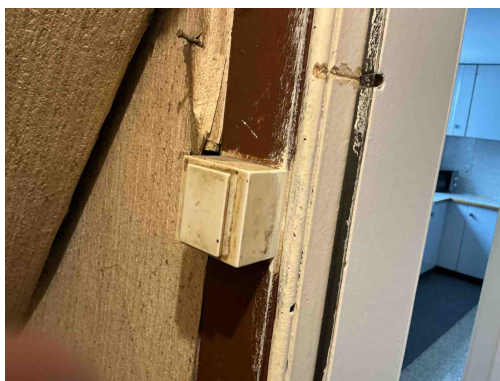
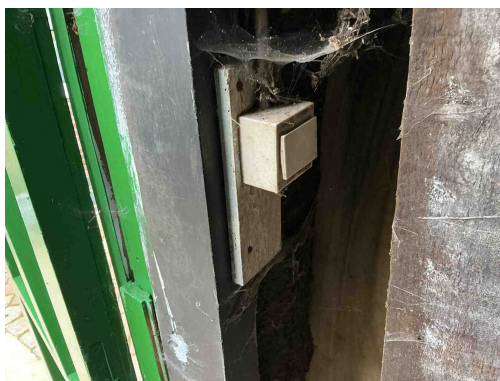
**T13** - Opbouwcontactdozen en/of -schakelaars zonder achterplaatje mogen niet rechtstreeks op een brandbare ondergrond bevestigd worden (Boek 1: 4.3.3.5).

*Opmerking: Stopcontact naast kWh-meter, schakelaar kelder, contactmateriaal loads*

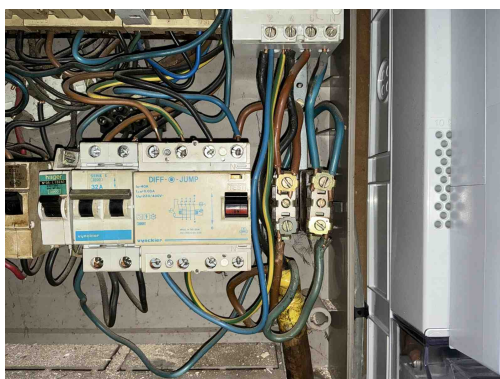
**B33** - De sectie van de meterbord verbinding aan de oorsprong van de installatie beantwoordt niet aan de minimale vereisten vastgelegd door de distributienet beheerder. (Boek1: 1.5 + SYNERGRID C1/107)

*Opmerking: Aftakking voor Diff in bord1.*

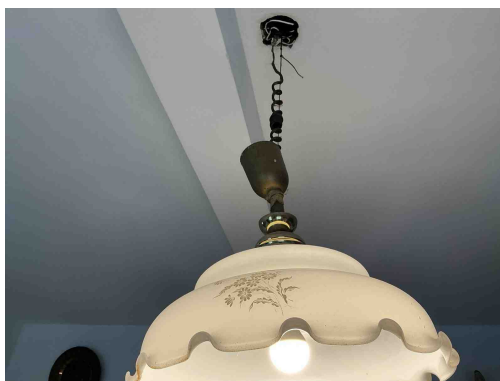
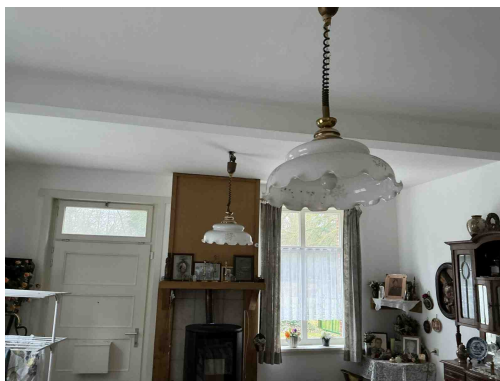
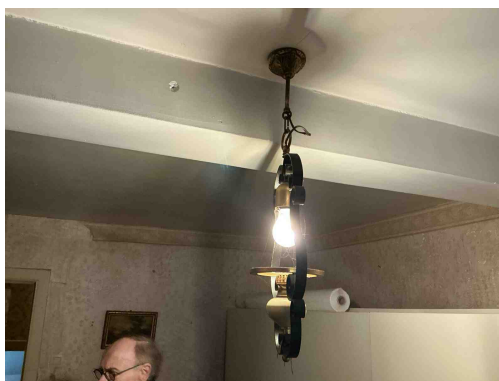
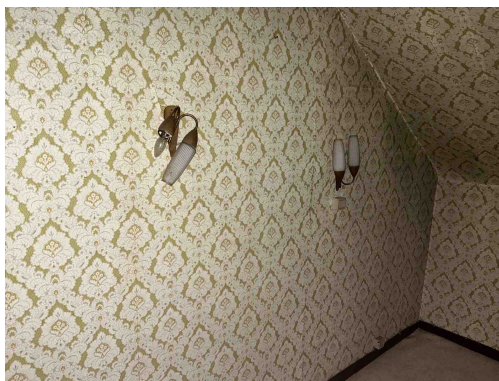
Toestellen klasse 00 en 01 verboden in België.

*Opmerking: Verlichting eetkamer, woonkamer, slaapkamer 1, overloop v1*

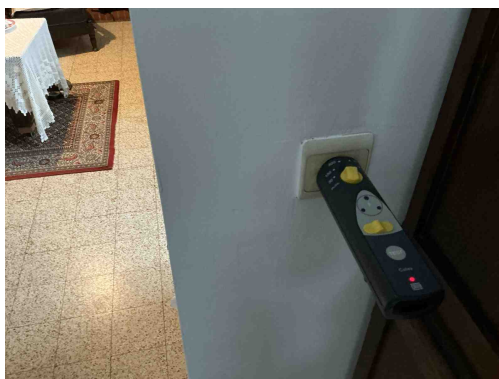
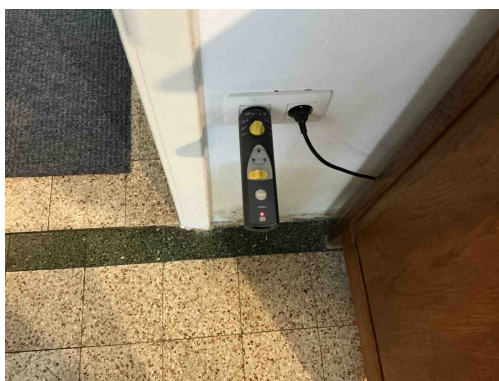
**A16** - Er is geen continuïteit van de beschermingsgeleider van de contactdoos (Boek 1: 5.4.3.4).  
*Opmerking: Stopcontact woonkamer, eetkamer*

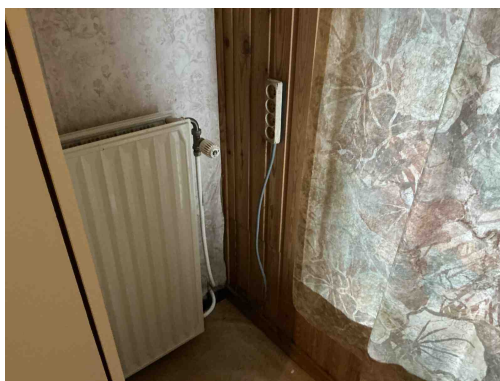
Verdeelstekker niet geschikt voor vaste opbouw.  
*Opmerking: Slaapkamer 1*

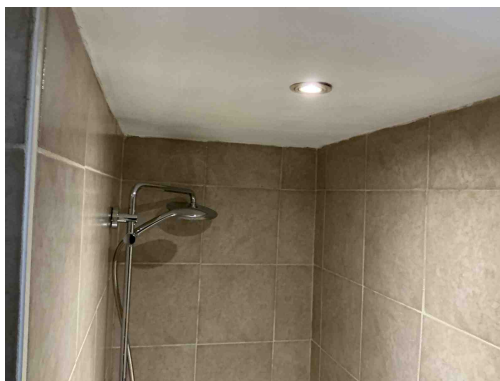
**T16** - Het verlichtingstoestel in volume 1 van de badkamer wordt niet gevoed op (een correcte) zeer lage veiligheidsspanning (Boek 1: 7.1).

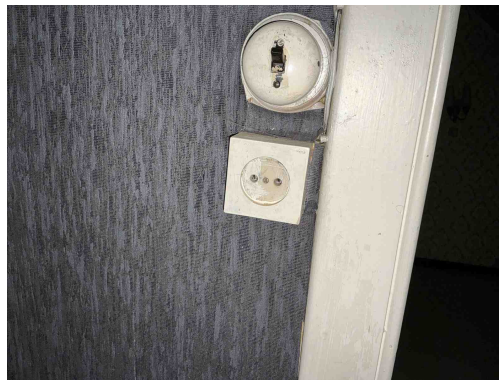
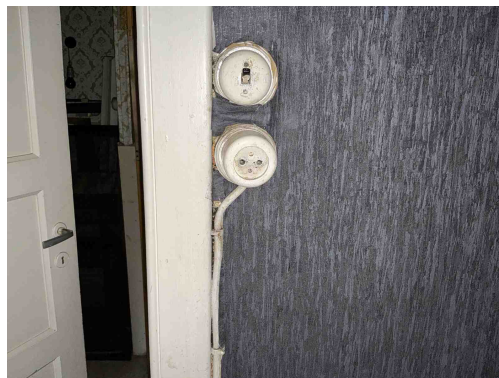
**T11** - De contactdozen waarvan de toegekende stroomsterkte maximaal 16A en de toegekende spanning maximaal 250V bedraagt en niet bedoeld zijn voor de voeding van een of meerdere verbruikstoestellen voor een specifiek doel en niet geplaatst zijn in of op schakel- en verdeelborden, beschikken niet of IPXX-D (incl. gemeenschappelijke delen residentieel geheel) (Boek 1: 4.2.2.3/5.3.5.2).

*Opmerking: Zolder II en zolder III*

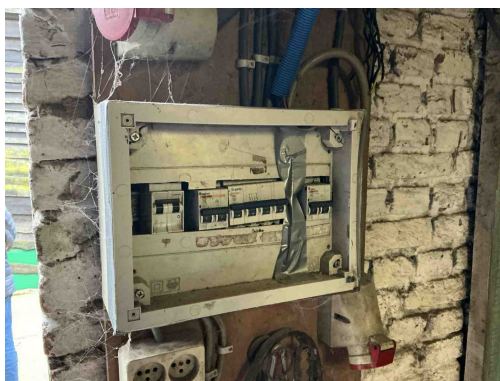
**B06** - Het elektrisch verdeelbord heeft niet de minimale beschermingsgraad IPXX-B in een gewone ruimte (Boek 1: 4.2.2.3).  
*Opmerking: Bord2*

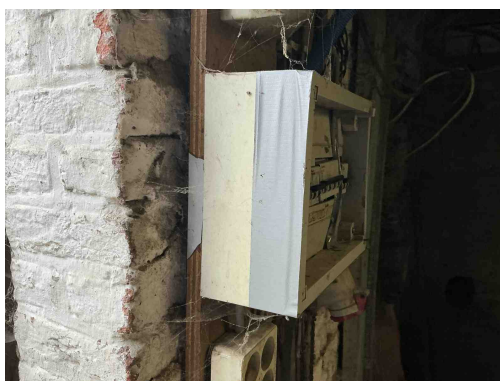
**B02** - Het elektrisch verdeelbord is onvoldoende bereikbaar (Boek 1: 5.3.5.1).  
*Opmerking: Bord2*
