**Verslag huishoudelijke elektrische installatie op laagspanning en zeer lage spanning****Algemeen:**

| Referentie: <b>005-20260727-01</b> | Datum controle: <b>27/07/2026</b> |

| Adres installatie: | <b>Molenstraat 16, 2440 - Geel</b> | Nummer teller(s): | <b>1SAG1105257662</b> |

| <input checked="" type="checkbox"/> 8.4.2 (Controlebezoek van een oude installatie bij verkoop) |

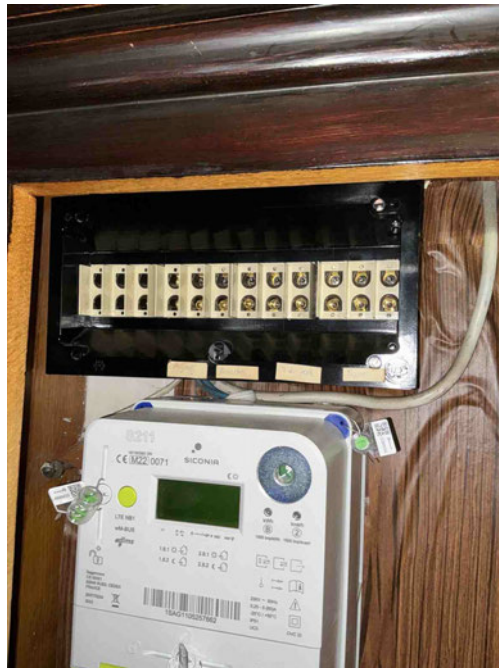
**B30** - De houder van de beveiliging in een huishoudelijke ruimte is niet voorzien van aangepaste kalibreerelementen (Boek1: 5.3.5.5).

*Opmerking: Oa automaten bord 1*

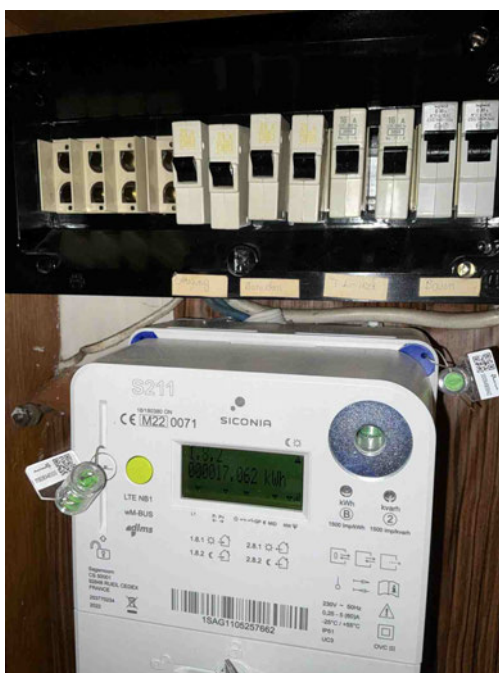
**B34** - Het kabeltype van de meterbord verbinding aan de oorsprong van de installatie beantwoordt niet aan de minimale vereisten vastgelegd door de distributienet beheerder. (Boek1: 1.5 + SYNERGRID C1/107)

*Opmerking: Vob*

**C21** - Het gebruik van geleiders van het type VOB, zonder bijkomende afscherming is niet toegestaan (Boek 1: 5.2.9.6).

*Opmerking: Oa meterbordverbinding, kelder*

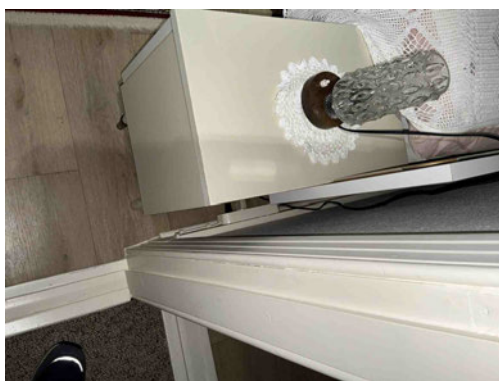
Elektrische materiaal niet geschikt voor de toepassing

*Opmerking: Stekkerdozen slpk 1 en 2, berging*

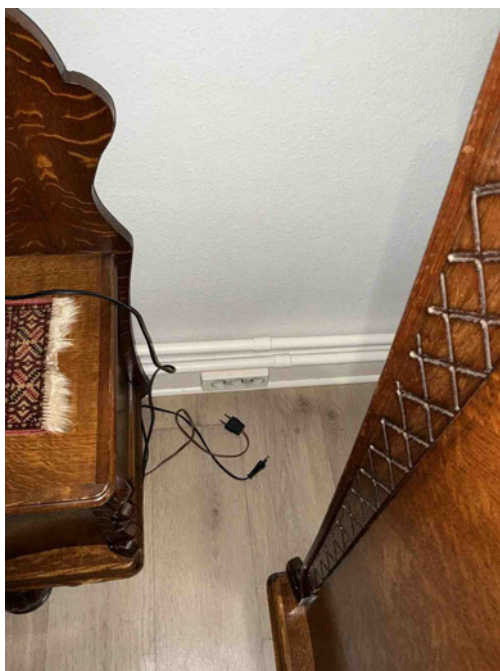
Elektrische materiaal niet geschikt voor de toepassing  
*Opmerking: Stekkerdozen slpk 1 en 2, berging*

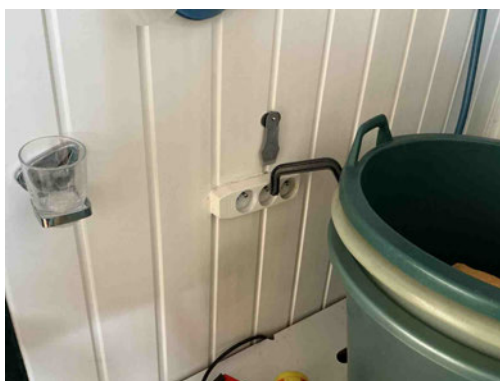
Elektrische materiaal niet geschikt voor de toepassing  
*Opmerking: Stekkerdozen slpk 1 en 2, berging*

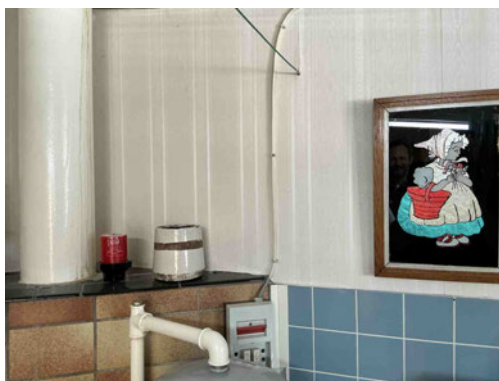
**C38** - Het gebruikte kabeltype (snoerkabel) voldoet niet aan de specificaties die van toepassing zijn op voedingsleidingen voor vaste installatie (Boek 1: 1.4.2.1, 5.2.6.2).

*Opmerking: Oa kelder, berging*

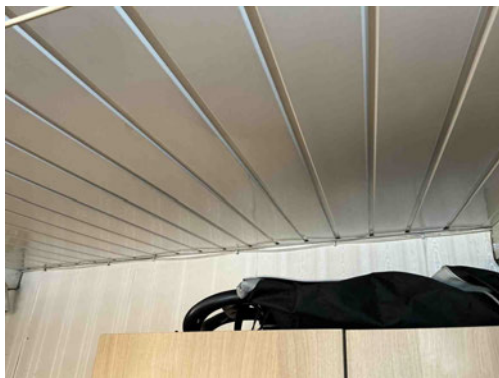
**C38** - Het gebruikte kabeltype (snoerkabel) voldoet niet aan de specificaties die van toepassing zijn op voedingsleidingen voor vaste installatie (Boek 1: 1.4.2.1, 5.2.6.2).

*Opmerking: Oa kelder, berging*

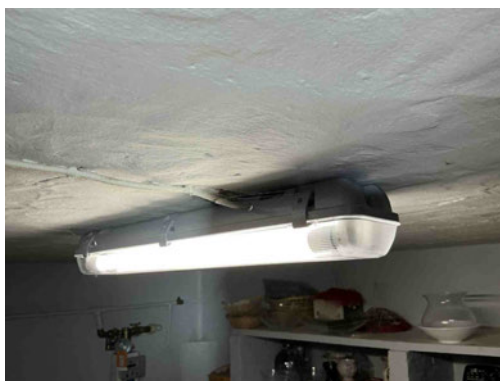
**C38** - Het gebruikte kabeltype (snoerkabel) voldoet niet aan de specificaties die van toepassing zijn op voedingsleidingen voor vaste installatie (Boek 1: 1.4.2.1, 5.2.6.2).

*Opmerking: Oa kelder, berging*

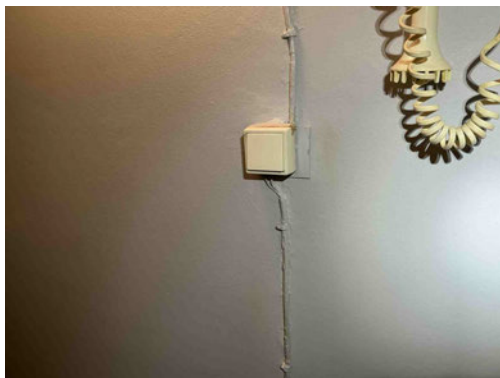
**C38** - Het gebruikte kabeltype (snoerkabel) voldoet niet aan de specificaties die van toepassing zijn op voedingsleidingen voor vaste installatie (Boek 1: 1.4.2.1, 5.2.6.2).

*Opmerking: Oa kelder, berging*

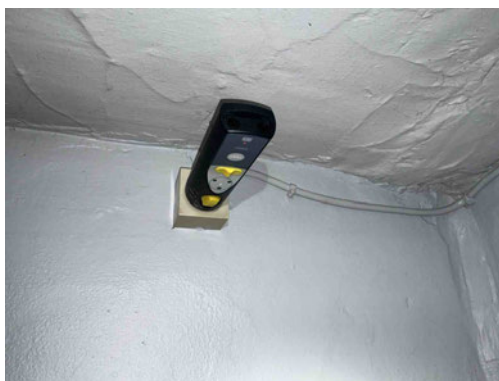
**A16** - Er is geen continuïteit van de beschermingsgeleider van de contactdoos (Boek 1: 5.4.3.4).  
*Opmerking: Oa kelder*

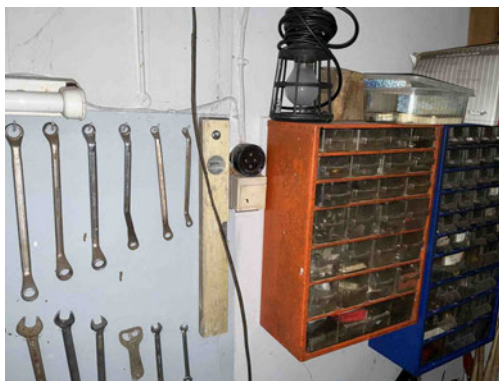
**T11** - De contactdozen waarvan de toegekende stroomsterkte maximaal 16A en de toegekende spanning maximaal 250V bedraagt en niet bedoeld zijn voor de voeding van een of meerdere verbruikstoestellen voor een specifiek doel en niet geplaatst zijn in of op schakel- en verdeelborden, beschikken niet of IPXX-D (incl. gemeenschappelijke delen residentieel geheel) (Boek 1: 4.2.2.3/5.3.5.2).  
*Opmerking: Oa kelder, garage, tuinhuis*

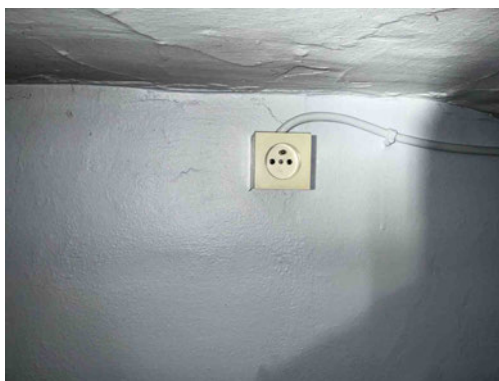
**T11** - De contactdozen waarvan de toegekende stroomsterkte maximaal 16A en de toegekende spanning maximaal 250V bedraagt en niet bedoeld zijn voor de voeding van een of meerdere verbruikstoestellen voor een specifiek doel en niet geplaatst zijn in of op schakel- en verdeelborden, beschikken niet of IPXX-D (incl. gemeenschappelijke delen residentieel geheel) (Boek 1: 4.2.2.3/5.3.5.2).

*Opmerking: Oa kelder, garage, tuinhuis*

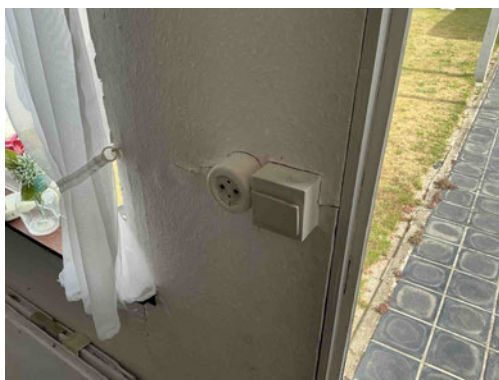
**T11** - De contactdozen waarvan de toegekende stroomsterkte maximaal 16A en de toegekende spanning maximaal 250V bedraagt en niet bedoeld zijn voor de voeding van een of meerdere verbruikstoestellen voor een specifiek doel en niet geplaatst zijn in of op schakel- en verdeelborden, beschikken niet of IPXX-D (incl. gemeenschappelijke delen residentieel geheel) (Boek 1: 4.2.2.3/5.3.5.2).

*Opmerking: Oa kelder, garage, tuinhuis*

**T13** - Opbouwcontactdozen en/of -schakelaars zonder achterplaatje mogen niet rechtstreeks op een brandbare ondergrond bevestigd worden (Boek 1: 4.3.3.5).

*Opmerking: Oa garage, tuinhuis*

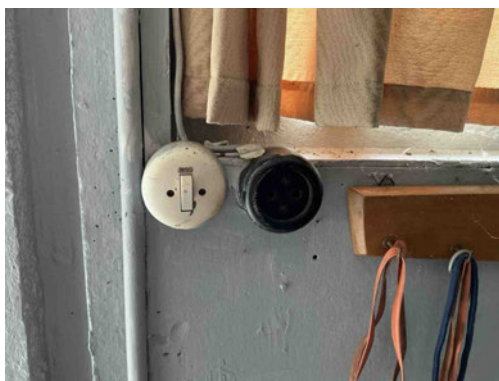
**T11** - De contactdozen waarvan de toegekende stroomsterkte maximaal 16A en de toegekende spanning maximaal 250V bedraagt en niet bedoeld zijn voor de voeding van een of meerdere verbruikstoestellen voor een specifiek doel en niet geplaatst zijn in of op schakel- en verdeelborden, beschikken niet of IPXX-D (incl. gemeenschappelijke delen residentieel geheel) (Boek 1: 4.2.2.3/5.3.5.2).

*Opmerking: Oa kelder, garage, tuinhuis*

**T13** - Opbouwcontactdozen en/of -schakelaars zonder achterplaatje mogen niet rechtstreeks op een brandbare ondergrond bevestigd worden (Boek 1: 4.3.3.5).

*Opmerking: Oa garage, tuinhuis*

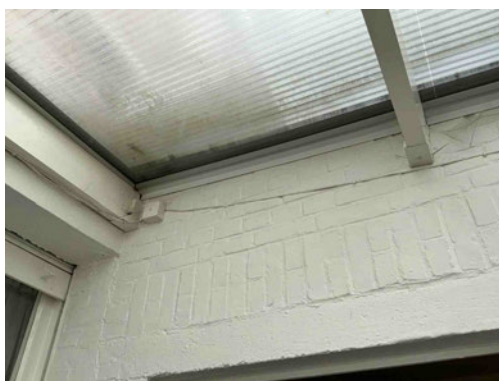
**C27** - Het gebruik van geleiders van het type VTLMb (côte-à-côte) is niet toegestaan (Boek 1: 1.4.2.1).

*Opmerking: Oa berging, serre, garage*

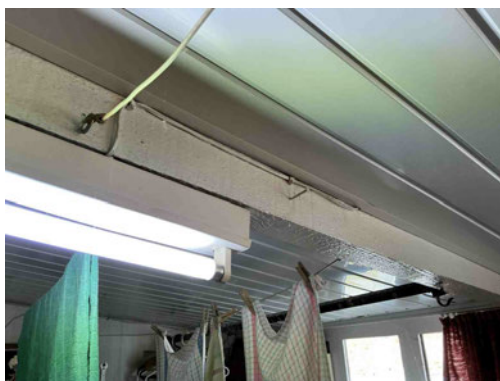
**C27** - Het gebruik van geleiders van het type VTLMB (côte-à-côte) is niet toegestaan (Boek 1: 1.4.2.1).  
*Opmerking: Oa berging, serre, garage*

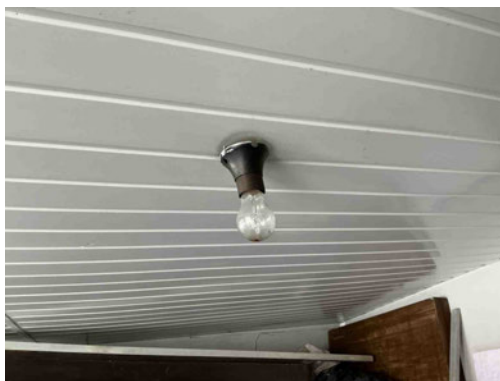
**T23** - Het elektrisch materiaal is beschadigd. (Boek 1: 1.4.1.3).  
*Opmerking: Oa verlichting garage*
