Asbestinventarisatetest

Paul Bellefroidlaan 29/3, 3500 Hasselt

Attestnummer : 20240328-000471.000

Uitgegeven op : 28.03.2024

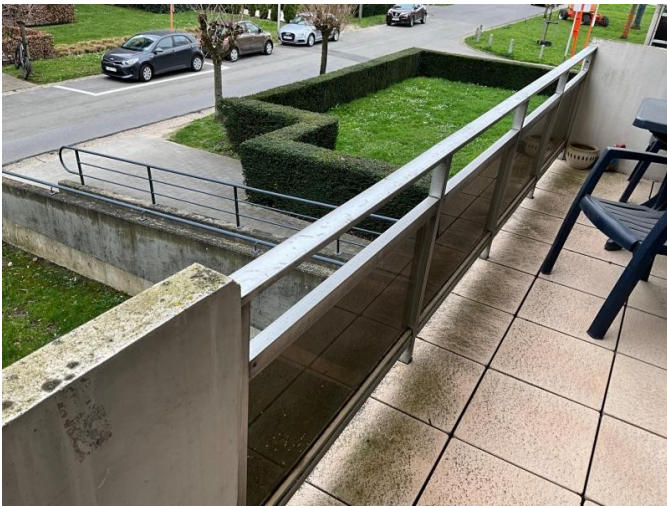
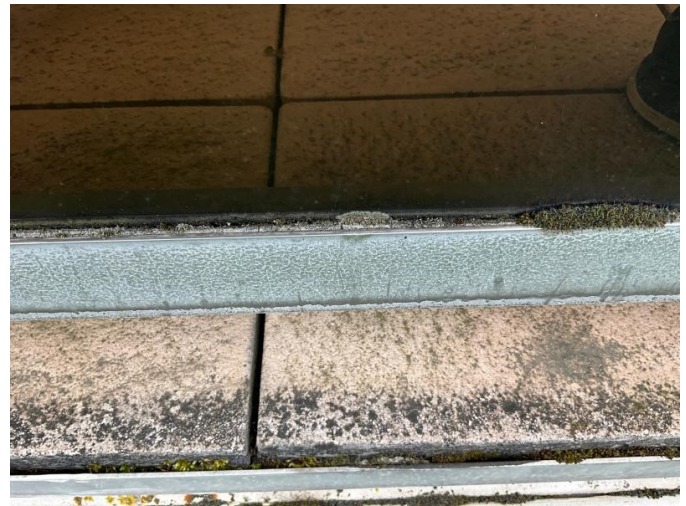
Overzichtsfoto

Detailfoto

Eindbeoordeling materiaalrisico	Verhoogd materiaalrisico en/of verhoogde kans op vezelvrijgave
---------------------------------	--

Gebondenheid	Categorie 1: hechtgebonden in oorsprong
Asbestsoort (vezeltype)	Amfibool aanwezig, uitgezonderd crocidoliet
Asbestconcentratie	Laag (< 50%)
Afschermingsgraad van het gehele materiaal	Geheel of deels vrij aan de buitenlucht
Toestand van het materiaal	Matig beschadigd, matig verweerd

Beschrijving	Mastiek terras balustrade
Omgeving	Buiten

Primaire drager	Afboording, omheining...
Asbestmateriaal	In-situ afwerkingslagen - Pasta, stopverf, voegsel, stopsel, vulsel, mastiek, katten, ...
Bindmiddel van asbestmateriaal	Kitten, mastiek, pasta
Gebondenheid op basis van bindmiddel	Hecht
Hoeveelheid (gewicht - aantal)	<ul style="list-style-type: none"> • 4,00 kg - 1 stuk
Totaal gewicht	4,00 kg
Eenvoudig bereikbaar	Ja
Bevestigingswijze	<ul style="list-style-type: none"> • Verlijmd, ingegoten, versmeerd
Identificatiemethode	Vaststelling zonder monstername
Destructieve handeling voor identificatie	Nee

Verwijderen

- Zorg voor een veilig beheer. Vermijd het beschadigen van het asbestmateriaal. Controleer de toestand jaarlijks op wijzigingen.
- Scherm in afwachting van verwijdering het asbestmateriaal af van luchtstromingen en verstoring: bijvoorbeeld door het te verpakken, te fixeren, af te dekken, signalisatie - afbakening aan te brengen, ...
- Verwijder dit asbestmateriaal zo snel mogelijk. Volg de toestand goed op.

Voorstel van verwijderingsmethode

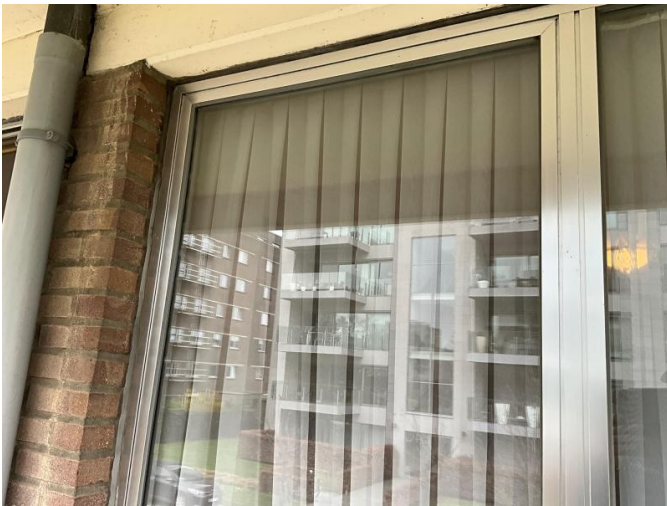
Overzichtsfoto

Detailfoto

Eindbeoordeling materiaalrisico	Verhoogd materiaalrisico en/of verhoogde kans op vezelvrijgave
---------------------------------	--

Gebondenheid	Categorie 1: hechtgebonden in oorsprong
Asbestsoort (vezeltype)	Amfibool aanwezig, uitgezonderd crocidoliet
Asbestconcentratie	Laag (< 50%)
Afschermingsgraad van het gehele materiaal	Geheel of deels vrij aan de buitenlucht
Toestand van het materiaal	Matig beschadigd, matig verweerd

Beschrijving	Mastiek ramen
Omgeving	Buiten

Primaire drager	Wandopening verticaal (raam, deur, ...)
Asbestmateriaal	In-situ afwerkingslagen - Pasta, stopverf, voegsel, stopsel, vulsel, mastiek, katten, ...
Bindmiddel van asbestmateriaal	Kitten, mastiek, pasta
Gebondenheid op basis van bindmiddel	Hecht
Hoeveelheid (gewicht - aantal)	<ul style="list-style-type: none"> • 7,00 kg - 1 stuk
Totaal gewicht	7,00 kg
Eenvoudig bereikbaar	Ja
Bevestigingswijze	<ul style="list-style-type: none"> • Verlijmd, ingegoten, versmeerd
Identificatiemethode	Vaststelling zonder monstername
Destructieve handeling voor identificatie	Nee

Verwijderen

- Zorg voor een veilig beheer. Vermijd het beschadigen van het asbestmateriaal. Controleer de toestand jaarlijks op wijzigingen.
- Scherm in afwachting van verwijdering het asbestmateriaal af van luchtstromingen en verstoring: bijvoorbeeld door het te verpakken, te fixeren, af te dekken, signalisatie - afbakening aan te brengen, ...
- Verwijder dit asbestmateriaal zo snel mogelijk. Volg de toestand goed op.

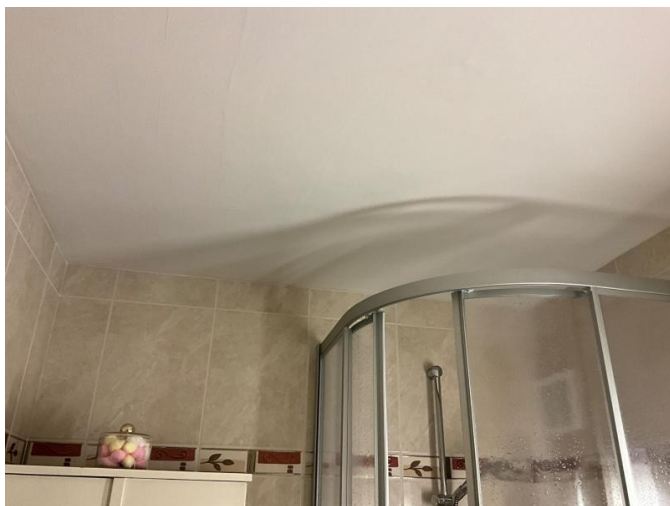
Vrije foto

De lijm waarmee fiancetegels gelijmd werden is mogelijk asbesthoudend.

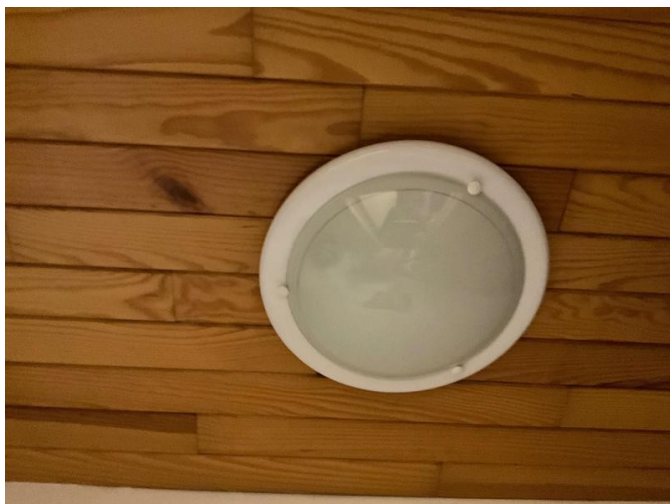
Vrije foto

Geen inspectie mogelijk achter valse plafonds. Bij grote renovatiewerken is het aan te raden extra controle uit te voeren.

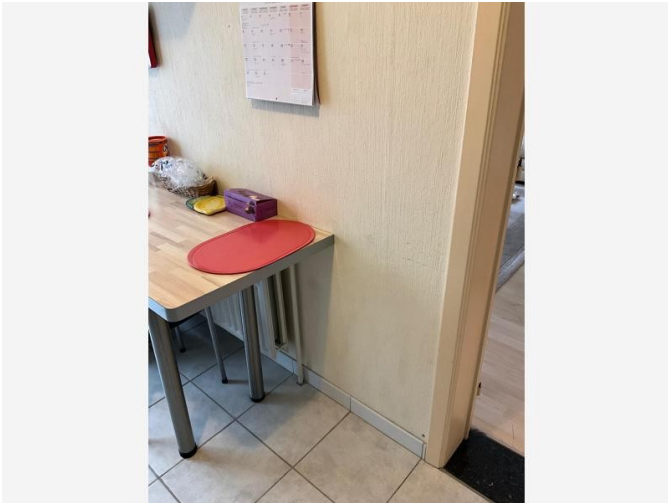
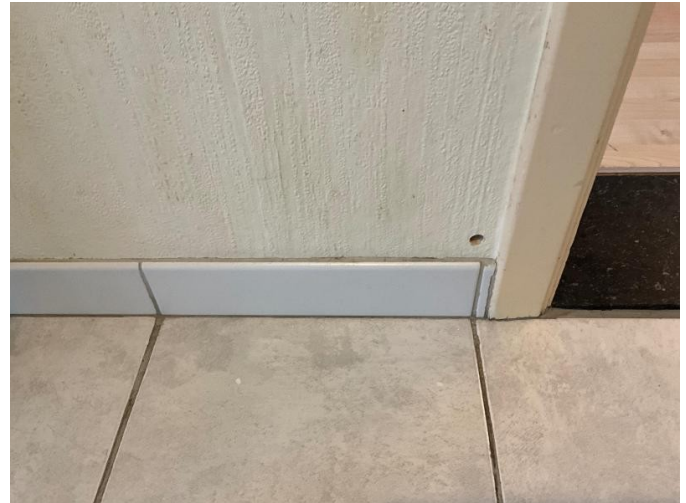
Geen asbest

#	Type	Referentie	Resultaat
6.1	Mengmonster	MM01	Geen asbest

Beschrijving	Pleister muur
Omgeving	Binnen
Primaire drager	Binnenwand
Bindmiddel van materiaal	Gips - kalk

Gebondenheid op basis van bindmiddel	Niet-hechtgebonden
Hoeveelheid (oppervlakte - dikte - aantal)	• 160,00 m ² - 1,00 cm - 1 stuk
Totaal volume	1,60 m ³
Identificatiemethode	Vaststelling met monstername
Destructieve handeling voor identificatie	Nee
Opmerking	Natte ruimte, droge ruimte

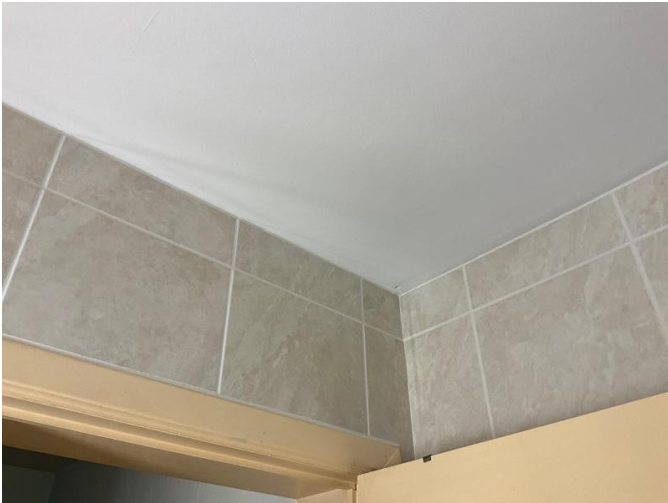
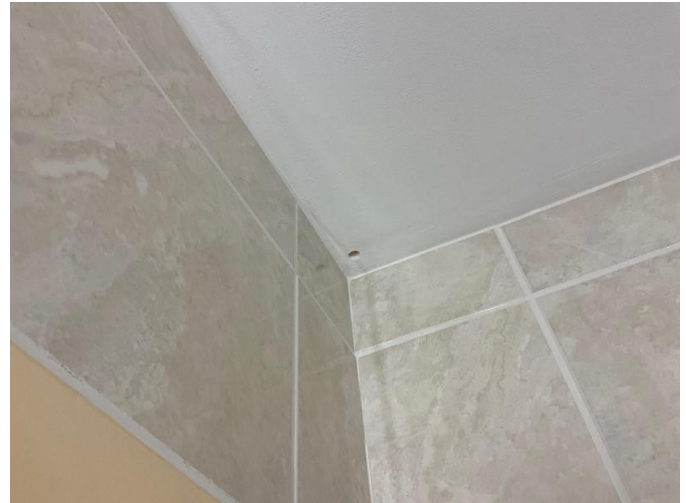
Fiche 7: Pleister plafond

Geen asbest

#	Type	Referentie	Resultaat
7.1	Mengmonster	MM02	Geen asbest

Beschrijving	Pleister plafond
Omgeving	Binnen
Primaire drager	Plafond
Bindmiddel van materiaal	Gips - kalk

Gebondenheid op basis van bindmiddel	Niet-hechtgebonden
Hoeveelheid (oppervlakte - dikte - aantal)	• 80,00 m ² - 1,00 cm - 1 stuk
Totaal volume	0,80 m ³
Identificatiemethode	Vaststelling met monstername
Destructieve handeling voor identificatie	Nee
Opmerking	Natte ruimte, droge ruimte
