# Asbestinventarisatetest

Runkstersteenweg 244, 3500 Hasselt

Attestnummer : 20240221-000137.000

## Niet-asbestveilig

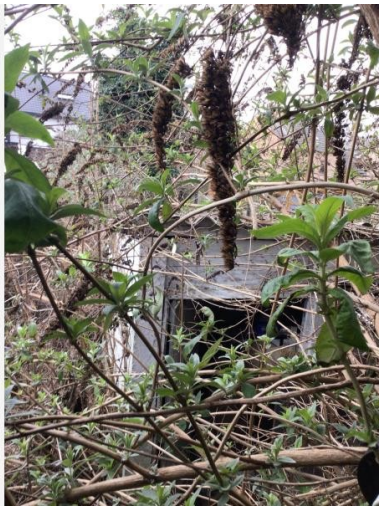
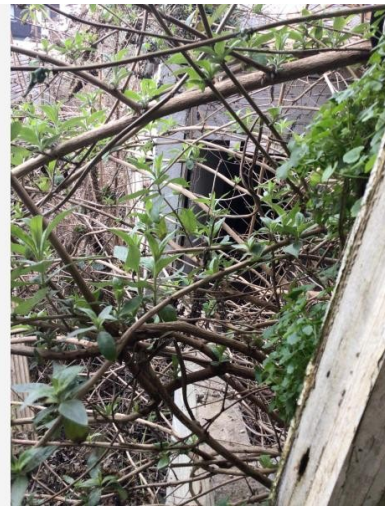
Eindbeoordeling materiaalrisico	Hoog materiaalrisico en/of hoge kans op vezelvrijgave
---------------------------------	---

Gebondenheid	Categorie 1: hechtgebonden in oorsprong
Asbestsoort (vezeltype)	Crocidoliet aanwezig
Asbestconcentratie	Laag (< 50%)
Afschermingsgraad van het gehele materiaal	Geheel of deels (ook) vrij aan binnenluchtstromen

Toestand van het materiaal	Matig beschadigd, matig verweerd
----------------------------	----------------------------------

Beschrijving	Glasal (asbestcementen) deurplaten
Omgeving	Binnen
Primaire drager	Wandopening verticaal (raam, deur, ...)
Asbestmateriaal	Plaat, paneel, tablet - Geëmailleerd, type Glasal
Bindmiddel van asbestmateriaal	Cement
Gebondenheid op basis van bindmiddel	Hecht
Hoeveelheid (oppervlakte - dikte - aantal)	<ul style="list-style-type: none"> <li>• 0,50 m<sup>2</sup> - 1,00 cm - 1 stuk</li> <li>• 1,00 m<sup>2</sup> - 1,00 cm - 1 stuk</li> </ul>
Totaal volume	0,015 m <sup>3</sup>
Eenvoudig bereikbaar	Ja
Bevestigingswijze	<ul style="list-style-type: none"> <li>• Genageld, geniet</li> </ul>
Identificatiemethode	Vaststelling zonder monsternamen
Destructieve handeling voor identificatie	Nee
Opmerking	Het betreft de glasal deurplaat aan de voordeur (0,5 m <sup>2</sup> ) en dezelfde geëmailleerde plaat aan de deur achteraan aan de veranda 2.

Het asbestmateriaal valt onder de mijlpaal van 2034.

**Dringend verwijderen**

- Scherm in afwachting van verwijdering het asbestmateriaal af van luchtstromingen en verstoring: bijvoorbeeld door het te verpakken, te fixeren, af te dekken, signalisatie - afbakening aan te brengen, ...
- Verwijder dit asbestmateriaal zo snel mogelijk. Volg de toestand goed op.
- Hemelwater dat afspoelt van asbestcement daken of gevels kan asbestdeeltjes bevatten. Gebruik het enkel voor gesloten circuits (bv. spoelen toiletten). Reinig na het vervangen van het dak of de gevel de dakgoten en regenwaterput of -ton om asbesthoudend sediment of slib te verwijderen

- Eenvoudige handelingen: enkel door erkend asbestverwijderaar  
"Risicovolle asbesttoepassingen mogen enkel door erkende asbestverwijderaars verwijderd worden. Zij werken volgens strikte veiligheidsprocedures. De verwijdering van minder risicovolle asbesttoepassingen mag ook via de methodiek van 'eenvoudige handelingen' door een aannemer of zelfstandige.

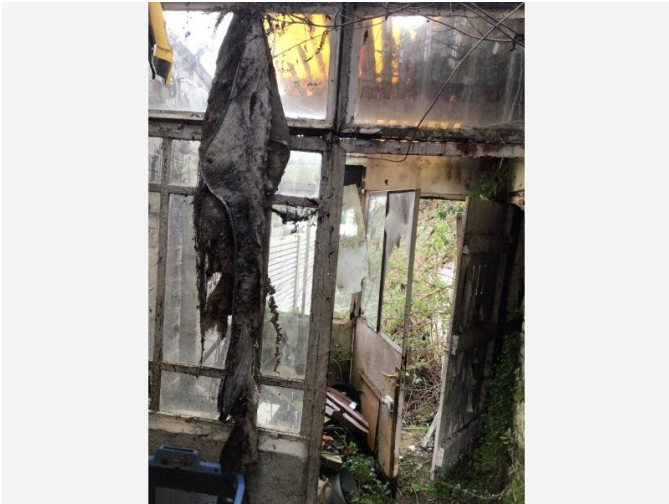
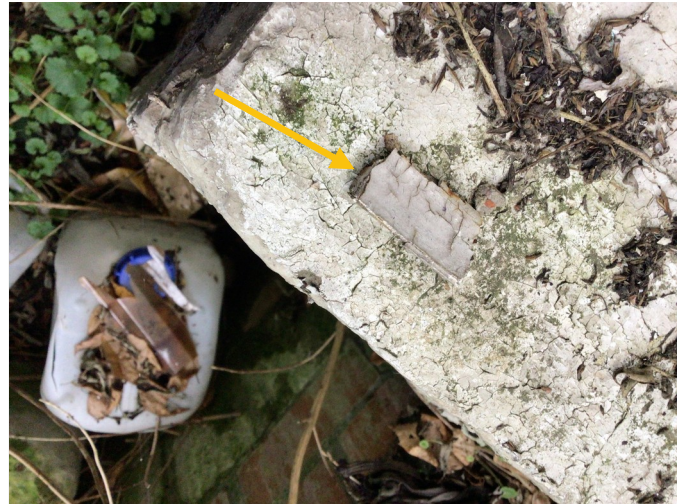
Risicobeoordeling nl. toestand van het materiaal is nagenoeg niet mogelijk aangezien deze toepassing wel vastgesteld kon worden, maar niet geïnspecteerd wegens overwoekerende vegetatie. Op het eerste zicht lijken deze asbestcementen golfplaten matig beschadigd. Voor zwaar beschadigde materialen kan de tussenkomst van een erkende asbestverwijderaar noodzakelijk zijn.

Eindbeoordeling materiaalrisico	Hoog materiaalrisico en/of hoge kans op vezelvrijgave
Opmerking	Risicobeoordeling n.l. toestand van het materiaal is nagenoeg niet mogelijk aangezien deze toepassing wel vastgesteld kon worden, maar niet geïnspecteerd wegens overwoekerende vegetatie. Op het eerste zicht lijken deze asbestcementen golfplaten matig beschadigd. Voor zwaar beschadigde materialen kan de tussenkomst van een erkende asbestverwijderaar noodzakelijk zijn.

Gebondenheid	Categorie 1: hechtgebonden in oorsprong
Asbestsoort (vezeltype)	Crocidoliet aanwezig
Asbestconcentratie	Laag (< 50%)
Afschermingsgraad van het gehele materiaal	Geheel of deels (ook) vrij aan de binnenlucht
Toestand van het materiaal	Matig beschadigd, matig verweerd

Beschrijving	Golfplaat in asbestcement
Omgeving	Buiten
Primaire drager	Schuin dak
Asbestmateriaal	Dak- en gevelbekleding - Golfplaat
Bindmiddel van asbestmateriaal	Cement
Gebondenheid op basis van bindmiddel	Hecht
Hoeveelheid (oppervlakte - aantal)	• 7,00 m <sup>2</sup> - 1 stuk
Totale oppervlakte	7,00 m <sup>2</sup>
Eenvoudig bereikbaar	Ja

<b>Bevestigingswijze</b>	• Onbekend
<b>Identificatiemethode</b>	Vaststelling zonder monstername
<b>Destructieve handeling voor identificatie</b>	Nee
<b>Opmerking</b>	Golfplaten op berging in tuin (volledig overwoekerd door vegetatie).

**Dringend verwijderen**

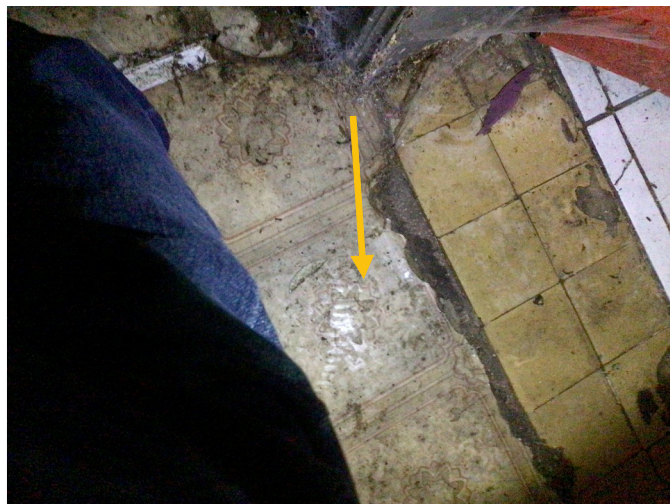
<b>Beschrijving</b>	Mastiek
<b>Omgeving</b>	Grenst aan binnen- en buitenlucht
<b>Primaire drager</b>	Wandopening verticaal (raam, deur, ...)
<b>Asbestmateriaal</b>	In-situ afwerkingslagen - Pasta, stopverf, voegsel, stopsel, vulsel, mastiek, kitten, ...
<b>Bindmiddel van asbestmateriaal</b>	Kitten, mastiek, pasta
<b>Gebondenheid op basis van bindmiddel</b>	Hecht
<b>Hoeveelheid (gewicht - aantal)</b>	<ul style="list-style-type: none"> <li>• 5,00 kg - 1 stuk</li> <li>• 0,50 kg - 2 stuks</li> </ul>

<b>Totaal gewicht</b>	6,00 kg
<b>Eenvoudig bereikbaar</b>	Ja
<b>Bevestigingswijze</b>	<ul style="list-style-type: none"><li>• Verlijmd, ingegoten, versmeerd</li></ul>
<b>Identificatiemethode</b>	Vaststelling zonder monsternamen
<b>Destructieve handeling voor identificatie</b>	Nee
<b>Opmerking</b>	Het betreft de mastiek ter hoogte van de veranda aan de ijzeren ramen alsook de mastiek aan de twee ijzeren raampjes op zolder.
