Asbestinventarisatetest

2e Carabinierslaan 76/6, 3620 Lanaken

Attestnummer : 20230131-000464.000

Uitgegeven op : 31.01.2023

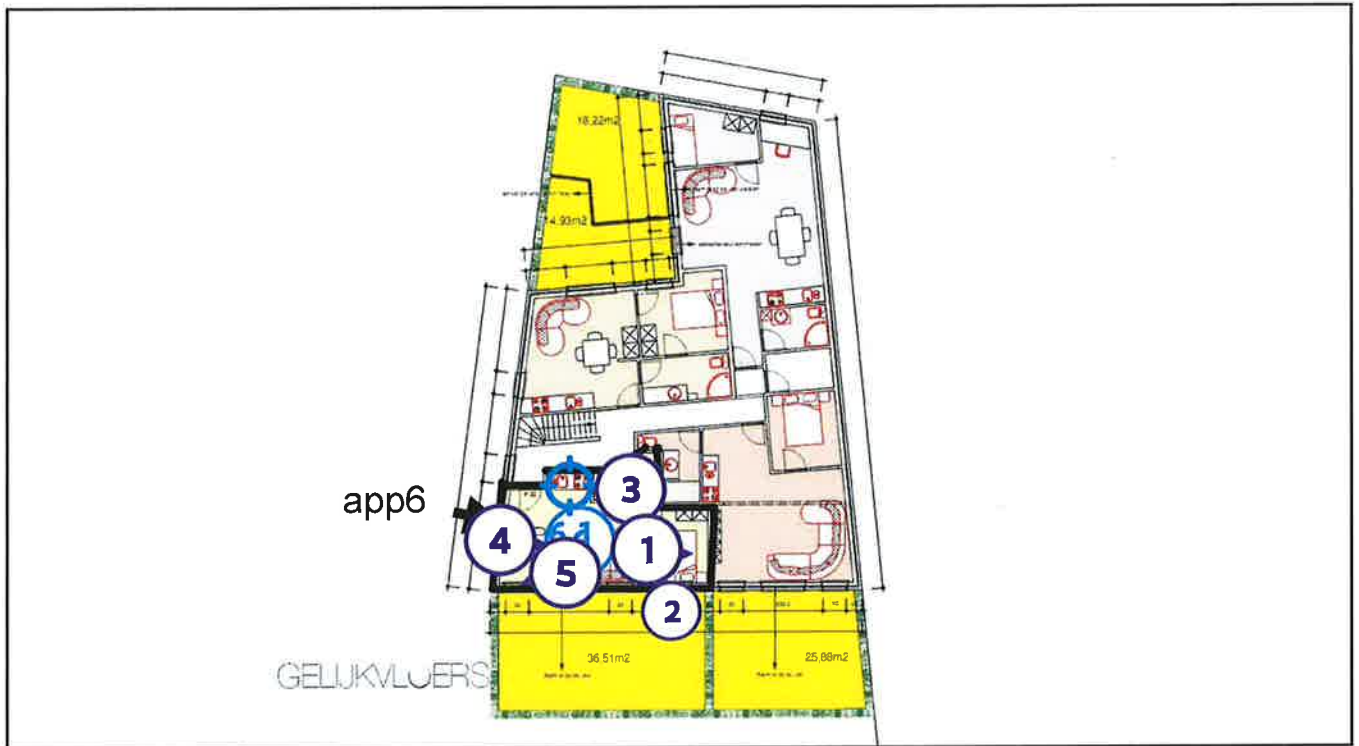
Plan 1.1: Gelijkvloers

Beschrijving	Type	Actie
1. plafonds in gipskartonplaten	Advies	-
2. vensterbanken buitengevel	Advies	-
3. wandtegels badkamer en keuken	Advies	-
4. vloeren	Advies	-
5. kit/siliconen ramen	Advies	-
6. pleisterwerk wanden	Geen asbest	-
6.1 Code: r002365984	Mengmonster	-

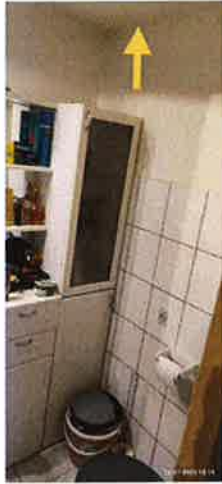
Fiche 1: plafonds in gipskartonplaten

de plafonds zijn gemaakt van gipskartonplaten en zijn niet asbestverdacht

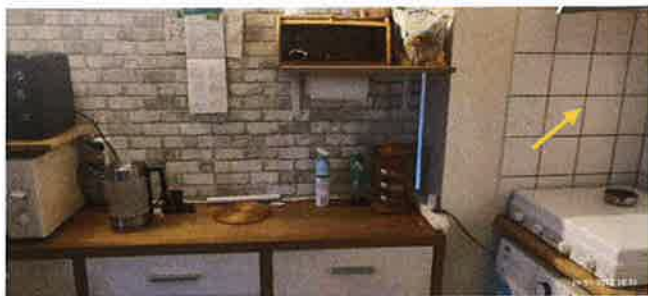
vroeger werd soms zwarte asbesthoudende tegellijm gebruikt om deze te bevestigen , hier niet vast te stellen

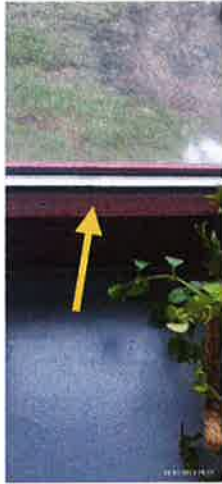
de siliconen is elastisch en dus niet asbesthoudend

de ramen zijn ook na 2001 nog vervangen wat aangeeft dat de kit niet asbesthoudend kunne zijn

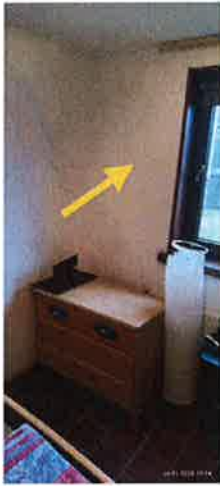
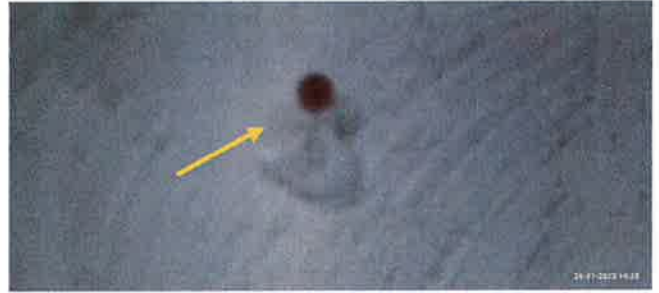
Fiche 6: pleisterwerk wanden

Geen asbest

#	Type	Referentie	Resultaat
6.1	Mengmonster	r002365984	Geen asbest

Beschrijving	pleisterwerk wanden
Omgeving	Binnen
Primaire drager	Binnenwand
Bindmiddel van materiaal	Gips - kalk
