Asbestinventarisatetest

2e Carabinierslaan 76/7, 3620 Lanaken

Attestnummer : 20230131-000458.000

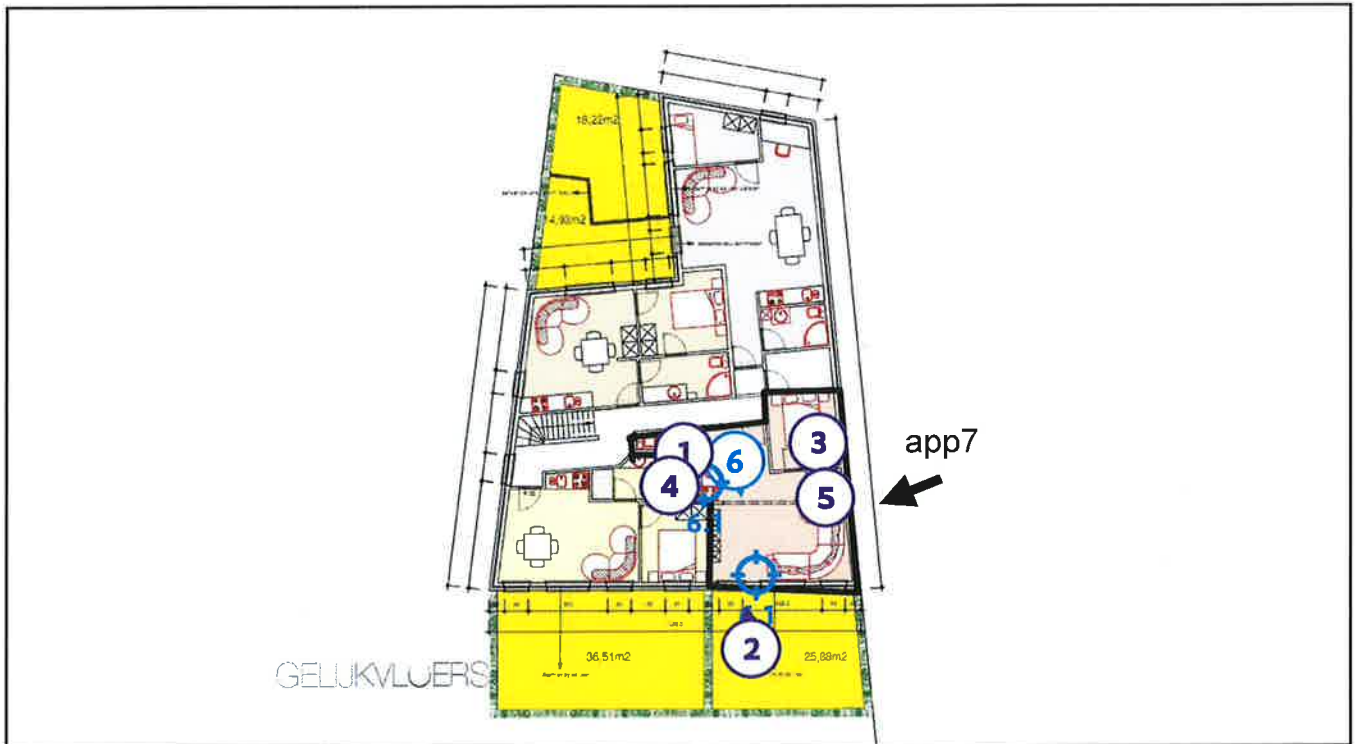
Plan 1.1: Gelijkvloers

Beschrijving	Type	Actie
1. plafonds in gipskartonplaten	Advies	-
2. vensterbanken buitengevel	Advies	-
3. vloeren	Advies	-
4. wandtegels keuken en badkamer	Advies	-
5. siliconen / kit ramen	Advies	-
6. pleisterwerk wanden	Geen asbest	-
6.1 Code: r002365984	Mengmonster	-

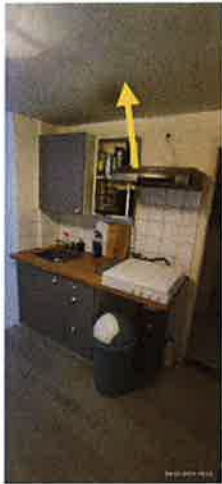
Fiche 1: plafonds in gipskartonplaten

de plafonds zijn gipskartonplaten geschilderd , en zijn niet asbestverdacht

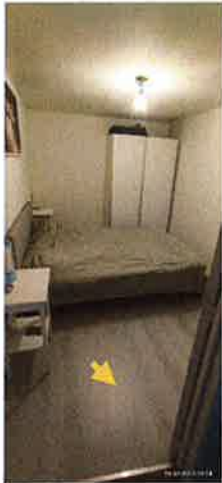
de vloeren zijn van keramische tegels ofwel van laminaat en zijn niet asbestverdacht

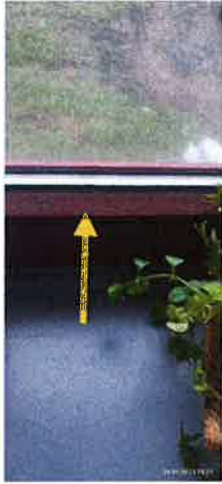
- de ramen zijn nog na 2001 vervangen
- de siliconen is ook indrukbaar en elastisch wat aangeeft dat deze niet asbestverdacht is

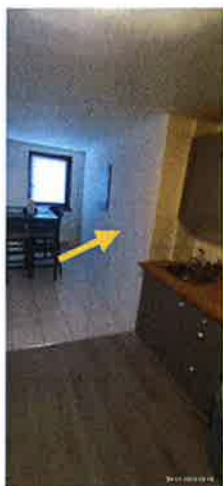
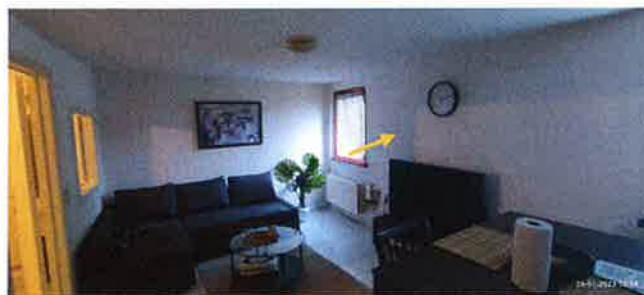
Fiche 6: pleisterwerk wanden

Geen asbest

#	Type	Referentie	Resultaat
6.1	Mengmonster	r002365984	Geen asbest

Beschrijving	pleisterwerk wanden
Omgeving	Binnen
Primaire drager	Binnenwand
Bindmiddel van materiaal	Gips - kalk
