Asbestinventarisatietest

2e Carabinierslaan 76/8, 3620 Lanaken

Attestnummer : **20230131-000455.000**

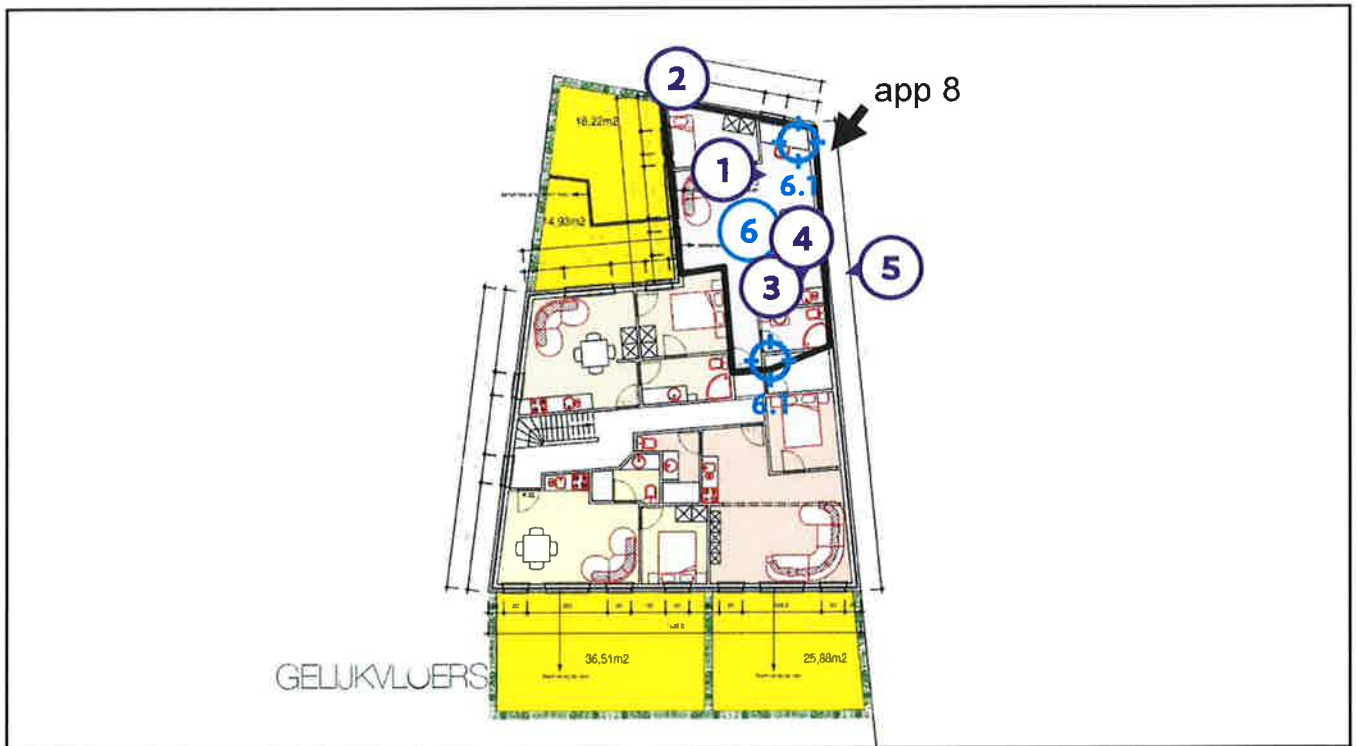
Plan 1.1: Gelijkvloers

Beschrijving	Type	Actie
1. vloeren	Advies	-
2. siliconen / kit ramen	Advies	-
3. verlaagde plafonds in gipskartonplaten	Advies	-
4. wandtegels keuken en badkamer	Advies	-
5. venstertabletten buitengevel	Advies	-
6. pleisterwerk wanden	Geen asbest	-
6.1 Code: r002365984	Mengmonster	-

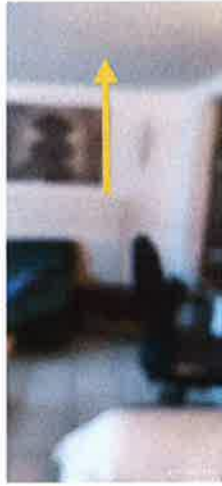
Vrije foto

de plafonds zijn van geschilderde gipskartonplaten en zijn niet asbestverdacht

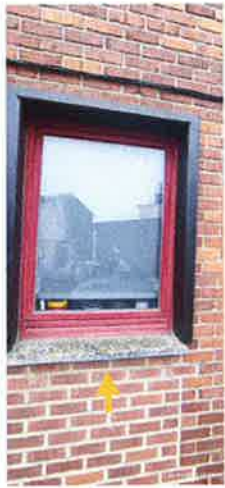
Vrije foto

ze behoren wel tot de gemeenschappelijke delen en niet tot het appartement
maar de vensterbanken zijn asbesthoudend

Identificatiemethode	asbesthoudend
Primaire drager	Wand buitenschil
(Asbest)materiaal	Deksteen, muurkap - Hol
Bindmiddel	Cement
Gebondenheid bindmiddel	Hecht

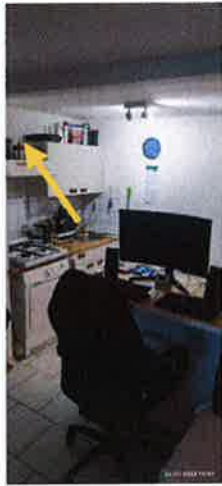
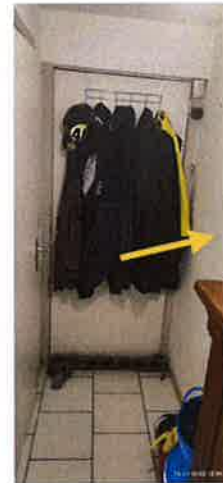
Fiche 6: pleisterwerk wanden

Geen asbest

#	Type	Referentie	Resultaat
6.1	Mengmonster	r002365984	Geen asbest

Beschrijving	pleisterwerk wanden
Omgeving	Binnen
Primaire drager	Binnenwand
Bindmiddel van materiaal	Gips - kalk
