Asbestinventarisatetest

2e Carabinierslaan 76/11, 3620 Lanaken

Attestnummer : 20230131-000444.000

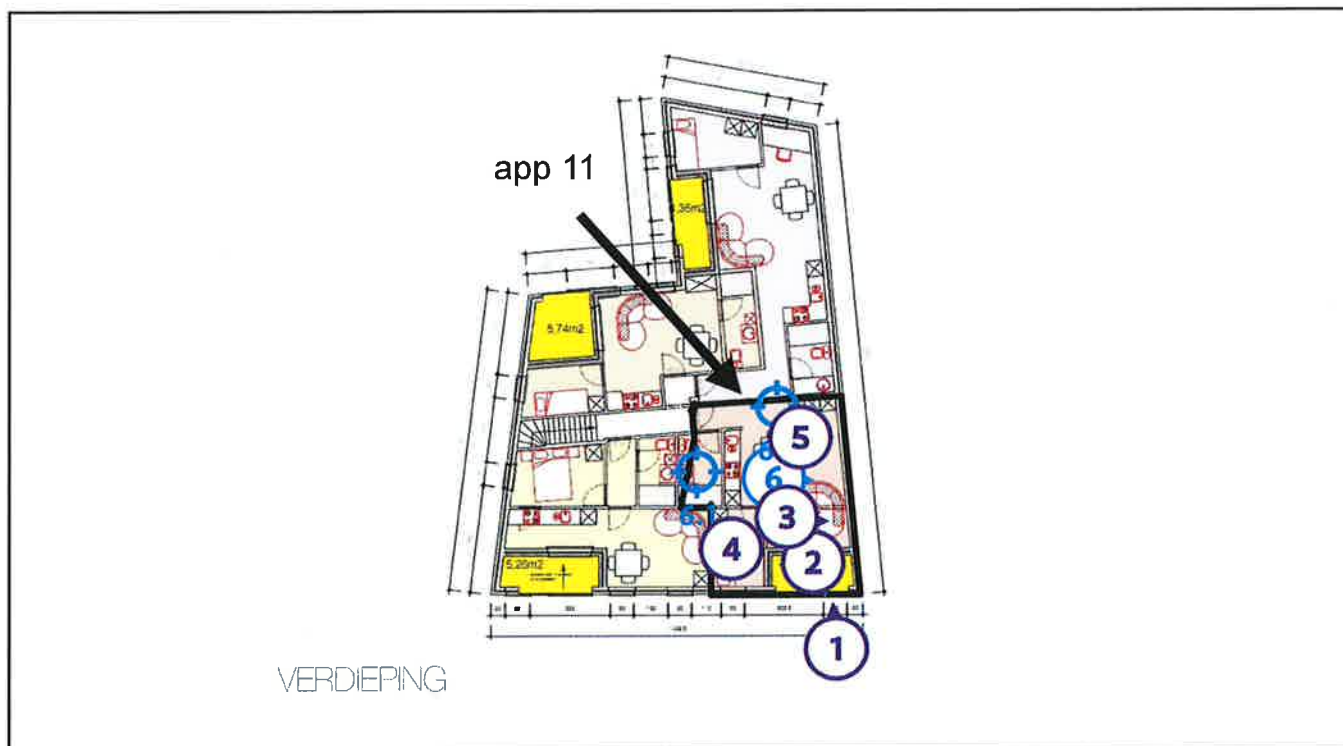
Plan 1.1: Verdieping +1

Beschrijving	Type	Actie
1. venstertabletten buitengevel	Advies	-
2. siliconen / kit ramen	Advies	-
3. wandtegels keuken en badkamer	Advies	-
4. vloeren	Advies	-
5. plafonds in gipskartonplaten	Advies	-
6. pleisterwerk wanden	Geen asbest	-
6.1 Code: r002365985	Mengmonster	-

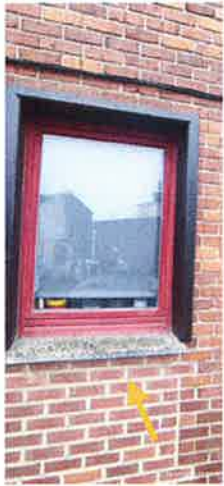
Vrije foto

deze behoren tot de gemeenschappelijke delen en niet tot app. nr11 en louter ter info zijn deze asbesthoudend

Identificatiemethode	asbesthoudend
Primaire drager	Wand buitenschil
(Asbest)materiaal	Deksteen, muurkap - Hol
Bindmiddel	Cement
Gebondenheid bindmiddel	Hecht

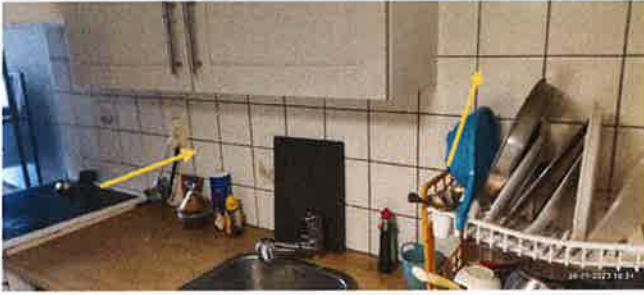
Vrije foto

vroeger werd soms zwarte asbesthoudende tegellijm gebruikt om wandtegels te bevestigen
hier is witte tegellijm vast te stellen en dus niet asbestverdacht

Vaststelling & expertise (niet-asbestverdacht)

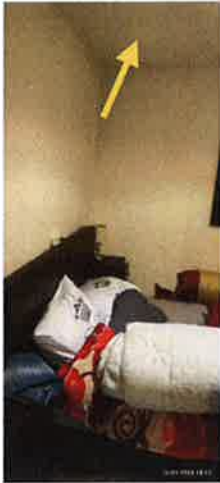
Vrije foto

Fiche 5: plafonds in gipskartonplaten

de plafonds zijn geschilderde gipskartonplaten en zijn niet asbesthoudend

Identificatiemethode	Vaststelling & expertise (niet-asbestverdacht)
----------------------	--

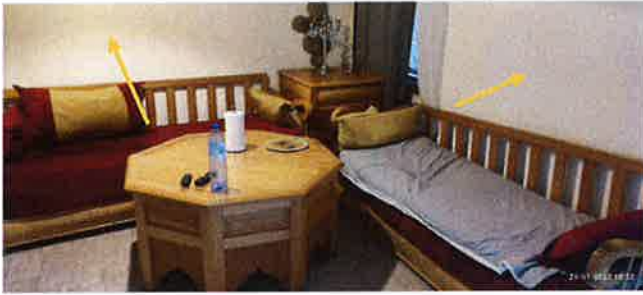
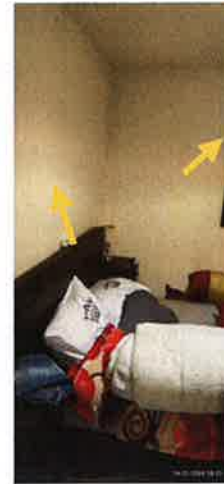
Fiche 6: pleisterwerk wanden

Overzichtsfoto

Detailfoto

Geen asbest

#	Type	Referentie	Resultaat
6.1	Mengmonster	r002365985	Geen asbest

Beschrijving	pleisterwerk wanden
Omgeving	Binnen
Primaire drager	Binnenwand
Bindmiddel van materiaal	Gips - kalk
