Asbestinventarisatetest

2e Carabinierslaan 76/12, 3620 Lanaken

Attestnummer : **20230131-000439.000**

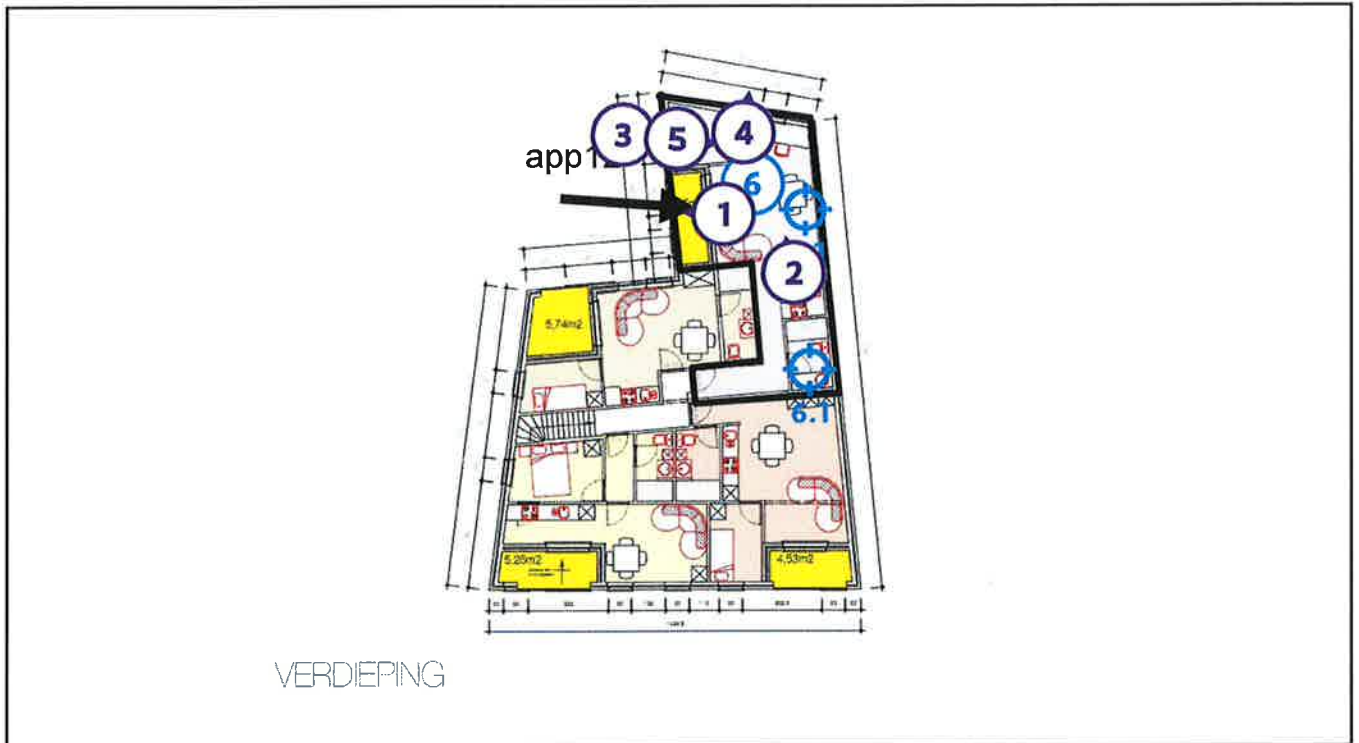
Plan 1.1: Verdieping +1

Legende van plan 1.1: Verdieping +1

Beschrijving	Type	Actie
1. wandtegels keuken en badkamer	Advies	-
2. vloeren	Advies	-
3. venstertabletten buitengevel	Advies	-
4. siliconen / kit ramen	Advies	-
5. plafonds in gipskartonplaten	Advies	-
6. pleisterwerk wanden	Geen asbest	-
6.1 Code: r002365985	Mengmonster	-

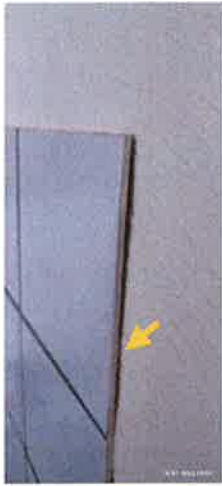
Vrije foto

vroeger werd soms zwarte asbesthoudende tegelijm gebruikt
hier is witte tegelijm vast te stellen dus niet asbesthoudend

Identificatiemethode	Vaststelling & expertise (niet-asbestverdacht)
----------------------	--

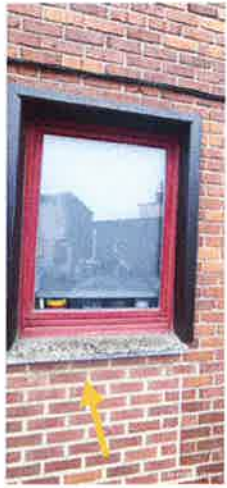
Vrije foto

behoort eigenlijk niet tot app.12 maar tot de gemeenschappelijke delen
dit is louter ter info
maar deze vensterbanken bevatten asbestvezels

Identificatiemethode	asbesthoudend
Primaire drager	Wand buitenschil
(Asbest)materiaal	Deksteen, muurkap - Hol
Bindmiddel	Cement
Gebondenheid bindmiddel	Hecht

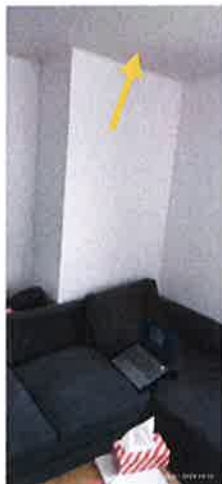
Vrije foto

de plafonds zijn geschilderde gipskartonplaten en zijn niet asbestverdacht

Identificatiemethode	Vaststelling & expertise (niet-asbestverdacht)
----------------------	--

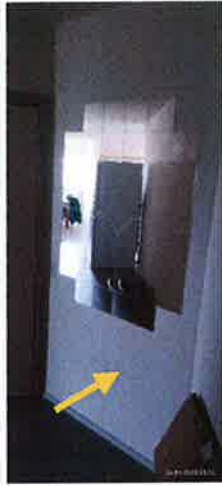
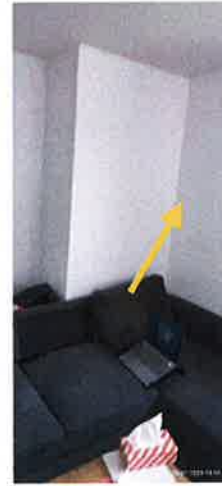
Fiche 6: pleisterwerk wanden

Geen asbest

#	Type	Referentie	Resultaat
6.1	Mengmonster	r002365985	Geen asbest

Beschrijving	pleisterwerk wanden
Omgeving	Binnen
Primaire drager	Binnenwand
Bindmiddel van materiaal	Gips - kalk
