# Asbestinventarisatetest

73023A0820/00F000

Attestnummer : 20240711-000002.000

# Zone 1: Hoofdgebouw

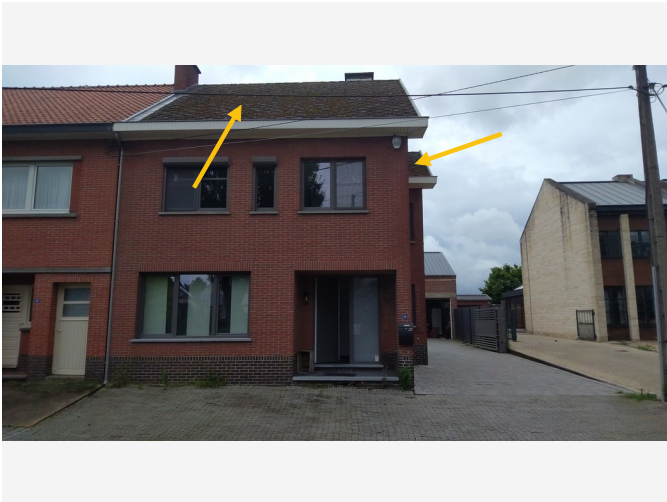
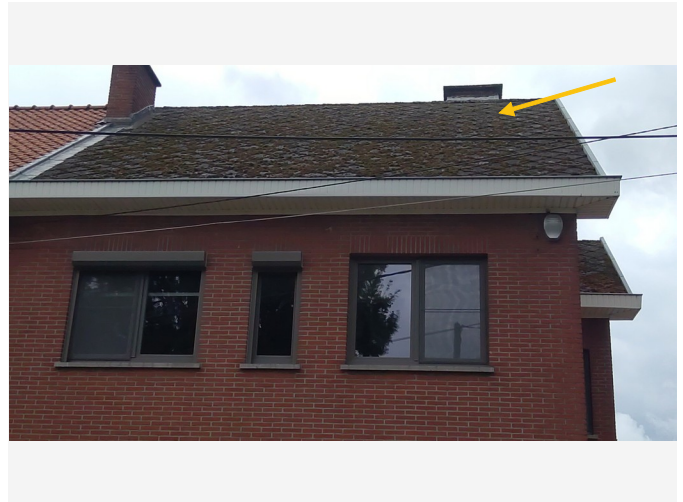
Overzichtsfoto

Detailfoto

Hoog materiaalrisico en/of hoge kans op vezelvrijgave

Gebondenheid	Categorie 1: hechtgebonden in oorsprong
Asbestsoort (vezeltype)	Crocidoliet aanwezig
Asbestconcentratie	Laag (< 50%)
Afschermingsgraad van het gehele materiaal	Geheel of deels (ook) vrij aan de binnenlucht
Toestand van het materiaal	Matig beschadigd, matig verweerd

Beschrijving	Dak bestaande uit leien
Omgeving	Buiten
Primaire drager	Schuin dak
Asbestmateriaal	Dak- en gevelbekleding - Lei, shingle
Bindmiddel van asbestmateriaal	Cement
Gebondenheid op basis van bindmiddel	Hecht
Hoeveelheid (oppervlakte - aantal)	<ul style="list-style-type: none"><li>• 140,00 m<sup>2</sup> - 1 stuk</li></ul>
Totale oppervlakte	140,00 m <sup>2</sup>
Eenvoudig bereikbaar	Ja
Bevestigingswijze	<ul style="list-style-type: none"><li>• Geklemd</li><li>• Geschroefd</li></ul>
Identificatiemethode	Vaststelling zonder monsternamen
Destructieve handeling voor identificatie	Nee
Opmerking	De hoeveelheid is een schatting en kan afwijken van de werkelijke toestand.

**Dringend verwijderen**

- Verwijder dit asbestmateriaal zo snel mogelijk. Volg de toestand goed op.
- Hemelwater dat afspoelt van asbestcement daken of gevels kan asbestdeeltjes bevatten. Gebruik het enkel voor gesloten circuits (bv. spoelen toiletten). Reinig na het vervangen van het dak of de gevel de dakgoten en regenwaterput of -ton om asbesthoudend sediment of slib te verwijderen

- Eenvoudige handelingen: mag via doe-het-zelf of door werknemer(s) met opleidingsattest eenvoudige handelingen  
Deze toepassing kan door een aannemer die over een opleidingsattest eenvoudige handelingen beschikt of door een particulier (doe-het-zelf), verwijderd worden indien er geen verhoogd risico op vrijgave van asbestvezels (max. concentratie 0,01 vezels/cm<sup>3</sup> - CODEX Art. VI.3-54) ontstaat en de toepassing voorafgaand wordt gefixeerd/bevochtigd; de individuele elementen zonder machinale werktuigen en zonder breken of gooien een voor een losgemaakt worden; en ten slotte in gesloten verpakking weggevoerd worden naar een erkend afvalpunt (recyclagepark).

In de zone mogen geen derden en/of minderjarigen aanwezig zijn en moet elke betrokken persoon steeds gepaste persoonlijke beschermingsmiddelen (P3-gelaatsmasker + handschoenen) dragen.

Deze toepassing kan enkel door een erkende asbestverwijderaar verwijderd worden omdat er hier automatisch een verhoogd risico op vrijgave van asbestvezels (max. concentratie 0,01 vezels/cm<sup>3</sup> - CODEX - Art. VI.3-54) ontstaat. (Bron: VLAREM II: 6.4.0.1 par1, par2 en par3). Een erkend asbestverwijderaar moet ingeschakeld worden voor deze toepassingen die niet (kunnen) worden verwijderd door de couveuzekmethode, door hermetische zone of door de materialen beschreven in Vlarem II, art. 6.4.0.1 par2. (Bron: Leidraad bij het Inspectieprotocol)
