**Verslag huishoudelijke elektrische installatie op laagspanning en zeer lage spanning****Algemeen:**

Referentie: 007-20260331-04	Datum controle: 31/03/2026
Keurder: 007

Eigenaar:	Onbekend	EAN-code:	Onbekend
Adres installatie:	Oudasserstraat 86, 3600 - Genk	Nummer teller(s):	90823
		Distributienetbeheerder installatie:	Fluvius
Datum uitvoering installatie:	<input type="checkbox"/> Vóór 01/10/1981 <input checked="" type="checkbox"/> Tussen 01/10/1981 en 01/06/2020 <input type="checkbox"/> Vanaf 01/06/2020		
Type:	<input checked="" type="checkbox"/> Wooneenheid <input type="checkbox"/> Niet-huishoudelijk <input type="checkbox"/> PV <input type="checkbox"/> Batterij <input type="checkbox"/> Laadpaal

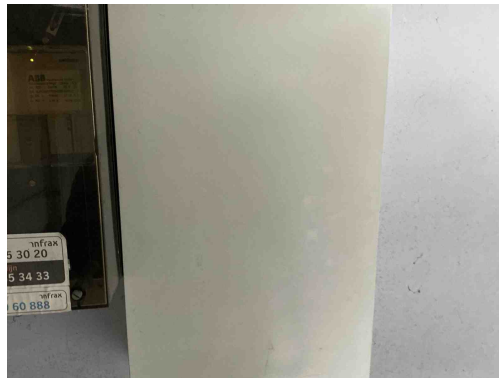
B17 - De voedingsspanning is niet op elk bord vermeld (Boek 1: 3.1.3.3).

B18 - Het volgnummer is niet op elk bord vermeld (Boek 1: 3.1.3.3).

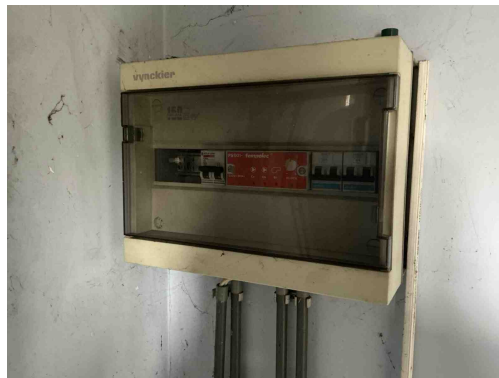
B17 - De voedingsspanning is niet op elk bord vermeld (Boek 1: 3.1.3.3).

B18 - Het volgnummer is niet op elk bord vermeld (Boek 1: 3.1.3.3).

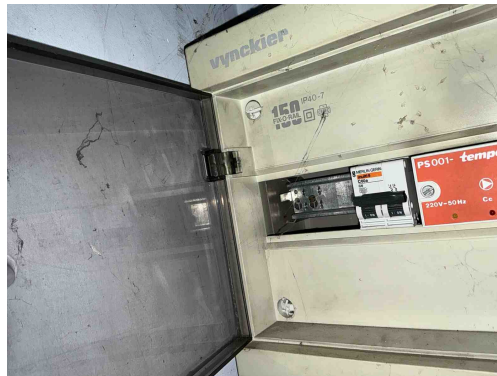
B26 - Het elektrisch bord kon niet gedemonteerd worden (Boek 1: 5.3.5.1).

Opmerking: Omwille beschadigde vijzen

B06 - Het elektrisch verdeelbord heeft niet de minimale beschermingsgraad IPXX-B in een gewone ruimte (Boek 1: 4.2.2.3).

Opmerking: Oa bord 2

T23 - Het elektrisch materiaal is beschadigd. (Boek 1: 1.4.1.3).

Opmerking: Oa bord 2 vijzen, verlichting badkamer

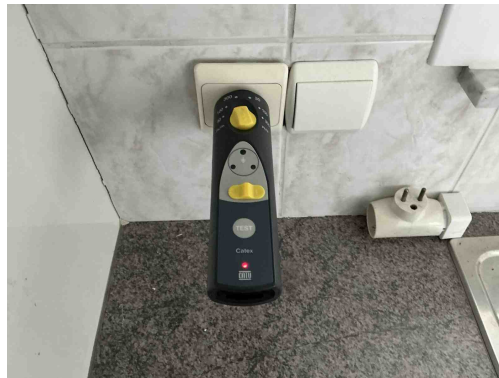
A16 - Er is geen continuïteit van de beschermingsgeleider van de contactdoos (Boek 1: 5.4.3.4).
Opmerking: Oa keuken

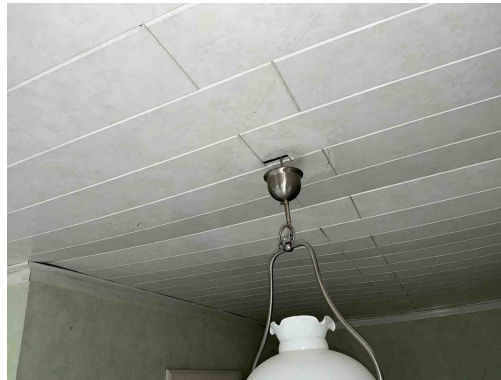
Verlichting dient degelijk bevestigd te worden
Opmerking: Oa woonkamer
