## Keuringsverslag van een elektrische laagspanning- en zeer lage spanningsinstallatie

### NIET CONFORM

#### Plaats van het onderzoek

Straatnaam Terweidenstraat  
Huisnummer 49  
Busnummer -  
Postcode 3440  
Gemeente ZOUTLEEUV  
Land België

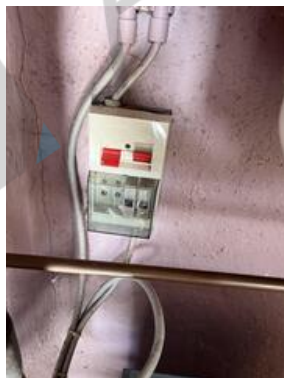
Afbeelding schakel- en verdeelbord:

- I4.01 Hoofdequipotentiale verbinding(en) niet verwezenlijkt. (Boek 1 Onderafdeling 5.4.4.1. en 5.1.6.2)
- I5.03 Het verdeelbord is niet makkelijk toegankelijk. (Boek 1 Onderafdeling 5.3.5.1.C.)

- I5.10 De genaakbare, naakte onder spanning staande delen zijn onvoldoende afgeschermd. (Boek 1 Afdeling 5.1.4. en 4.2.2.3.)
- I5.11 Niet gebruikte invoeringen van het verdeelbord zijn niet correct of onvoldoende afgedicht. (Boek 1 Afdeling 5.1.4. en 4.2.2.3.)

- I5.12 De doorsneden van de interne verbindingen en/of van de verdeelrails in het bord zijn onvoldoende. (Boek 1 Onderafdeling 4.4.1.1. en 4.4.1.5.)
- I6.02 Een algemene differentieelstroombeschermingsinrichting met een nominale stroom (In) van minstens 40A en een gevoeligheid van maximum 300mA is niet geplaatst. (Boek 1 Onderafdeling 4.2.4.3. en 5.3.5.3.a.)

- N22 De elektrische installatie is grondig na te zien en conform te maken volgens de voorschriften van het AREI boek 1.
- N3 Het is niet uitgesloten dat bij een nacontrole bijkomende inbreuken worden vastgesteld bij voorleggen schema's.
