# Asbestinventarisatetest

Weg Naar As 121B/B74, 3600 Genk

Attestnummer : 20250428-000391.000

Uitgegeven op : 28.04.2025

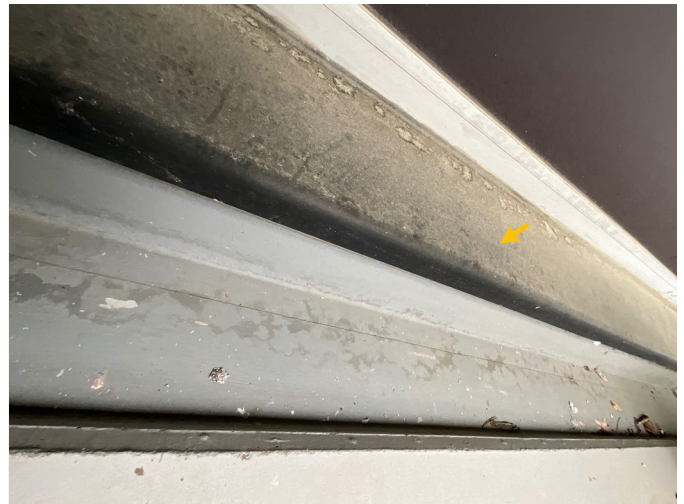
| Eindbeoordeling materiaalrisico | Laag materiaalrisico en/of verlaagde kans op vezelvrijgave |

| Asbestsoort (vezeltype) | Crocidoliet aanwezig |
| Toestand van het materiaal | Licht beschadigd, licht verweerd. Intact calciumsilicaatmateriaal of categorie III 'gebondenheid' |

| Beschrijving | Venster-deurdorpel buiten (asbestcement). |
| Opmerking | <p>De venster-deurdorpel is visueel als asbestverdacht herkend.</p> <p>De vermelde oppervlaktes, diktes, gewichten en volumes betreffen een beredeneerde schatting. Er worden geen rechten verleend aan deze oppervlaktes/diktes/volumes.</p> |

Zorgvuldig beheren

- Zorg voor een veilig beheer. Vermijd het beschadigen van het asbestmateriaal. Controleer de toestand jaarlijks op wijzigingen.
- Voer bijkomende staalname(s) uit.

- Eenvoudige handelingen: mag via doe-het-zelf of door werknemer(s) met opleidingsattest eenvoudige handelingen  
EH via doe-het zelf : De dorpels of tabletten kunnen voorzichtig losgebeiteld worden, zonder de toepassing zelf te breken , extra bevochtigen om stof te voorkomen  
Standaard dragen van de nodige wegwerp beschermingsmiddelen FFP 3 masker , handschoenen en tyvec CAT III type 5-6  
Verpakken in plastic folie en afvoeren naar het containerpark als hechtgebonden asbestafval.  
Zie ook link Zie <https://ovam.vlaanderen.be/wie-mag-wat-verwijderen>  
<https://ovam.vlaanderen.be/voorzorgsmaatregelen-bij-asbestverwijdering>

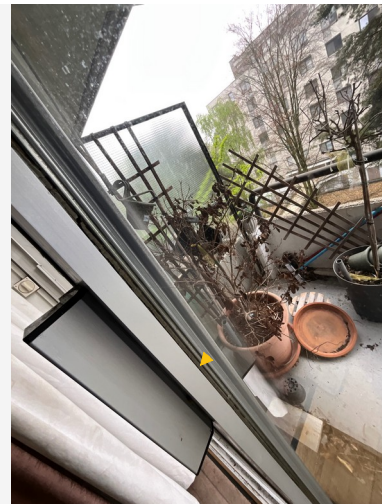
| Opmerking | <p>In het inspectieprotocol is een monstername van stopverf verplicht om dit te identificeren als niet-asbesthoudend.</p> <p>Stopverf aanwezig tussen raam/glas</p> <p>Het gewicht en lm is een beredeneerde schatting. Er worden geen rechten verleend aan deze oppervlaktes. De dikte is een schatting die voorkomt uit de monsterplaatsen en is daarom niet altijd representatief.</p> <p>Betreft +/- X lm</p> |

Zorgvuldig beheren

- Zorg voor een veilig beheer. Vermijd het beschadigen van het asbestmateriaal. Controleer de toestand jaarlijks op wijzigingen.

- Eenvoudige handelingen: mag via doe-het-zelf of door werknemer(s) met opleidingsattest eenvoudige handelingen  
Stopverf houten ramen:

Wordt sterk afgeraden deze toepassing via doe-het zelf te verwijderen omwille van reële kans op vezelvrijgave.

verwijdering doe het zelf en EH opgeleid personeel : De toepassing extra fixeren en losbeitelen
