# Asbestinventarisatetest

Vennestraat 11/BU12, 3600 Genk

Attestnummer : 20230606-000318.000

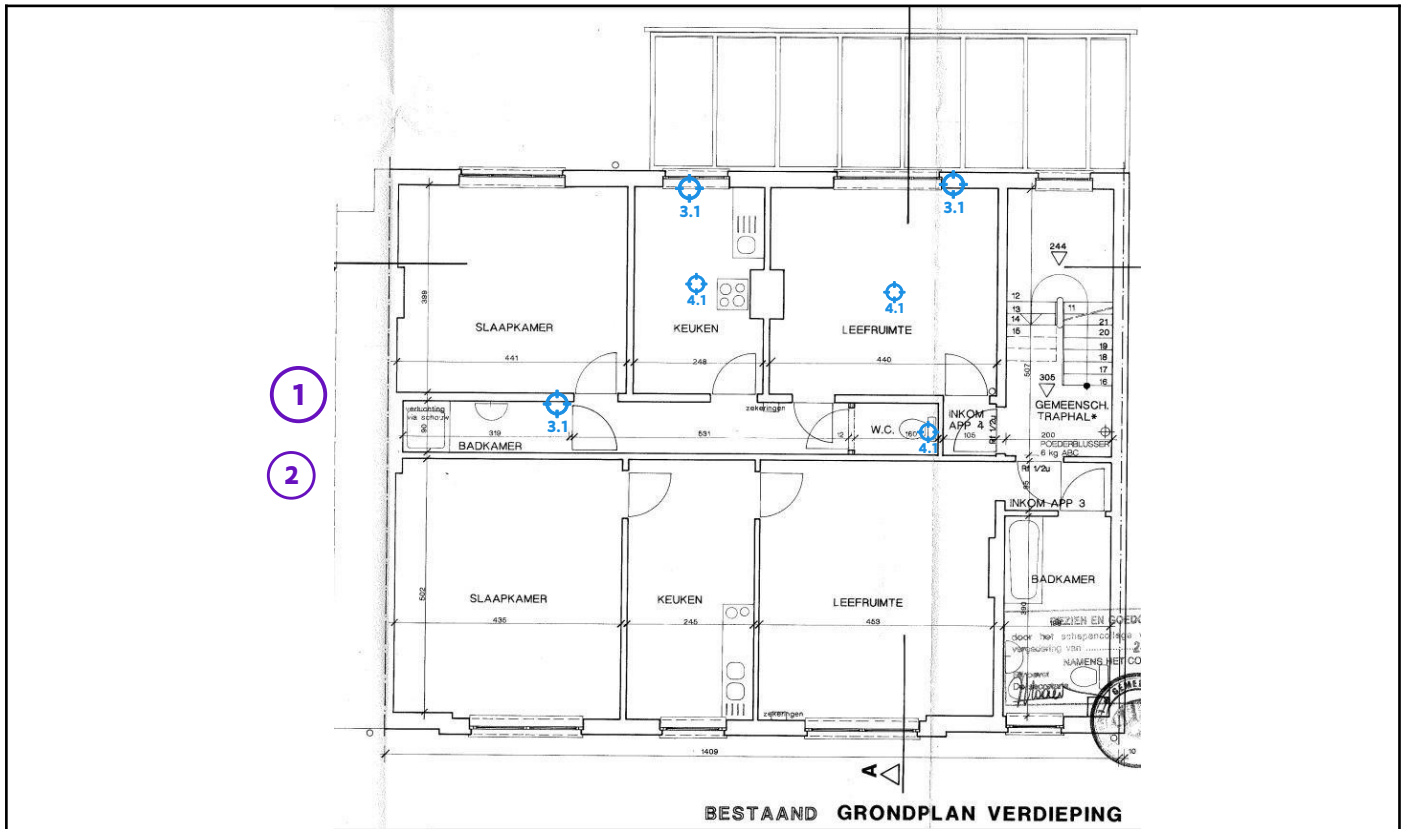
# Plan 1.1: Verdiep 1 deel 1

Beschrijving	Type	Actie
1. Algemeen advies	Advies	-
2. Gemeenschappelijke delen	Advies	-
3. Pleisterwerk muur	Geen asbest	-
3.1 Code: m7	Mengmonster	-
4. Pleisterwerk Plafond	Geen asbest	-
4.1 Code: m8	Mengmonster	-

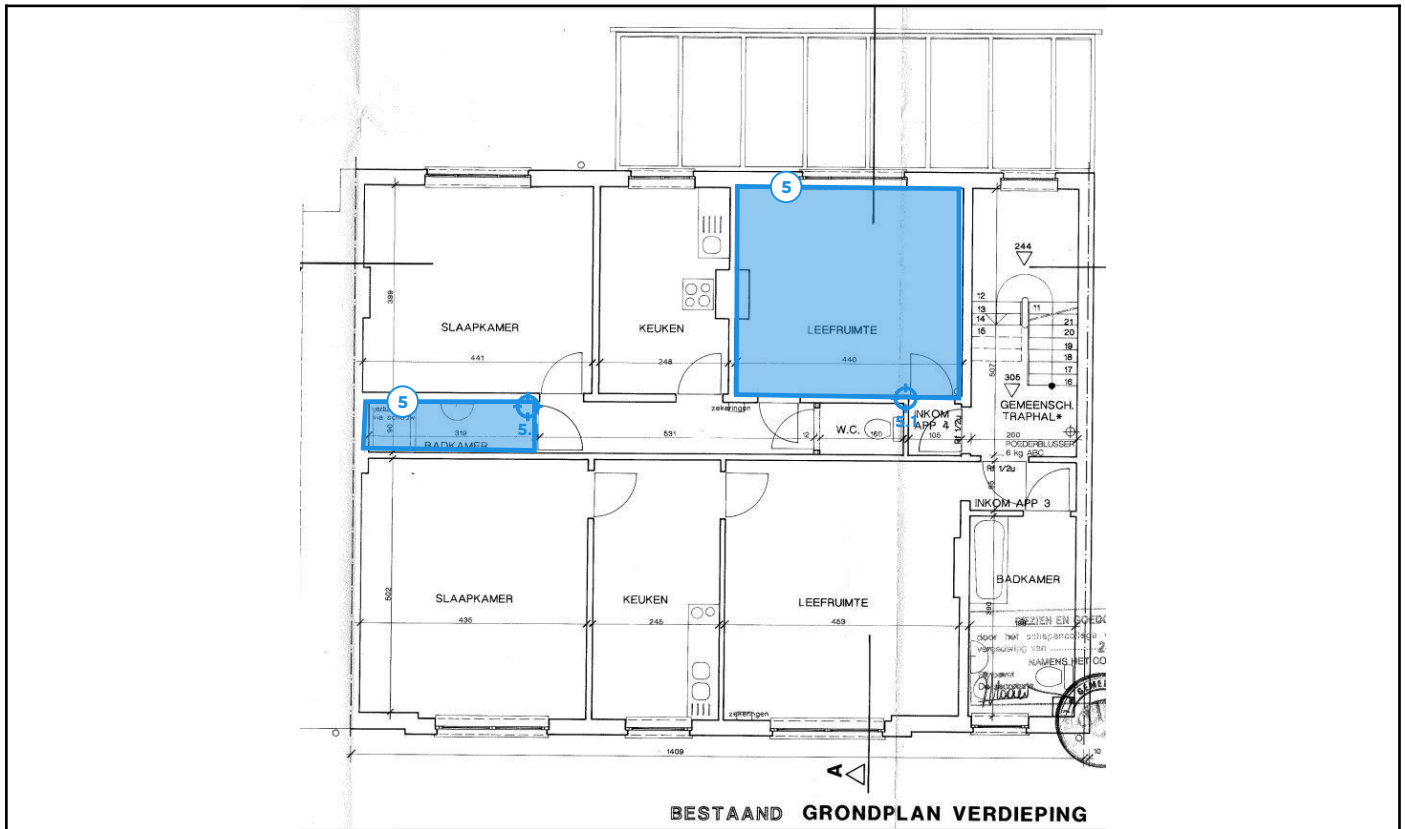
## Plan 1.2: Verdiep 1 deel 2

Beschrijving	Type	Actie
5. Vloerzeil	Geen asbest	-
5.1 Code: M13	Puntmonster	-

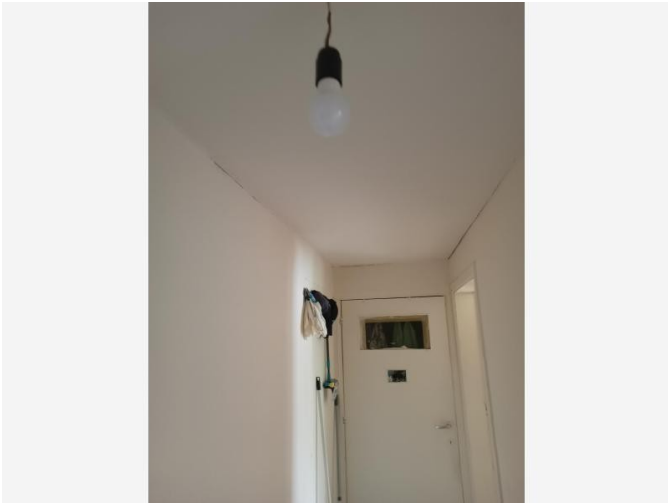
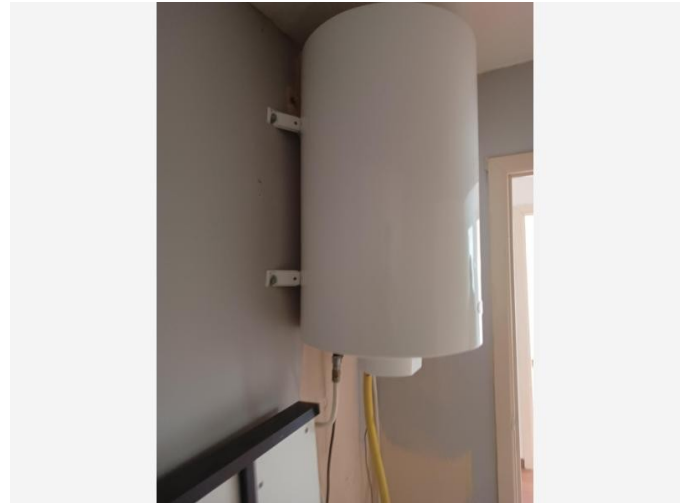
Geen asbest

#	Type	Referentie	Resultaat
3.1	Mengmonster	m7	Geen asbest

Beschrijving	Pleisterwerk muur
Omgeving	Binnen
Primaire drager	Binnenwand
Bindmiddel van materiaal	Gips - kalk

<b>Gebondenheid op basis van bindmiddel</b>	Niet-hechtgebonden
<b>Hoeveelheid (oppervlakte - dikte - aantal)</b>	• 154,00 m <sup>2</sup> - 1,00 cm - 1 stuk
<b>Totaal volume</b>	1,54 m <sup>3</sup>
<b>Identificatiemethode</b>	Vaststelling met monstername
<b>Destructieve handeling voor identificatie</b>	Nee

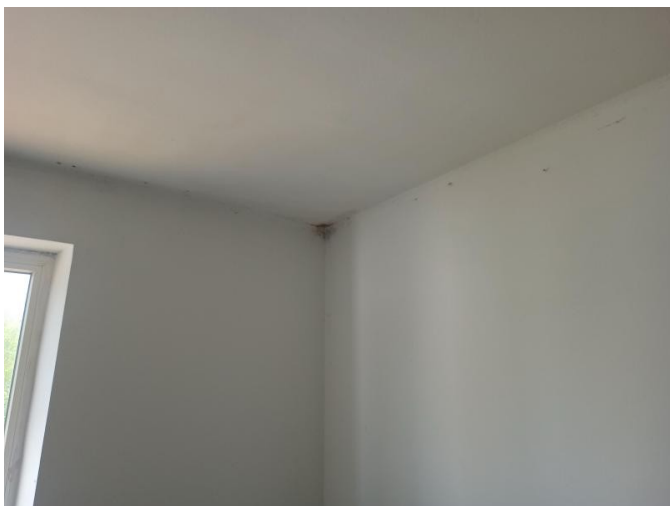
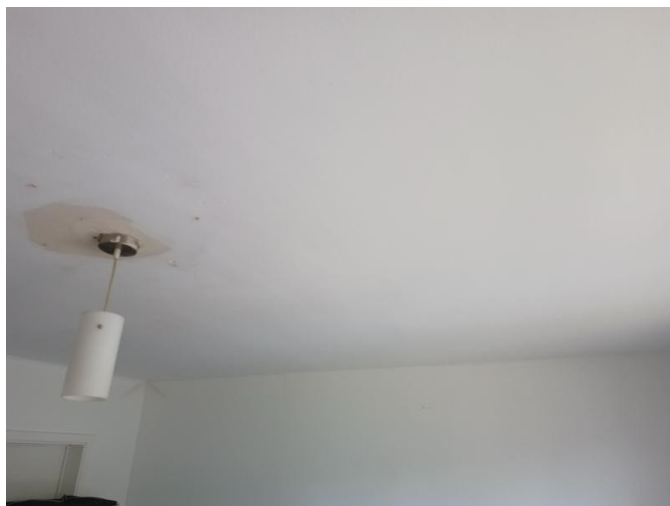
## Fiche 4: Pleisterwerk Plafond

Geen asbest

#	Type	Referentie	Resultaat
4.1	Mengmonster	m8	Geen asbest

Beschrijving	Pleisterwerk Plafond
Omgeving	Binnen
Primaire drager	Binnenwand
Bindmiddel van materiaal	Gips - kalk

<b>Gebondenheid op basis van bindmiddel</b>	Niet-hechtgebonden
<b>Hoeveelheid (oppervlakte - dikte - aantal)</b>	• 51,00 m <sup>2</sup> - 1,00 cm - 1 stuk
<b>Totaal volume</b>	0,51 m <sup>3</sup>
<b>Identificatiemethode</b>	Vaststelling met monstername
<b>Destructieve handeling voor identificatie</b>	Nee

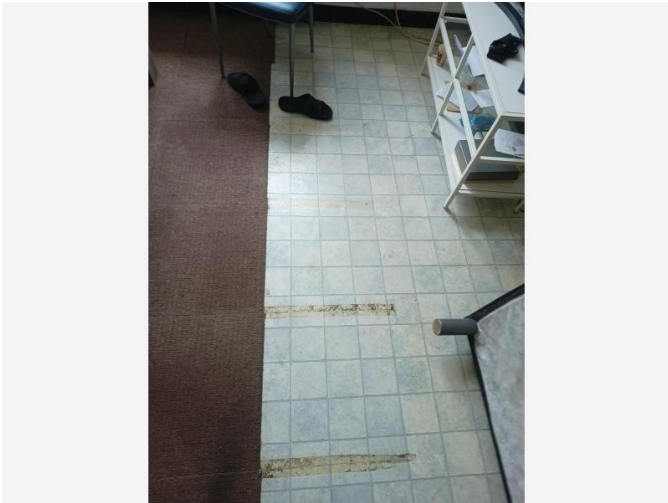
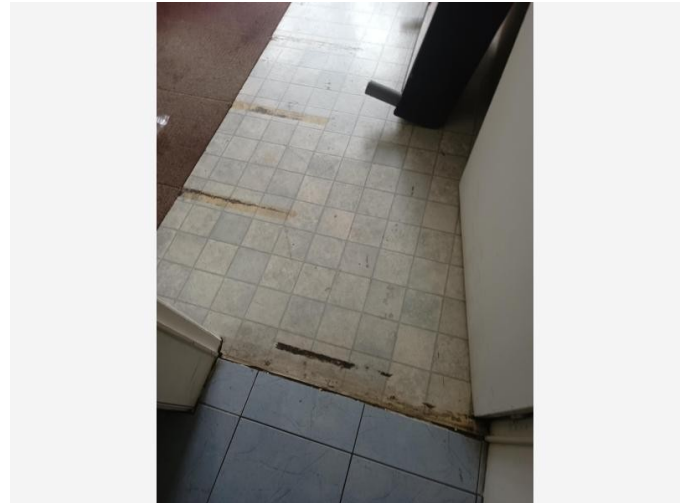
Geen asbest

#	Type	Referentie	Resultaat
5.1	Puntmonster	M13	Geen asbest

Beschrijving	Vloerzeil
Omgeving	Binnen
Primaire drager	Vloer
Bindmiddel van materiaal	Karton - papier - viltachtig

<b>Gebondenheid op basis van bindmiddel</b>	Niet-hechtgebonden
<b>Hoeveelheid (oppervlakte - aantal)</b>	• 25,00 m <sup>2</sup> - 1 stuk
<b>Totale oppervlakte</b>	25,00 m <sup>2</sup>
<b>Identificatiemethode</b>	Vaststelling met monstername
<b>Destructieve handeling voor identificatie</b>	Nee
