Asbestinventarisatetest

Vennestraat 11/BU01, 3600 Genk

Attestnummer : 20230606-000312.000

Uitgegeven op : 06.06.2023

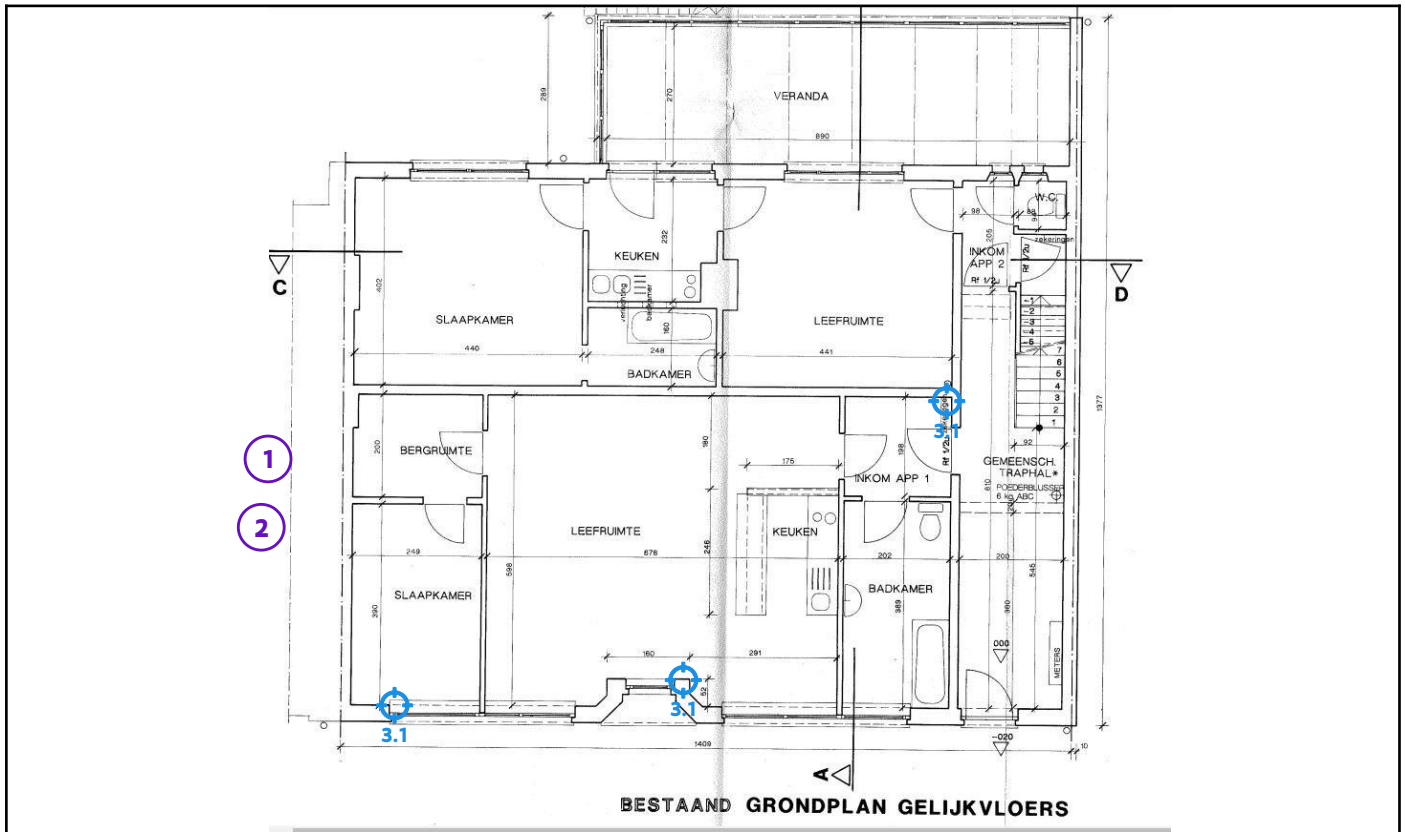
Plan 1.2: GVL

Beschrijving	Type	Actie
1. Algemeen advies	Advies	-
2. Gemeenschappelijke delen	Advies	-
3. Pleisterwerk muur	Geen asbest	-
3.1 Code: m1	Mengmonster	-

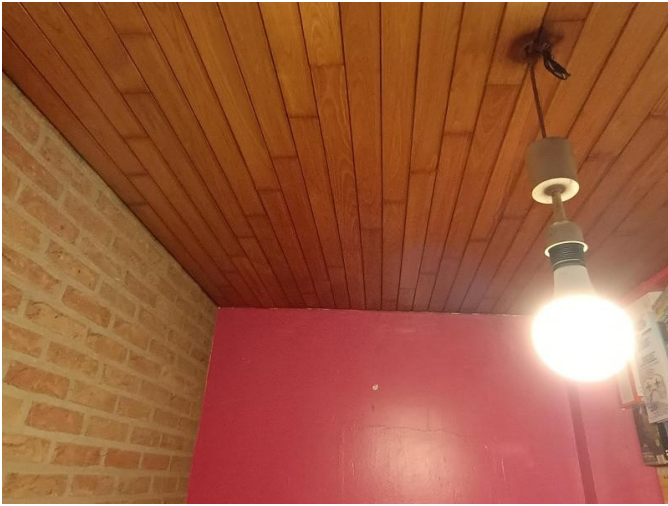
Overzichtsfoto

Fiche 3: Pleisterwerk muur

Geen asbest

Beschrijving	Pleisterwerk muur
Omgeving	Binnen
Primaire drager	Binnenwand
Bindmiddel van materiaal	Gips - kalk

Gebondenheid op basis van bindmiddel	Niet-hechtgebonden
Hoeveelheid (oppervlakte - dikte - aantal)	• 84,00 m ² - 1,00 cm - 1 stuk
Totaal volume	0,84 m ³
Identificatiemethode	Vaststelling met monstername
Destructieve handeling voor identificatie	Nee

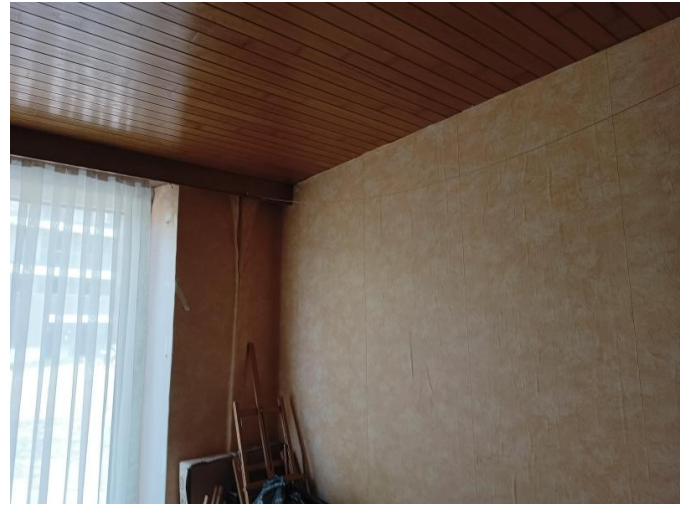
Detailfoto

#	Type	Referentie	Resultaat
3.1	Mengmonster	m1	Geen asbest
